# **PROJETO BÁSICO AMBIENTAL UHE BAIXO IGUAÇU**

## **PROGRAMA DE MONITORAMENTO DO LENÇOL FREÁTICO E DA QUALIDADE DA ÁGUA SUBTERRÂNEA DA UHE BAIXO IGUAÇU**

### **Relatório de Campo IV**

**Julho  
2018**

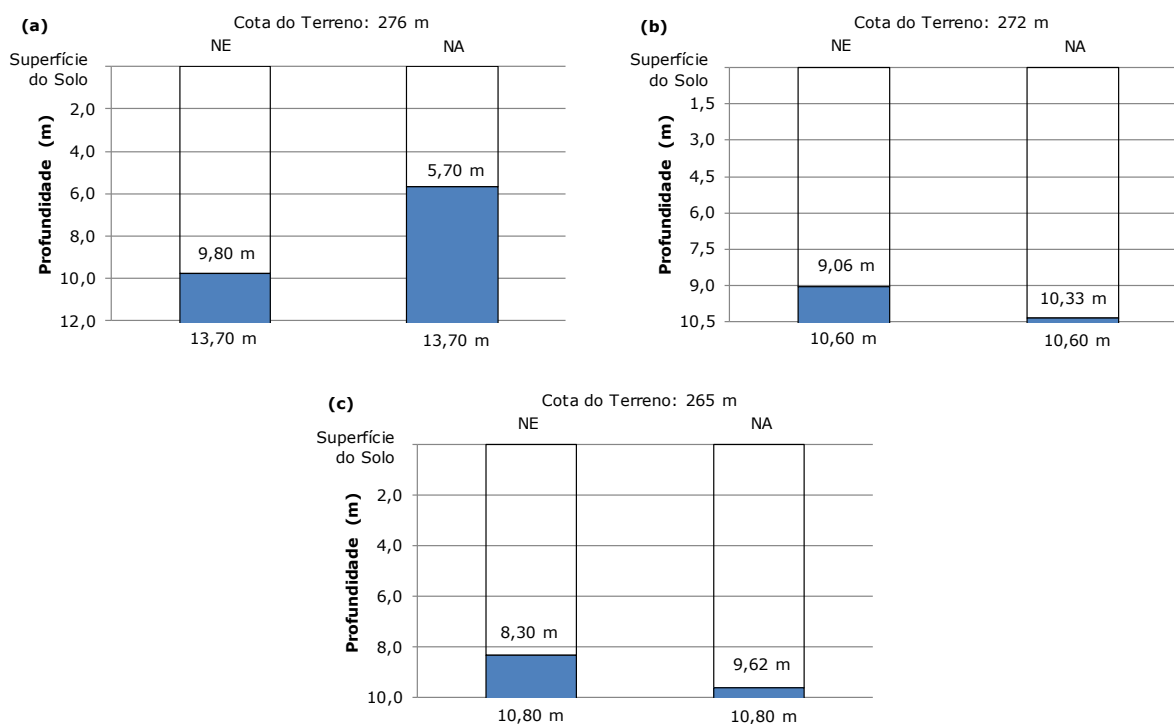
Os resultados abaixo apresentam a flutuação do nível do lençol freático durante o monitoramento realizado em julho de 2018 na área de influência da UHE Baixo Iguaçu, onde foram observadas variações entre o nível da água nos poços de monitoramento em relação ao nível estático mensurado pela GEIA Ambiental no momento de instalação dos poços. A oscilação está relacionada diretamente com as precipitações ocorridas na região, pois a profundidade do lençol depende das condições climáticas. No primeiro piezômetro (PMNA-1A) o nível estático do lençol freático mensurado pela GEIA Ambiental na instalação do poço estava a 9,80 m da superfície do solo, durante o monitoramento o nível do lençol apresentou oscilação estando em 5,70 m (**Figura 8a**). No segundo piezômetro (PMNA-1B) as medições do nível do freático apresentaram redução, oscilando de 9,06 m a 10,33 m da superfície do solo, valor inferior ao nível estático (**Figura 8Erro! Fonte de referência não encontrada.b**). E no terceiro piezômetro (PMNA-1C), o mais próximo da margem do rio, houve uma variação da flutuação do nível do freático entre 8,30 m a 9,62 m, sendo observado valor inferior ao nível estático (**Figura 8Erro! Fonte de referência não encontrada.c**).

**Figura 8** - Profundidade do lençol freático PMNA-1 avaliado em julho de 2018, no primeiro (A), segundo (B) e no terceiro (C) poço de monitoramento, e respectiva cota do terreno. A cor azul representa o lençol freático, abaixo da barra a profundidade dos poços; NE=nível estático e NA=nível do lençol durante o monitoramento.

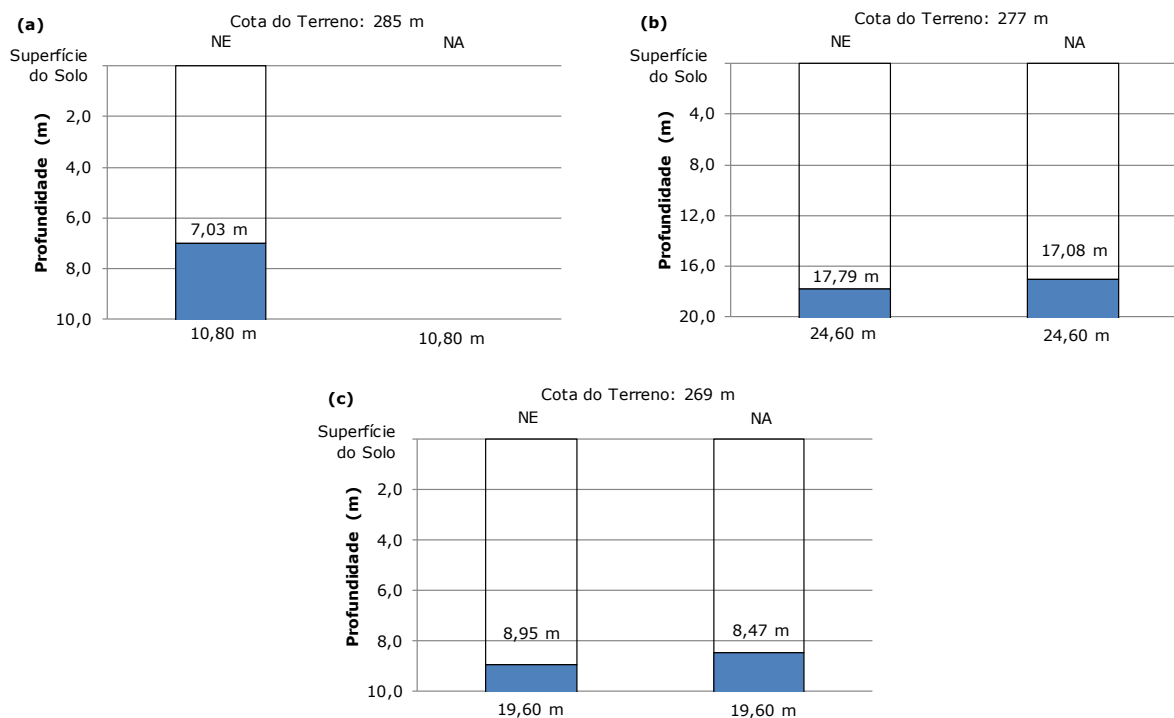
Para o piezômetro de monitoramento PMNA-2A, não foi possível realizar a medição, pois o mesmo encontra-se entupido por terra e formigas, impedindo a passagem da trena (Figura 9a). No segundo piezômetro (PMNA-2B) o nível freático oscilou de 17,79 m (NE) a 17,08 m (NA) da superfície (Figura 9b), e no terceiro piezômetro (PMNA-2C), o nível freático flutuou entre 8,95 m (NE) a 8,47 m (NA) da superfície do solo. O nível freático em todos os poços manteve-se acima do nível estático, com exceção do PMNA-2<sup>a</sup>, onde não foi possível a medição (Figura 9c).

**Figura 9** – Profundidade do lençol freático PMNA-2 avaliado em julho de 2018, no primeiro (A), segundo (B) e no terceiro (C) poço de monitoramento, e respectiva cota do terreno. A cor azul representa o lençol freático, abaixo da barra a profundidade dos poços; NE=nível estático e NA=nível do lençol durante o monitoramento.

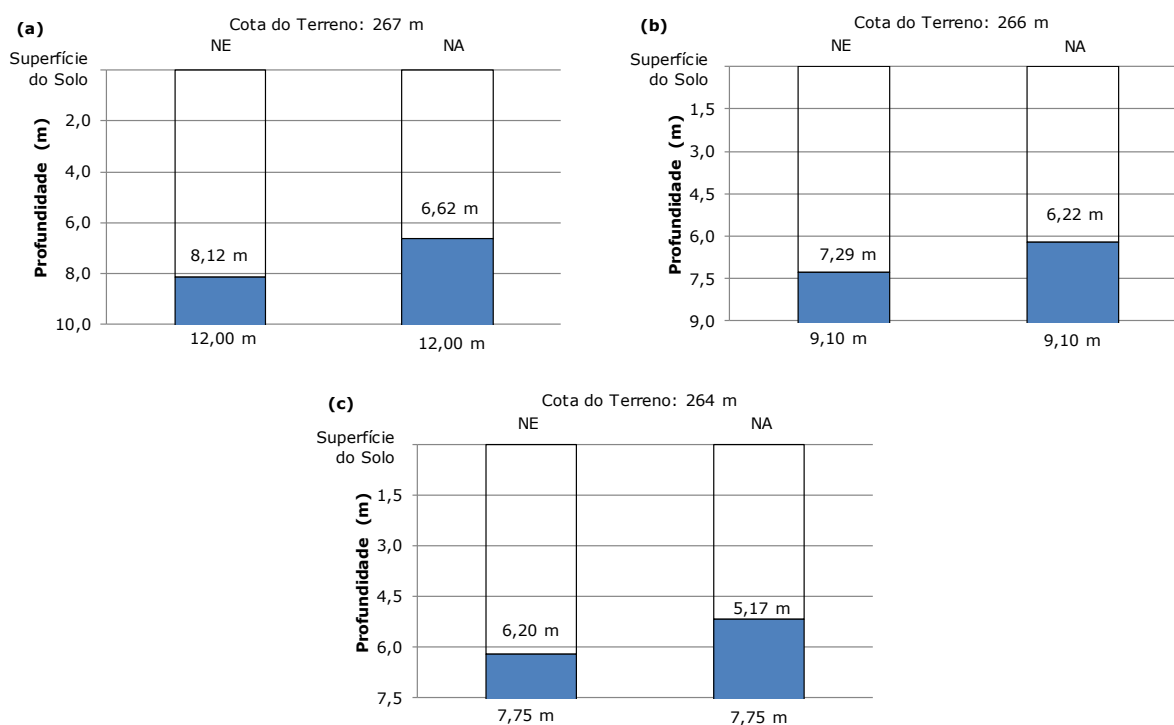
Para o piezômetro de monitoramento (PMNA-3A) o nível estático do lençol freático estava a 8,12 m da superfície do solo, durante o monitoramento o nível freático subiu para 6,62 m da superfície (Figura 10a). No segundo piezômetro (PMNA-3B) o nível estático encontrava-se 7,29 m da superfície, enquanto que no dia do monitoramento o nível do lençol estava-se a 6,22 m da superfície (Figura 10b), e no terceiro piezômetro (PMNA-3C), o nível freático estava estabilizado em 6,20 m da superfície do solo, e durante o monitoramento o nível freático estava mais próximo da superfície, estando a 5,17 m do solo (Figura 10c).

**Figura 10** – Profundidade do lençol freático PMNA-3 avaliado em julho de 2018, no primeiro (A), segundo (B) e no terceiro (C) poço de monitoramento, e respectiva cota do terreno. Em azul representa o lençol freático, abaixo da barra a profundidade dos poços; NE=nível estático e NA=nível do lençol durante o monitoramento.

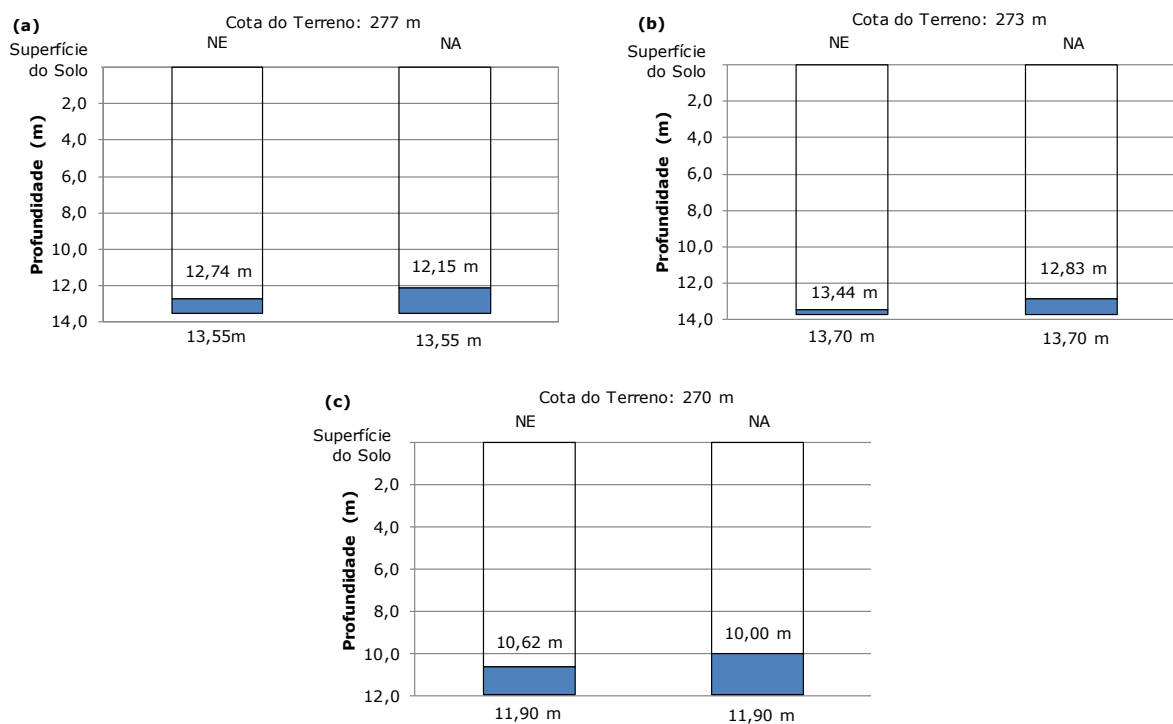
No piezômetro PMNA-4A, o nível estático estava a 12,74 m da superfície do solo, durante o período de monitoramento o nível do lençol apresentava 12,15 m da superfície (Figura 11a). No piezômetro (PMNA-4B) o nível variou de 13,44 m a 12,83 m da superfície (Figura 11b), e no terceiro piezômetro (PMNA-4C), o nível do freático apresentou flutuação de 10,62 m (NE) a 10,00 m (NA) da superfície do solo (Figura 11c).

**Figura 11** – Profundidade do lençol freático PMNA-4 avaliado em julho de 2018, no primeiro (A), segundo (B) e no terceiro (C) poço de monitoramento, e respectiva cota do terreno. Em azul representa o lençol freático, abaixo da barra a profundidade dos poços; NE=nível estático e NA=nível do lençol durante o monitoramento.

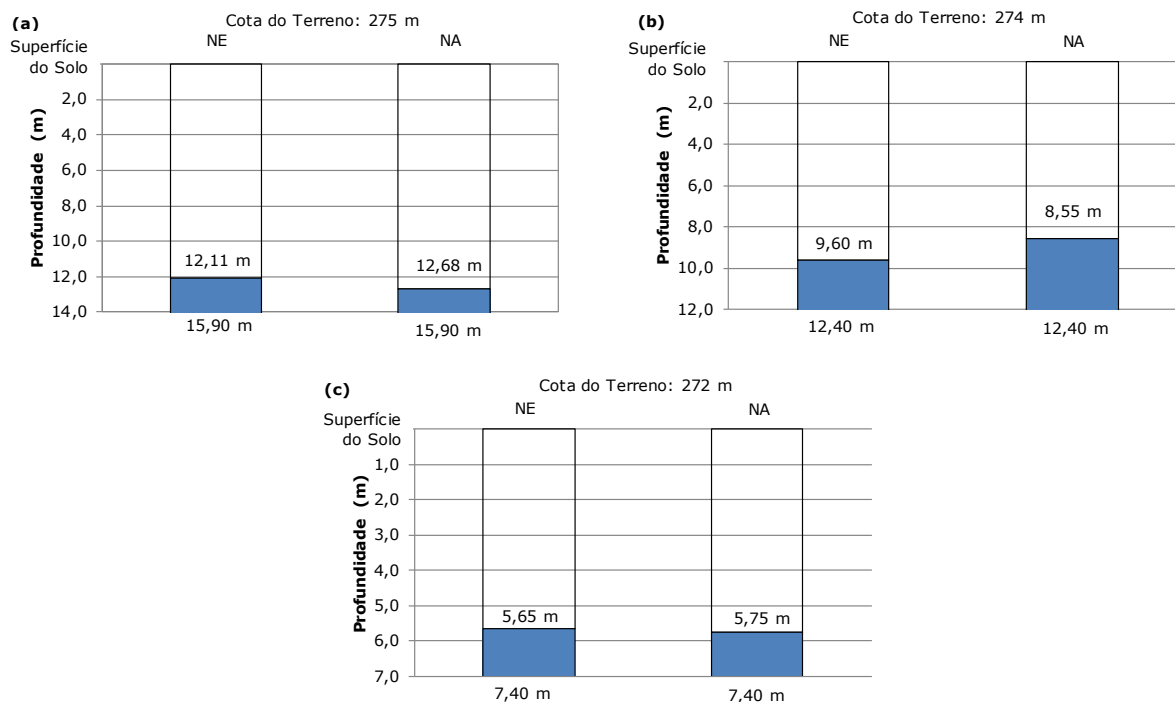
No piezômetro PMNA-5A o nível estático do freático estava a 12,11 m da superfície do solo, e durante o monitoramento o nível freático encontrava-se a 12,68 m da superfície (Figura 12a). No segundo piezômetro (PMNA-5B) o nível estava estabilizado em 9,60 m da superfície, durante o monitoramento o nível freático apresentava-se a 8,55 m da superfície (Figura 12b). No terceiro piezômetro (PMNA-5C), o mais próximo da margem do rio, o lençol freático oscilou de 5,65 m para 5,75 m da superfície do solo (Figura 12c).

**Figura 12** – Profundidade do lençol freático PMNA-5 avaliado em julho de 2018, no primeiro (A), segundo (B) e no terceiro (C) poço de monitoramento, e respectiva cota do terreno. Em azul representa o lençol freático, abaixo da barra a profundidade dos poços; NE=nível estático e NA=nível do lençol durante o monitoramento.

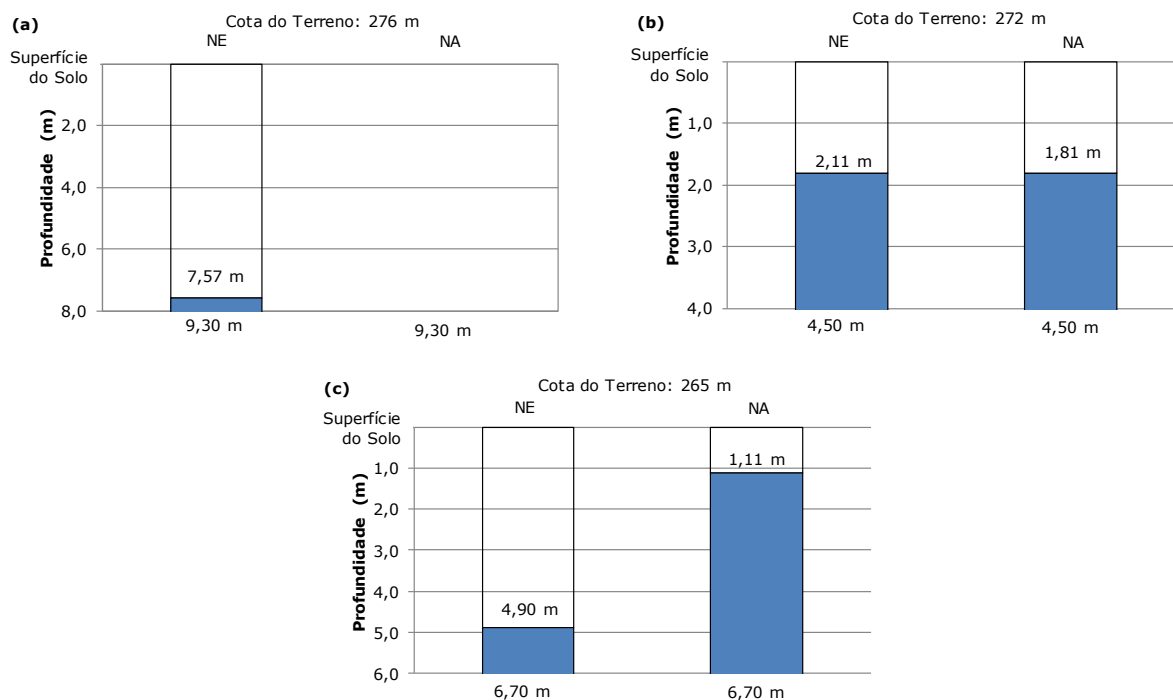
Quanto ao piezômetro PMNA-6A o nível estático estava a 7,57 m da superfície, e o nível durante o monitoramento não foi realizado, pois o piezômetro foi danificado, impossibilitando a medição (Figura 13a). No piezômetro PMNA-6B o nível apresentou pouca oscilação de 2,11 m a 1,81 m da superfície do solo (Figura 13b), enquanto no piezômetro PMAN-6C, o nível do lençol freático subiu de 4,90 m a 1,11 m da superfície do solo (Figura 13c).

**Figura 13** – Profundidade do lençol freático PMNA-6 avaliado em julho de 2018, no primeiro (A), segundo (B) e no terceiro (C) poço de monitoramento, e respectiva cota do terreno. Em azul representa o lençol freático, abaixo da barra a profundidade dos poços; NE=nível estático e NA=nível do lençol durante o monitoramento.

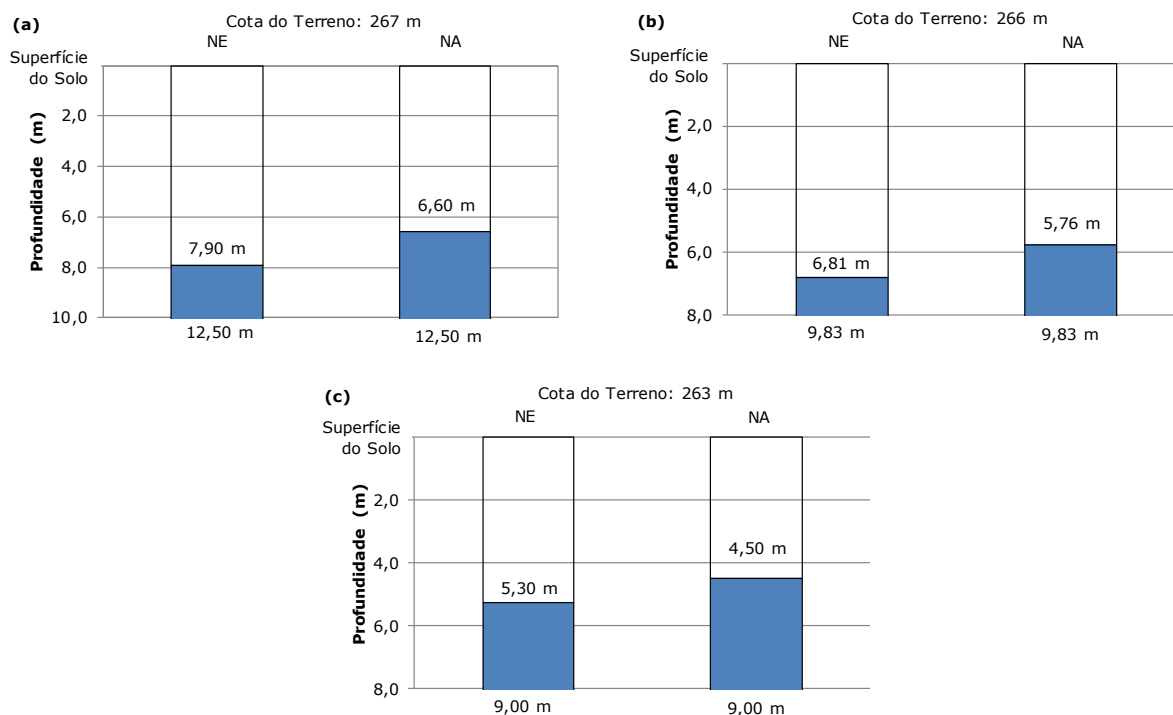
No piezômetro PMNA-7A, a variação do nível freático foi de 7,90 m (NE) a 6,60 m (NA) (Figura 14a), no segundo piezômetro amostrado (PMNA-7B), o nível oscilou entre 6,81 m a 5,76 m da superfície (Figura 14b), enquanto no terceiro piezômetro (PMNA-7C), o nível freático estava a 5,30 m da superfície e no período avaliado o nível freático subiu, ficando a 4,50 m da superfície (Figura 14c).

**Figura 14** – Profundidade do lençol freático PMNA-7 avaliado em julho de 2018, no primeiro (A), segundo (B) e no terceiro (C) poço de monitoramento, e respectiva cota do terreno. Em azul representa o lençol freático, abaixo da barra a profundidade dos poços; NE=nível estático e NA=nível do lençol durante o monitoramento.

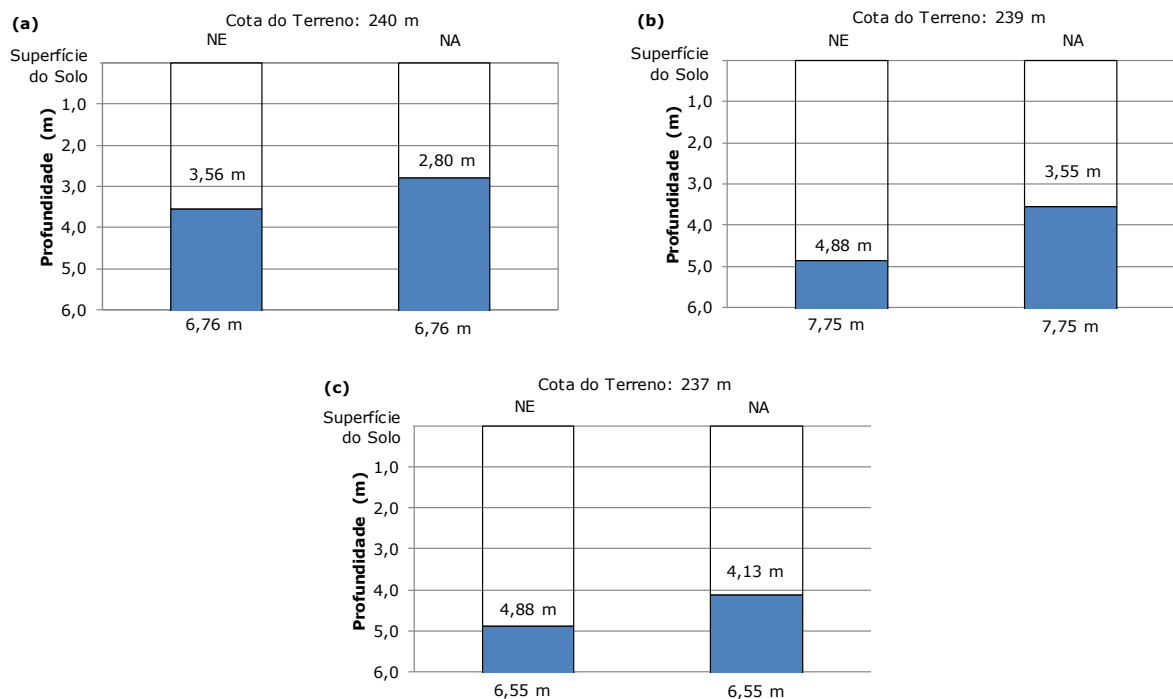
No piezômetro (PMNA-8A), foi observada variação do nível do lençol freático entre 3,56 m e 2,80 m da superfície (Figura 15a), no segundo piezômetro (PMNA-8B) o nível oscilou entre 4,88 m e 3,55 m (Figura 15b), enquanto no terceiro piezômetro (PMAN-8C), a variação foi entre 4,88 m e 4,13 m da superfície do solo (Figura 15c).

**Figura 15** – Profundidade do lençol freático PMNA-8 avaliado em julho de 2018, no primeiro (A), segundo (B) e no terceiro (C) poço de monitoramento, e respectiva cota do terreno. Em azul representa o lençol freático, abaixo da barra a profundidade dos poços; NE=nível estático e NA=nível do lençol durante o monitoramento.

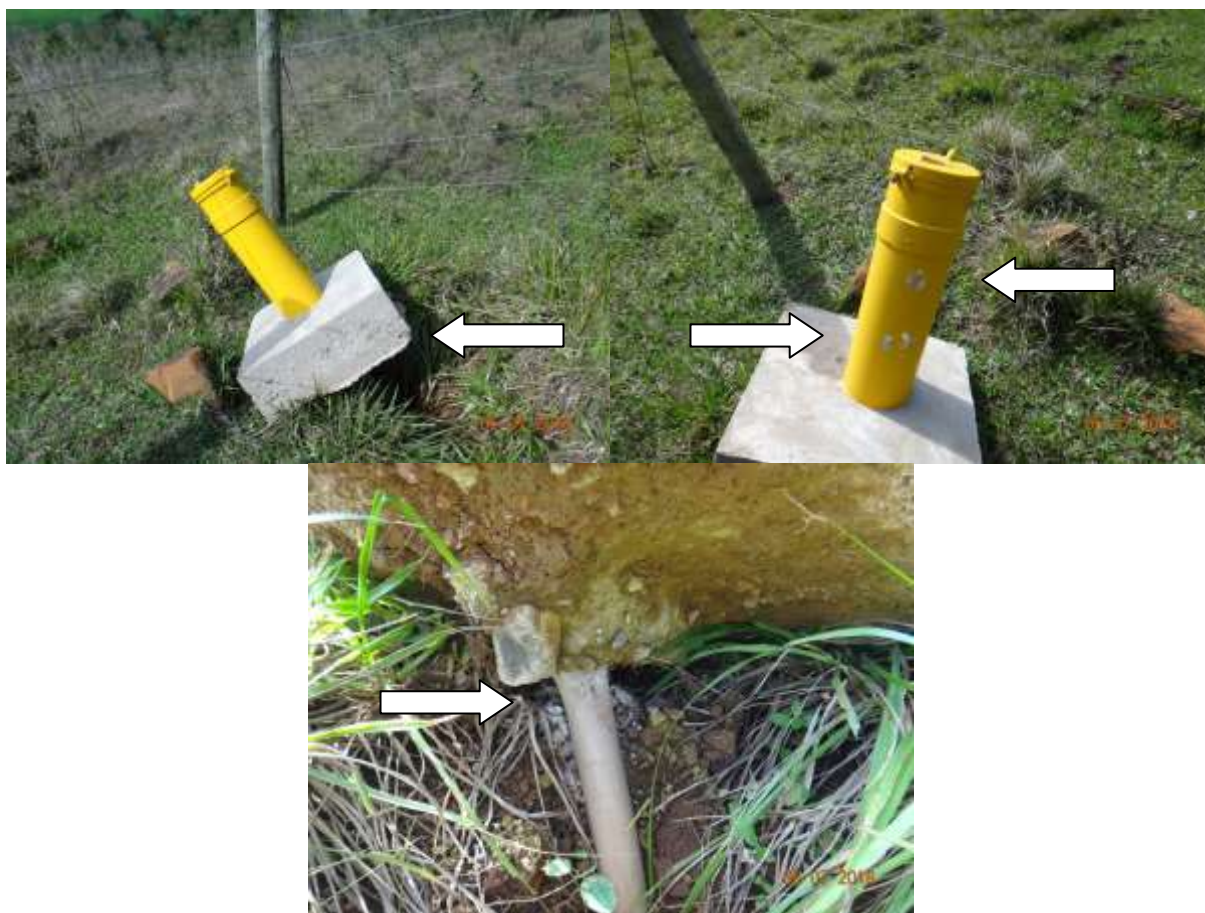
No piezômetro (PMNA-6A) não foi possível realizar a medição do nível do lençol freático, pois o mesmo foi danificado por vândalos, onde o piezômetro foi derrubado entortando o cano, impossibilitando a passagem da trena, foram realizadas várias tentativas, porém sem sucesso (Figura 16).

**Figura 16** – Piezômetro (PMNA-6A) danificado.

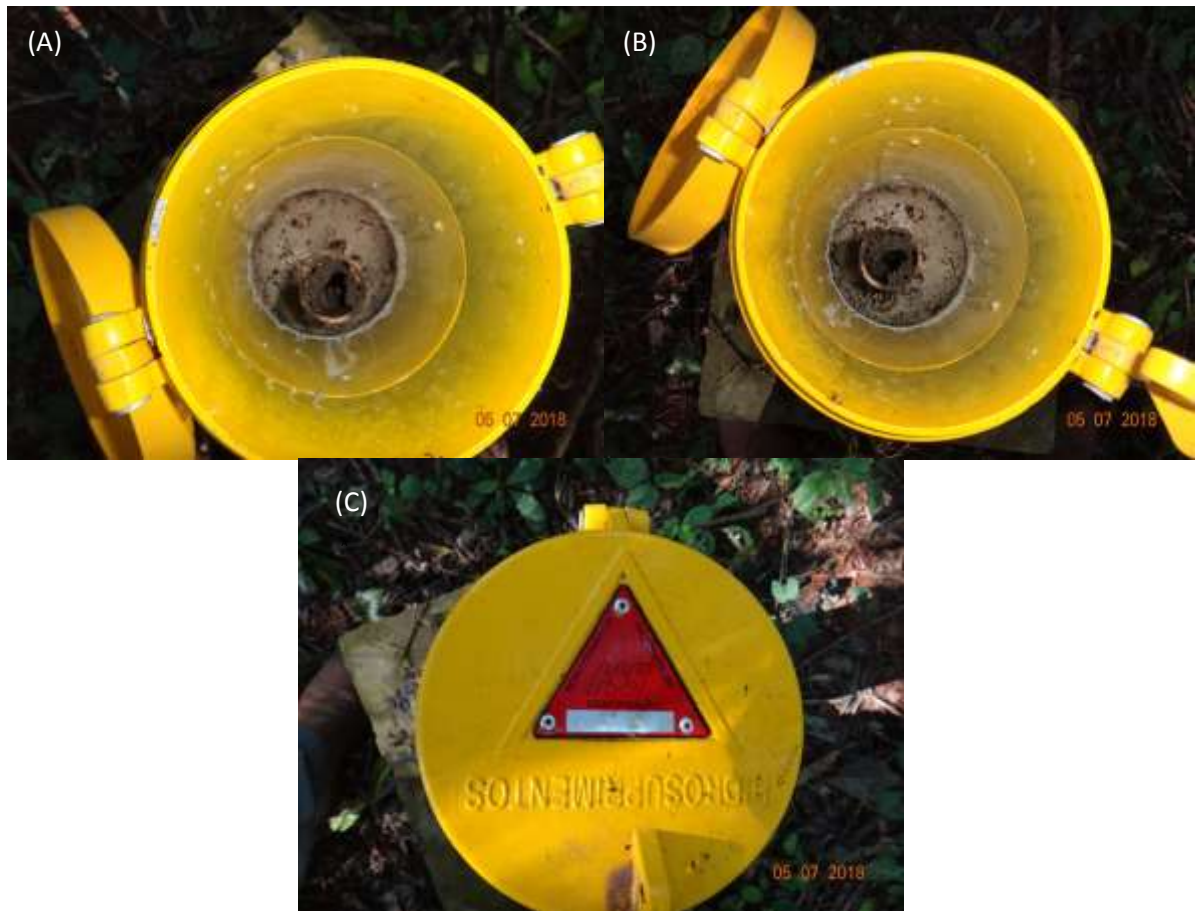
Figura 17 - Piezômetro (PMNA-2A).

No piezômetro (PMNA-2A) a passagem do cano estava obstruída por ninhos de formigas, provavelmente vinda do fundo do cano, pois dentro do piezômetro a estrutura estava limpa (Figura 17A e B), ao retirar a tampa para realizar a medição foi observado a presença de terra e formigas (Figura 17C), foi removido o máximo possível da terra para a passagem da trena, no entanto a trena travou não conseguindo verificar a real profundidade do nível do lençol freático.
