**Assunto:** Programa de Recuperação de Áreas Degradadas da UHE Baixo Iguaçu

## UHE BAIXO IGUAÇU

Título:	Documento No.	Rev.
<b>RELATÓRIO FINAL DE EXECUÇÃO DO PRAD 18/08/2022</b>	<b>BO-RL-CN-GE-A12-0005</b>	<b>03</b>
<b>Elaboração:</b>	<b>Aprovação:</b>	
<b>Karisa B. do Nascimento 20/08/2022</b>	<b>Augusto Branco 25/08/2022</b>

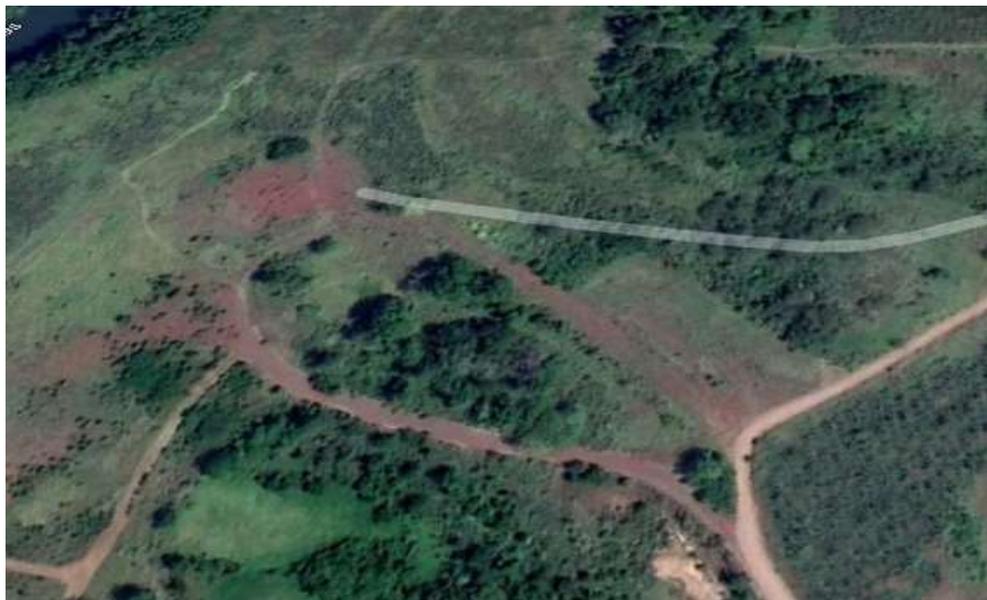
Figura 26 - Bota fora de raiz (MD)2022.

Parcela já conformada em processo de revegetação natural, evidenciando a estabilidade física do terreno, sem sinais de erosão no solo e com o estabelecimento da cobertura vegetal predominante entre forrageiras com alguns núcleos arbóreos.

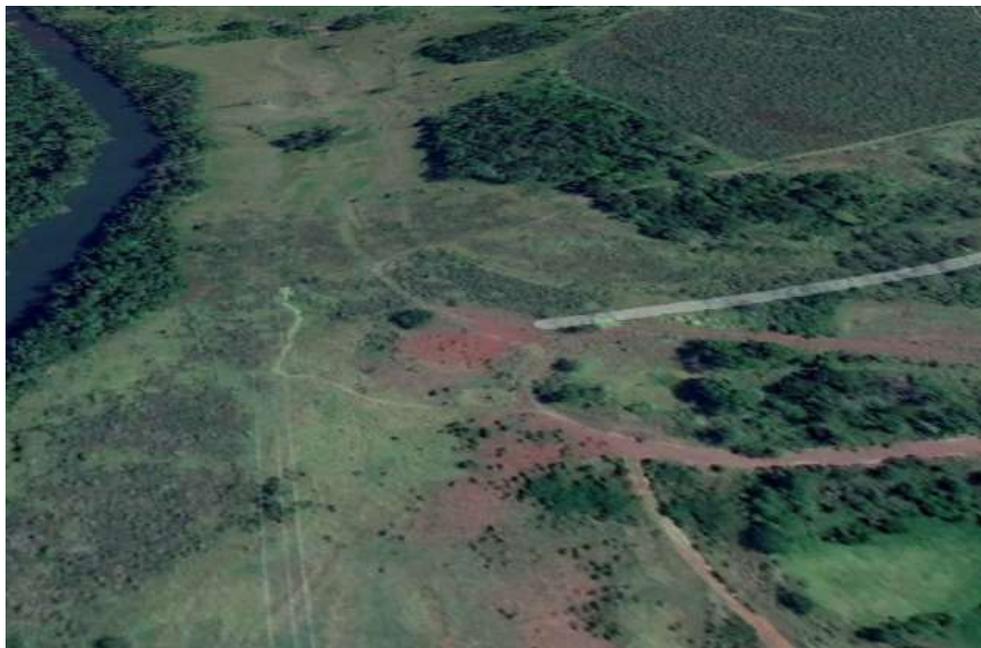
Figura 28 - Pátio Pioneiro (MD) 2022.

Parcela utilizada sem alteração significativa relacionada à movimentação de solo e cobertura vegetal. Utilizada a casa existente como base de apoio e o pátio como estacionamento de veículos leves.

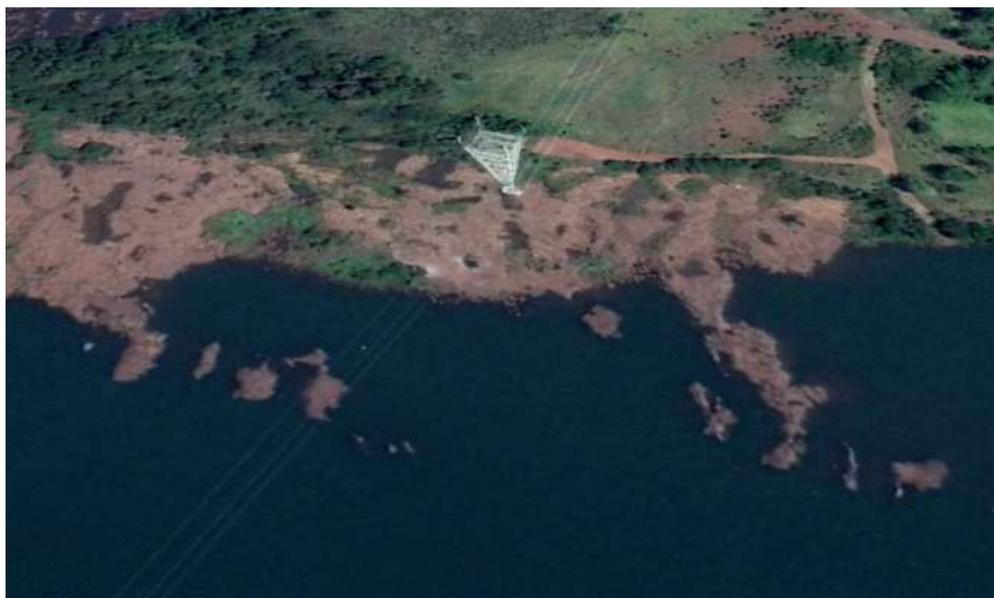
Foi utilizada a rocha estocada para construção usina. O local atualmente abriga uma das torres de transmissão sobre a passagem do rio Iguaçu, na margem direita.

Figura 30 - Estoque de rocha (MD)2022.

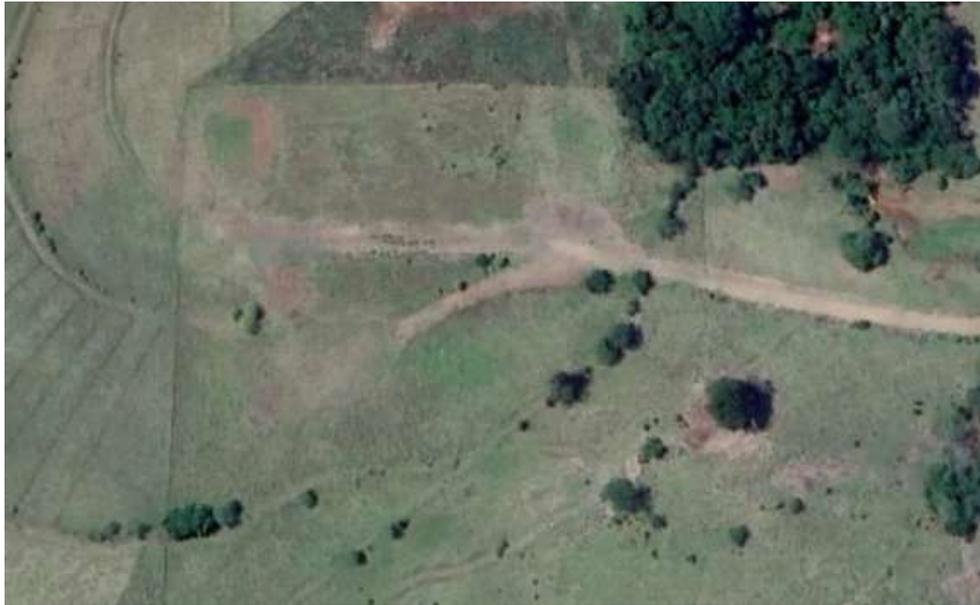
Figura 33 - Paiol de explosivos (ME) 2022.

As intervenções realizadas para instalação e operação do paiol de explosivos ficaram restritas às baias escavadas para estocagem dos produtos utilizados e guarita de vigilância. As áreas vizinhas mantêm a cobertura vegetal original, com a formação de gramíneas de pastejo.

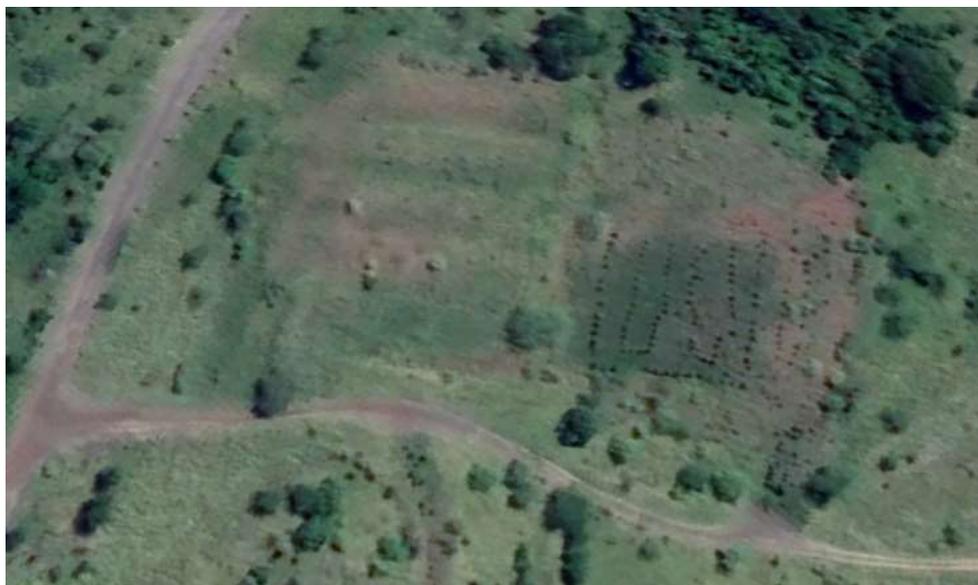
Figura 35- Central de Gerenciamento de Resíduos – CGR (ME) 2022.

A Central de Resíduos era composta por aterro sanitário, canteiros de compostagem e biorremediação e baias de resíduos. As células para disposição do lixo comum são impermeabilizadas com geomembrana e possuem sistema de drenagem e coleta do lixiviado.

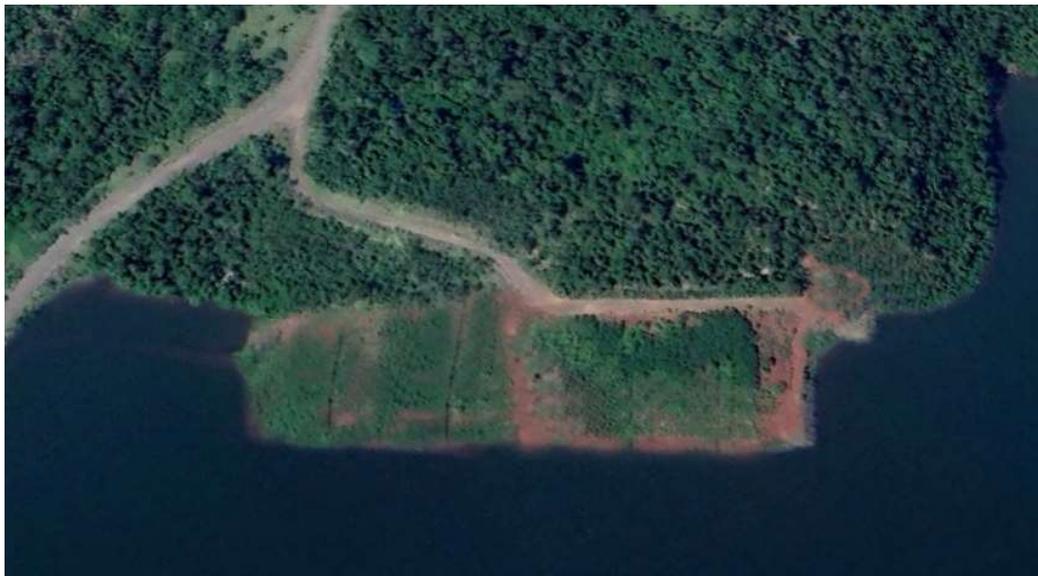
Figura 37- Estação de Tratamento de Efluentes – ETE (ME) 2022.

A ETE era composta por 2 lagoas impermeabilizadas com geomembrana, estrutura de medição de vazão, gradeamento e desarenador.

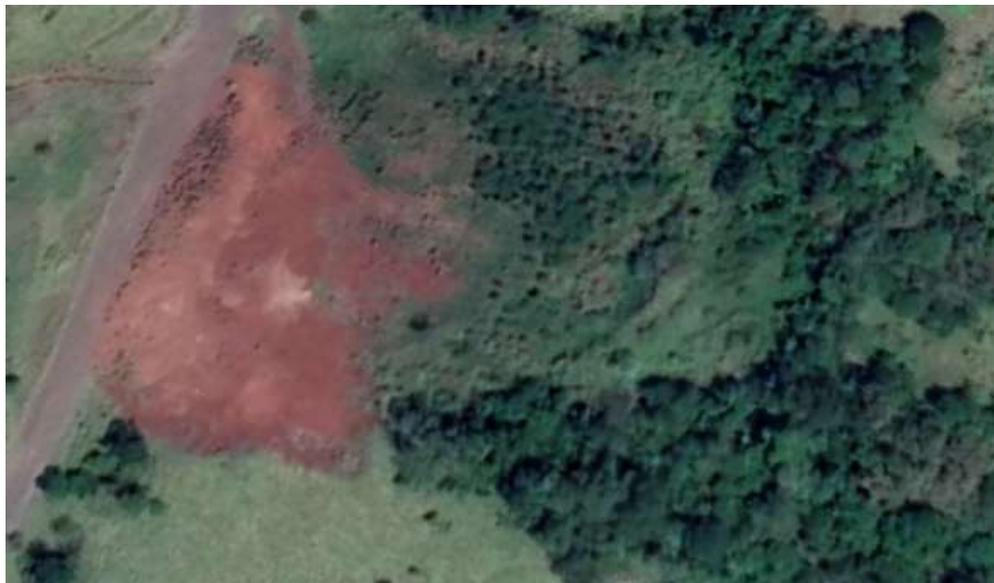
Figura 49 - Área de Estoque de Solo Vegetal (ME)2022.

Estoque do solo vegetal removido no processo de decapeamento das áreas onde foram implantadas as estruturas do canteiro. Foi realizada a reconformação e plantio na área.

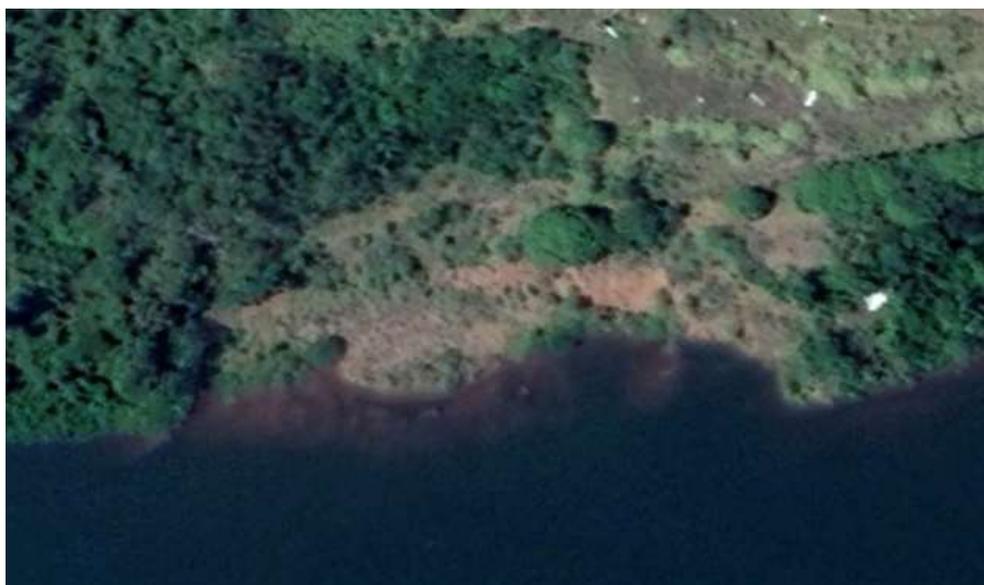
Figura 53 - Jazida de Solo (ME) 2022.

Área explorada, localizada parcialmente abaixo da cota de alagamento do reservatório.

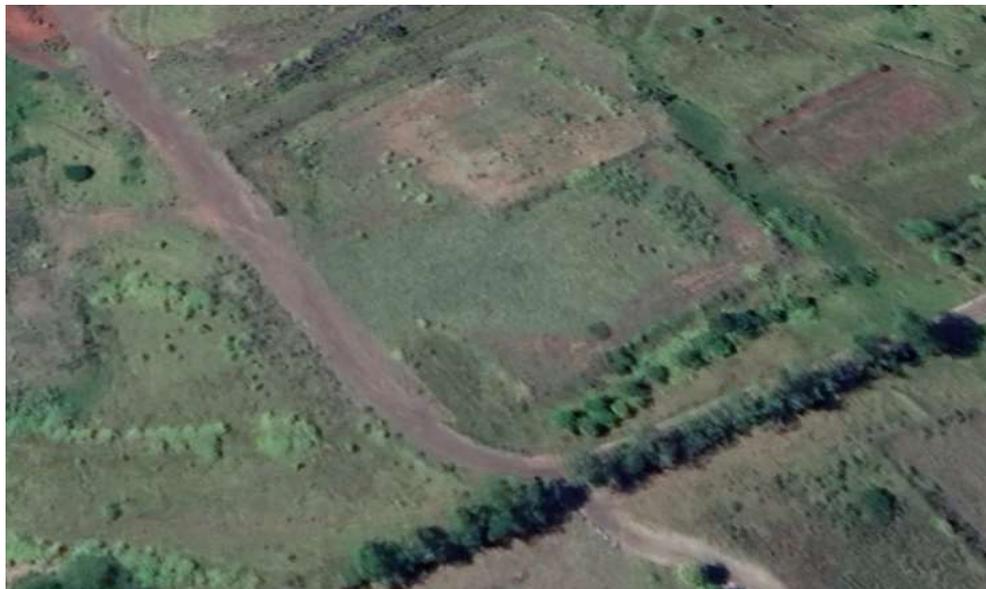
Figura 59 - Refeitório / Estacionamento / Lavanderia (ME) 2022.

A estrutura era composta de refeitório, cozinha, lavanderia, reservatório de água, caixas de gordura e pátios de estacionamento de veículos. Na regularização da área para implantação das estruturas buscou-se preservar a harmonia da linha de relevo do terreno natural.

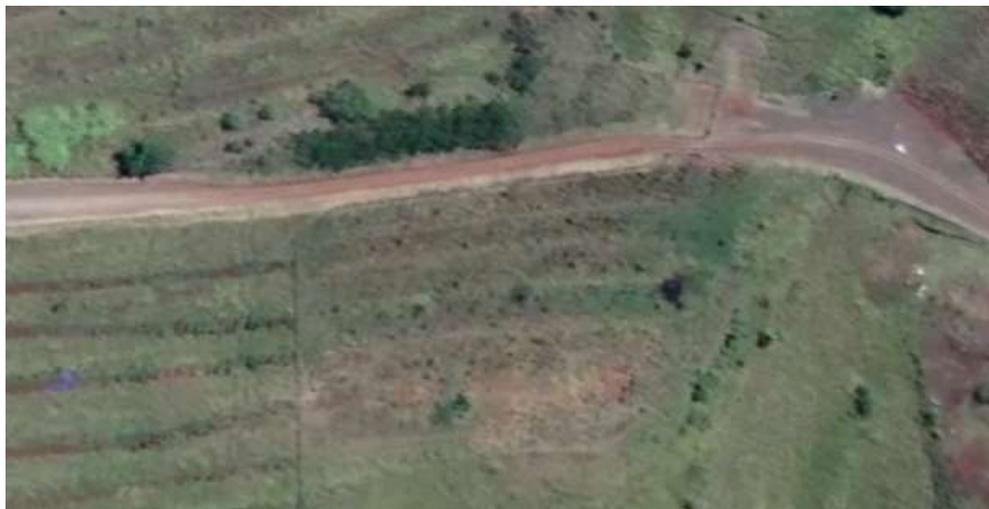
Figura 65 - Estacionamento de Veículos Leves (ME) 2022.

A área degradada envolvia basicamente o pátio de estacionamento de veículos, sem nenhuma estrutura adicional. Encontra-se em fase de desenvolvimento da vegetação.

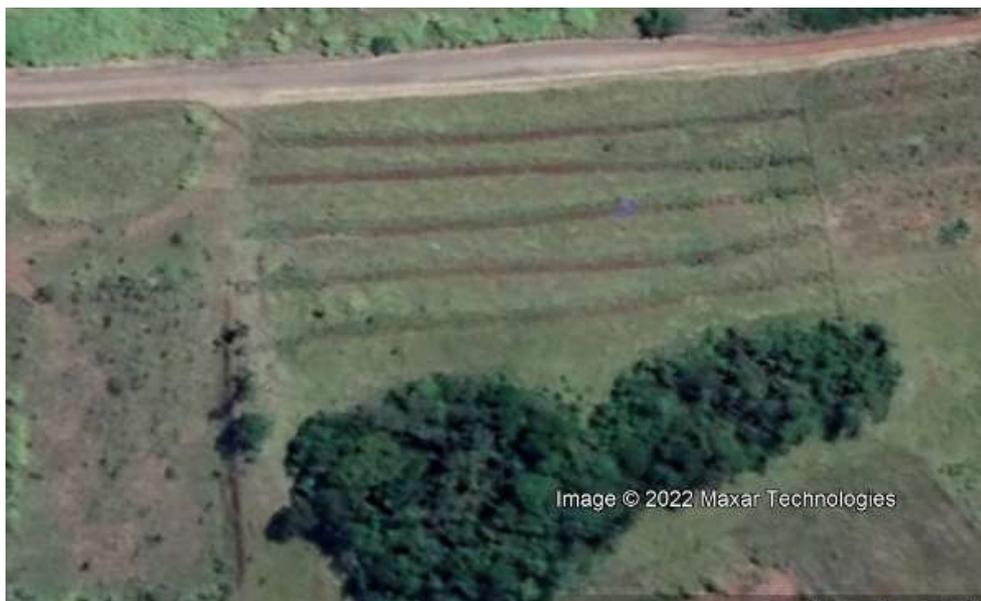
Figura 67 - Jazida Portaria (ME) 2022.

Área identificada como jazida de solo, porém não explorada. Foi realizado o plantio de feijão-guandu, para complementar sua revegetação.

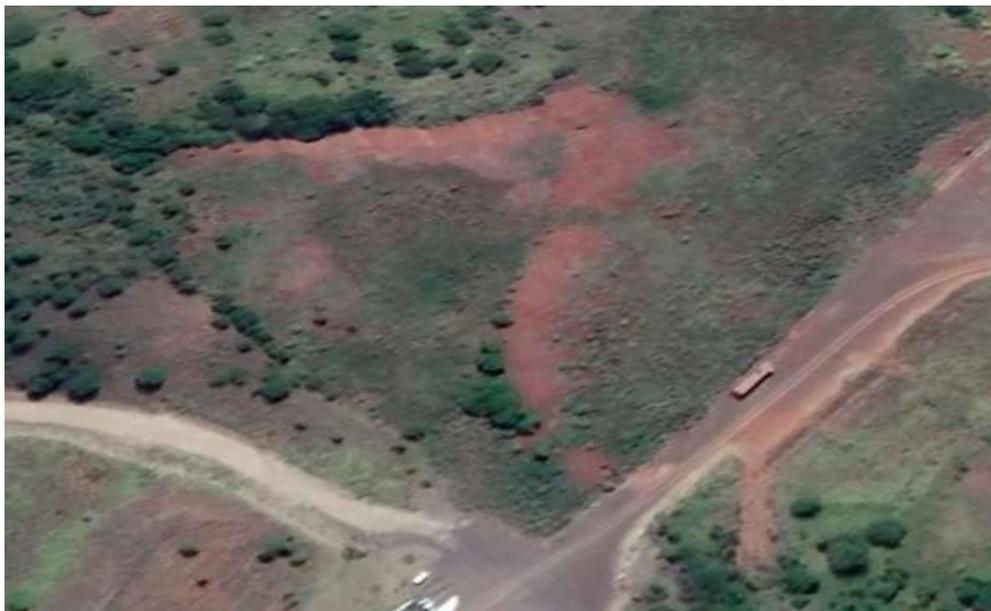
Figura 78 - Pátio Terra e Rocha / Gruas / Equipamentos (ME) 2022.

A área degradada consistia basicamente no pátio construído com forro de rocha, escritórios, pátio de estacionamento e de equipamentos, que foram todos desmobilizados e removidos. Encontra-se em processo de desenvolvimento da revegetação, tendo sido uma das últimas áreas a receberem o processo de recuperação.

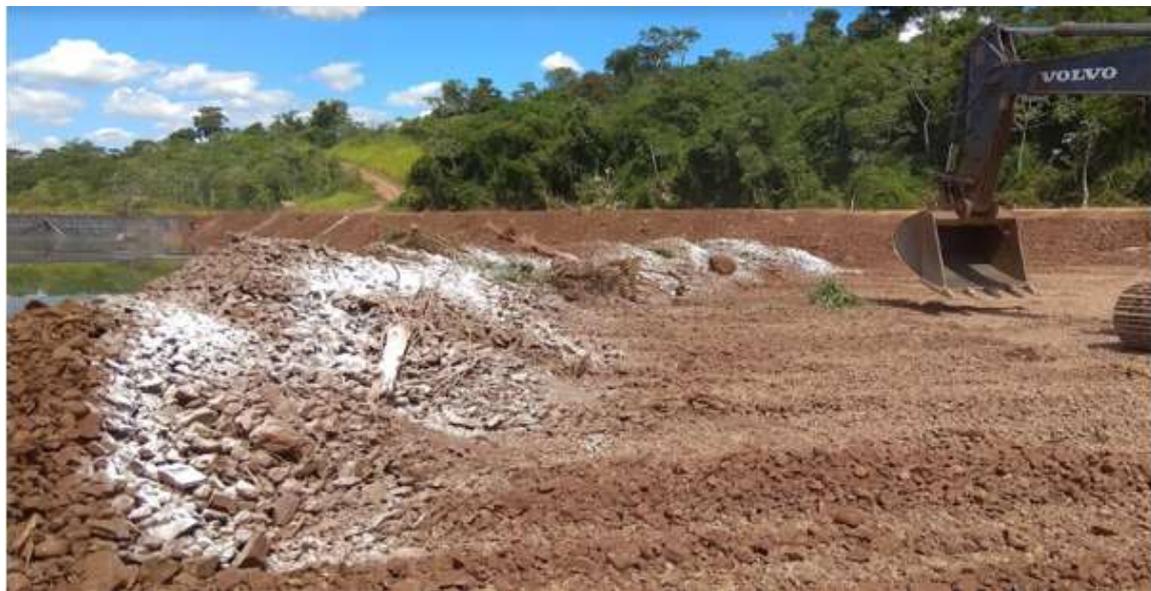
Figura 141 – Reconformação lagoas ETE.

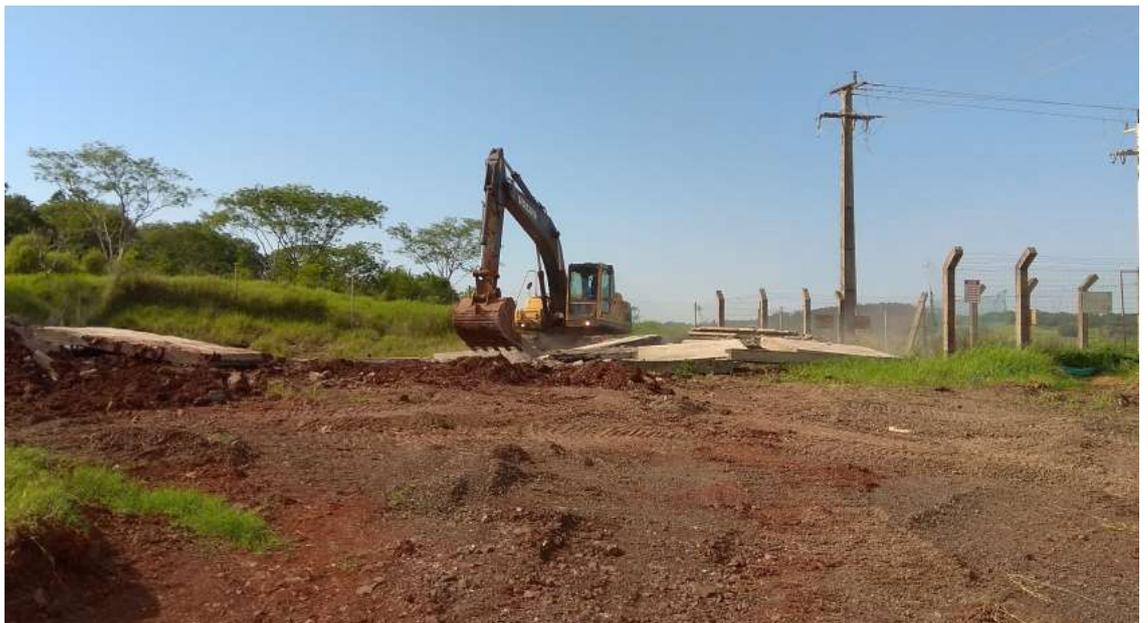
Figura 145 - Desmobilização das estruturas da subestação.

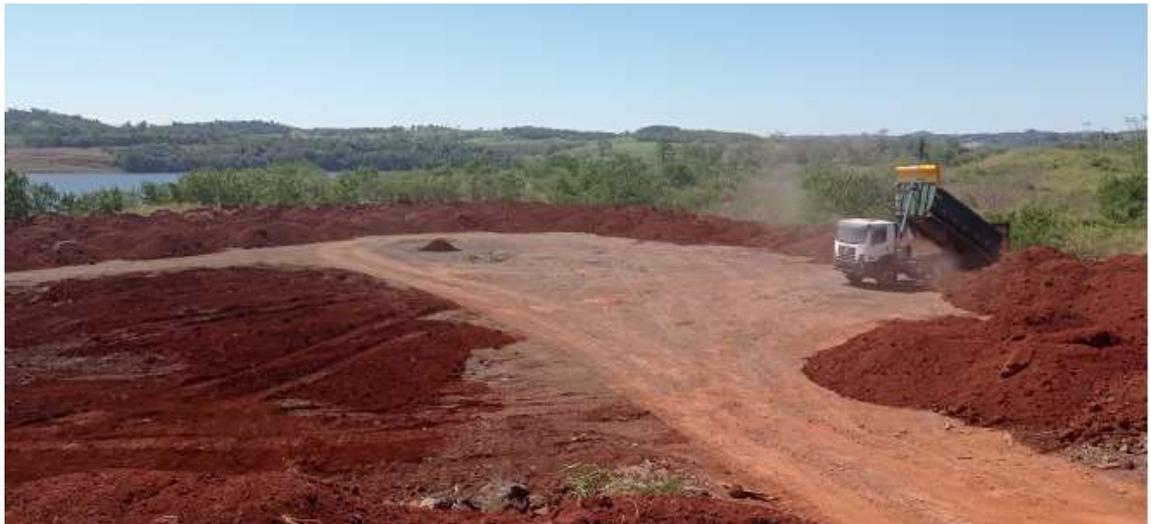
Figura 149 – Descompactação do solo no pátio de equipamentos.
