PROJETO BÁSICO AMBIENTAL UHE BAIXO IGUAÇU

PROGRAMA DE MONITORAMENTO DO LENÇOL FREÁTICO E DA QUALIDADE DA ÁGUA SUBTERRÂNEA DA UHE BAIXO IGUAÇU

**Relatório Parcial
(Novembro de 2021)**

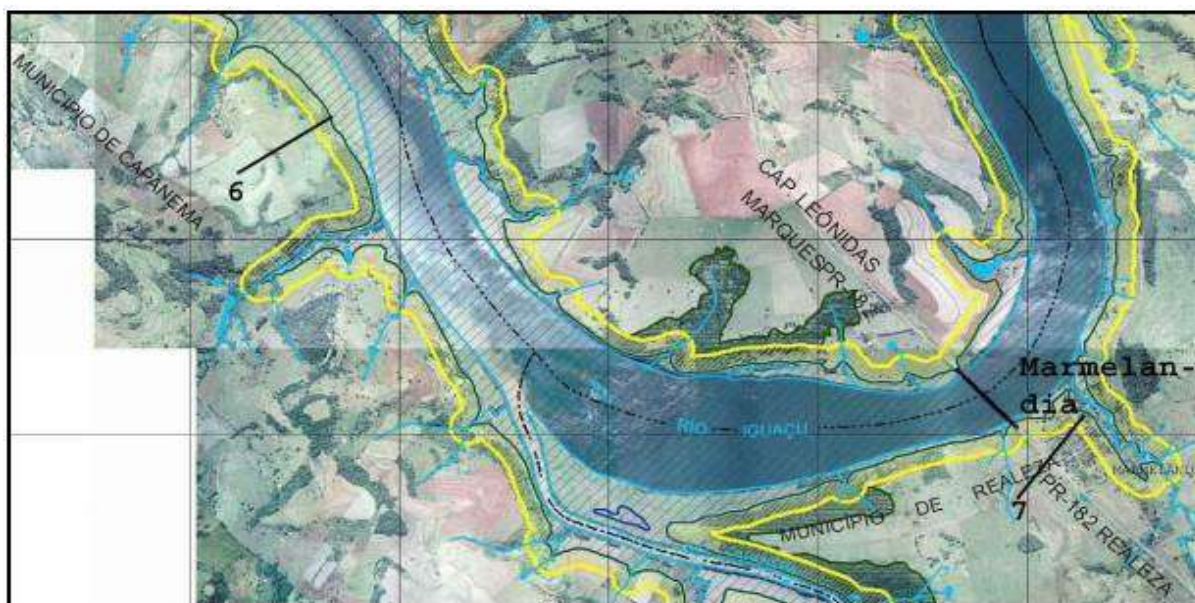
Figura 6 – Seções representativas dos pontos 6 e 7.

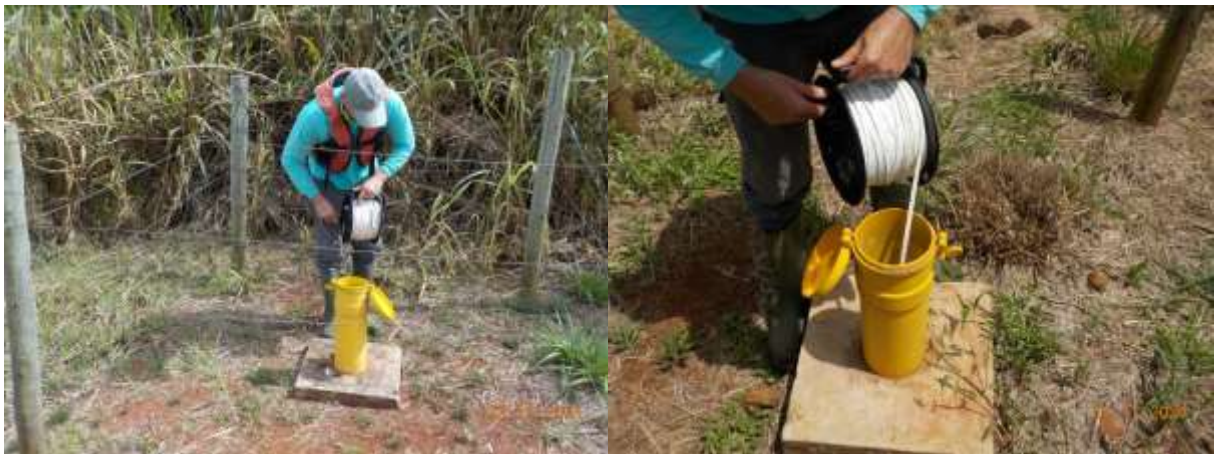
Para a leitura da profundidade do lençol freático, foi utilizado um medidor de nível Solinst® (Water Level Meter), equipamento elétrico que possui uma fita milimetrada de 10 mm de largura ligada à um sensor (Figura 7), que ao ser introduzido nos piezômetros emite um sinal sonoro quando encontra água, os sensores são de aço inoxidável e revestidos em polietileno, oferecendo resistência e precisão, sendo que seu desenho evita aderência em superfícies molhadas, como as das paredes dos tubos dos poços.

Figura 7 - Procedimento de medição da profundidade do lençol freático, na área de influência da UHE Baixo Iguaçu.

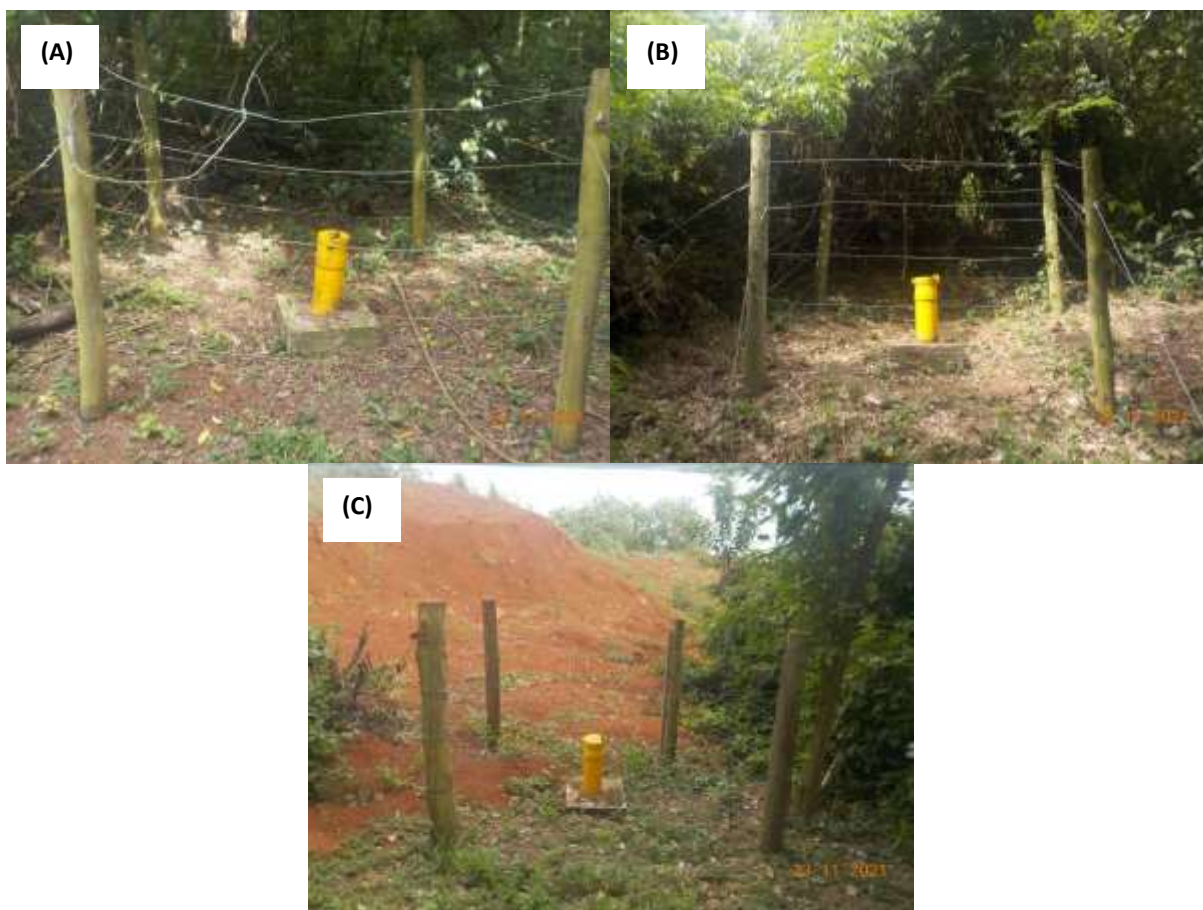
PMNA2 – Localizado na margem esquerda do reservatório da UHE Baixo Iguaçu, local de fácil acesso (Figura 9).

Figura 9 - Vista Panorâmica do poço piezômetro de coleta PMNA2, no primeiro (A), segundo (B) e no terceiro (C) poço de monitoramento na área de influência da UHE Baixo Iguaçu.

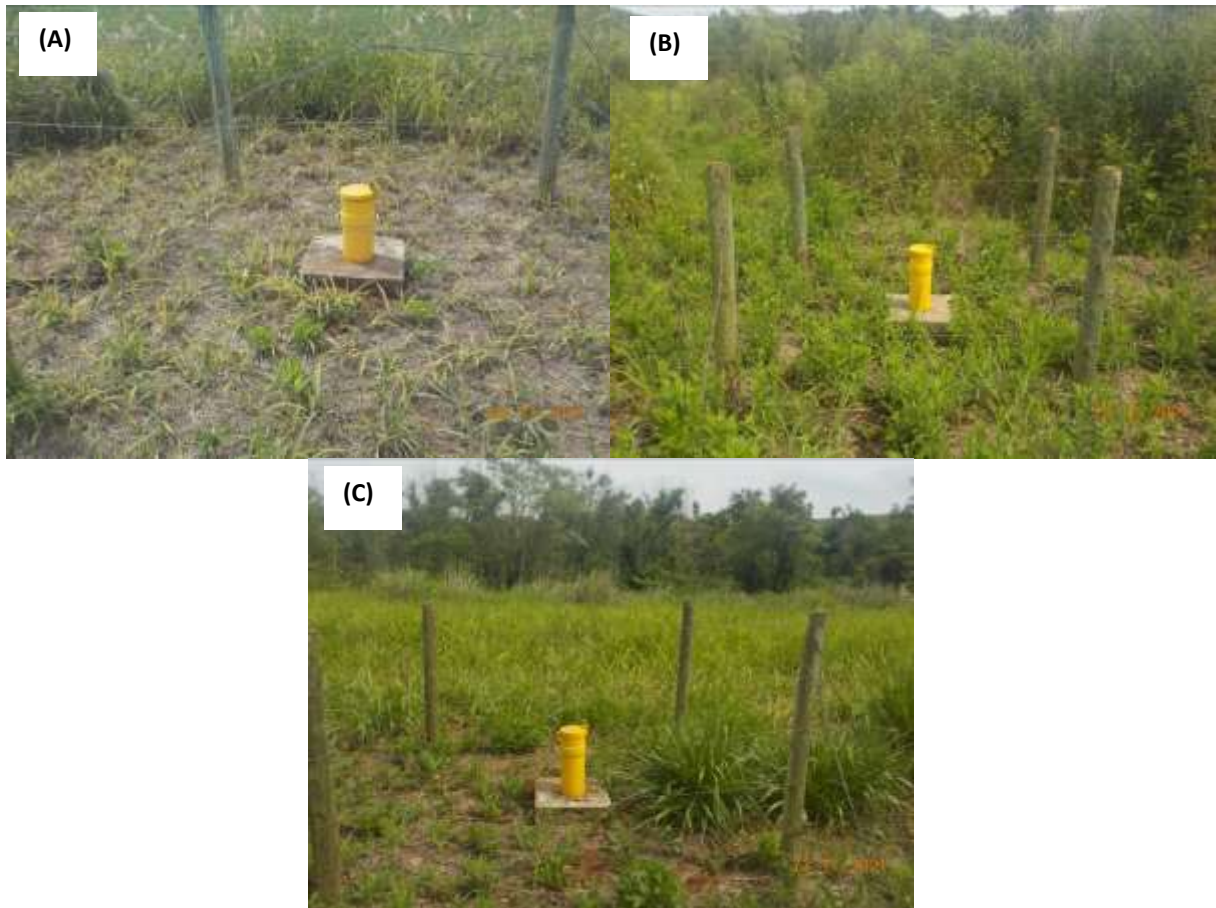
PMNA3 – Localizado na margem direita do reservatório da UHE Baixo Iguaçu e a esquerda do rio Monteiro (Figura 10).

Figura 10 - Vista Panorâmica do poço piezômetro de coleta PMNA3, no primeiro (A), segundo (B) e no terceiro (C) poço de monitoramento na área de influência da UHE Baixo Iguaçu.

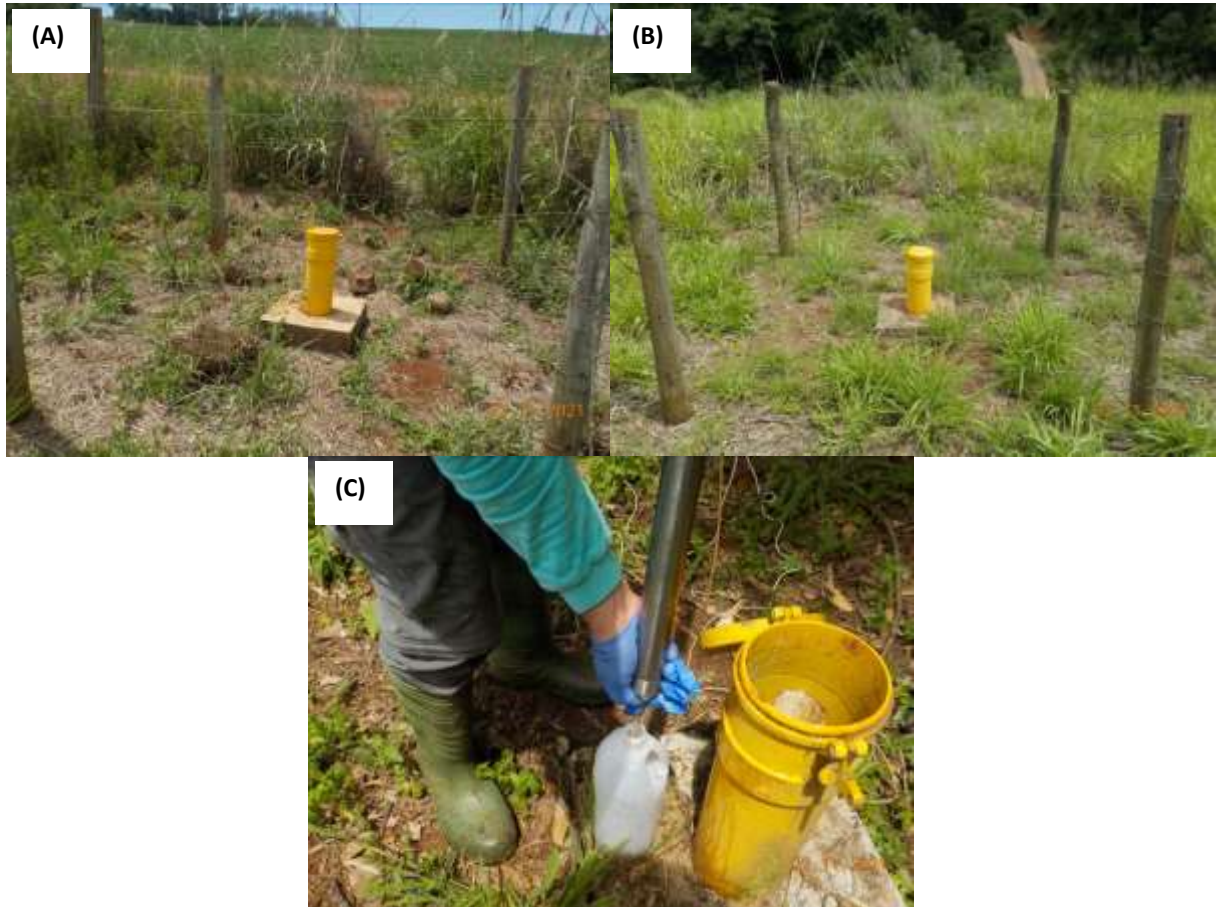
PMNA5 – Localizado na margem direita do reservatório da UHE Baixo Iguaçu, no poço de monitoramento (Figura 5A) encontra-se sem cadeado e entupido por pedra (Figura 12).

Figura 12 - Vista Panorâmica do poço piezômetro de coleta PMNA5, no primeiro (A), segundo (B) e no terceiro (C) poço de monitoramento na área de influência da UHE Baixo Iguaçu.

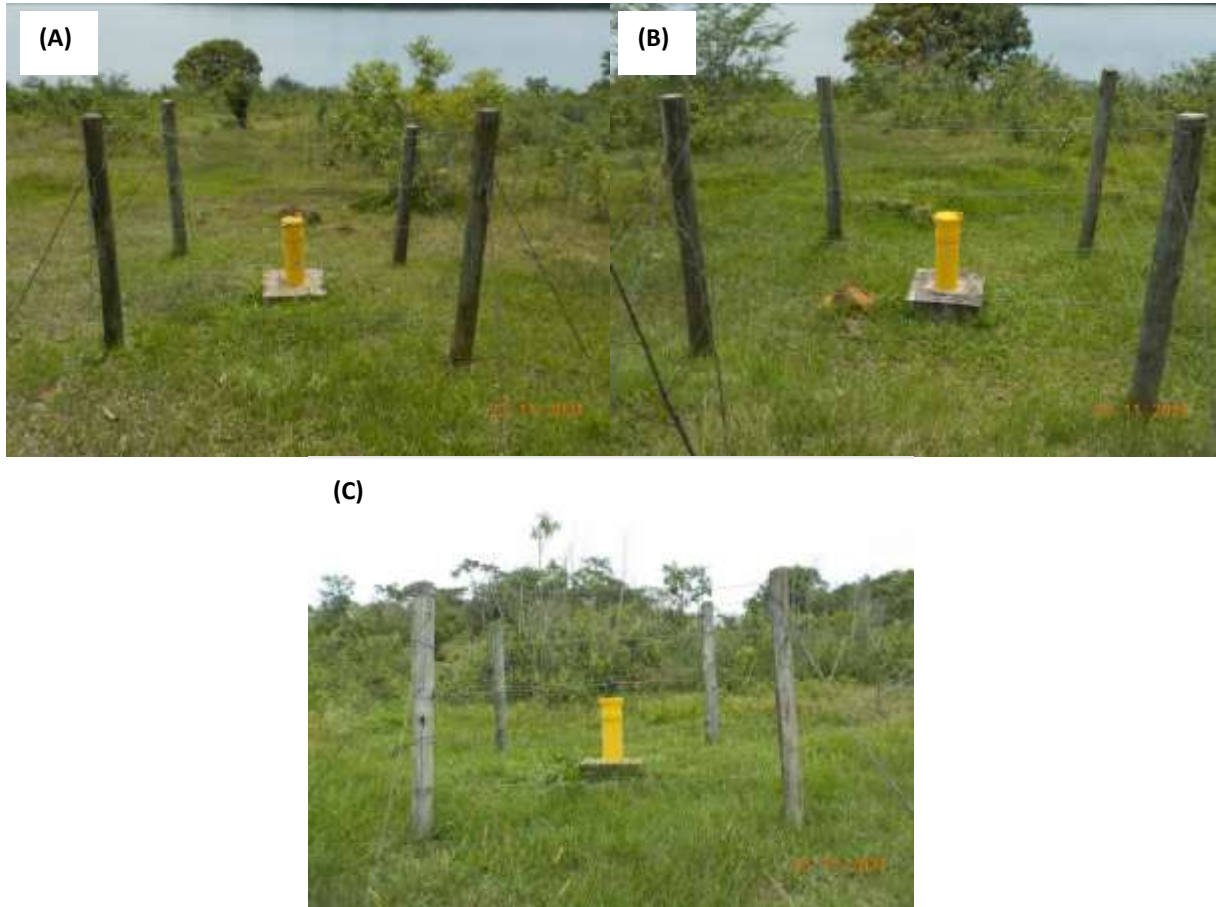
PMNA6 – Localizado na margem esquerda do reservatório da UHE Baixo Iguaçu, local de fácil acesso, no poço 6A encontra-se sem água (Figura 13).

Figura 13 - Vista Panorâmica do poço piezômetro de coleta PMNA6, no primeiro (A), segundo (B) e no terceiro (C) poço de monitoramento na área de influência da UHE Baixo Iguaçu.

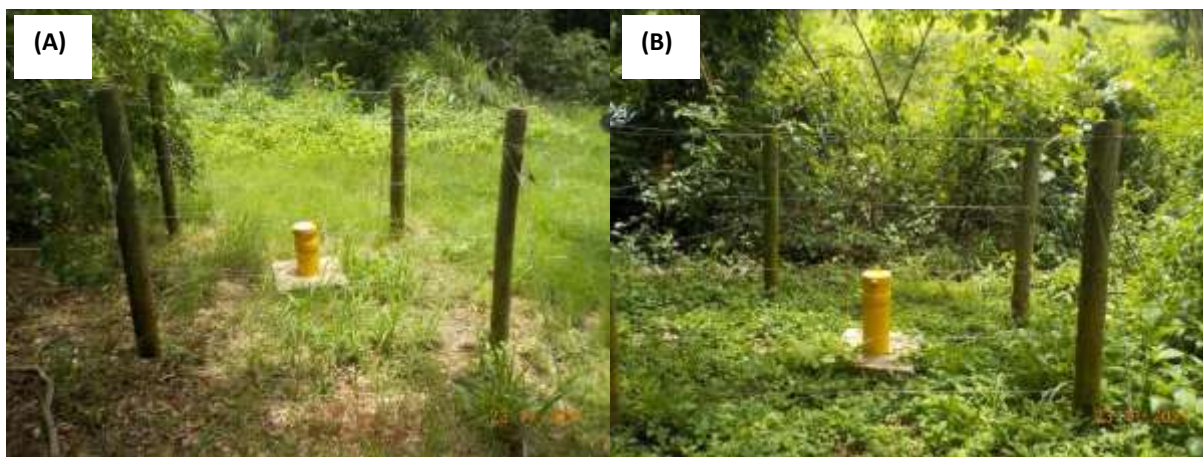
PMNA7 – Localizado na margem esquerda do reservatório da UHE Baixo Iguaçu, próximo ao povoado de Marmelândia, quanto ao poço que realizava a coleta para monitoramento da qualidade de água 7 C, foi realizado o procedimento de tamponamento, pois o mesmo encontrava-se dentro da área alagada pelo reservatório, o procedimento de tamponamento foi realizado de acordo com as orientações da instrução normativa 002/06 do instituto das águas do Paraná (Figura 14).

Figura 14 - Vista Panorâmica do poço piezômetro de coleta PMNA7, no primeiro (A), segundo (B).

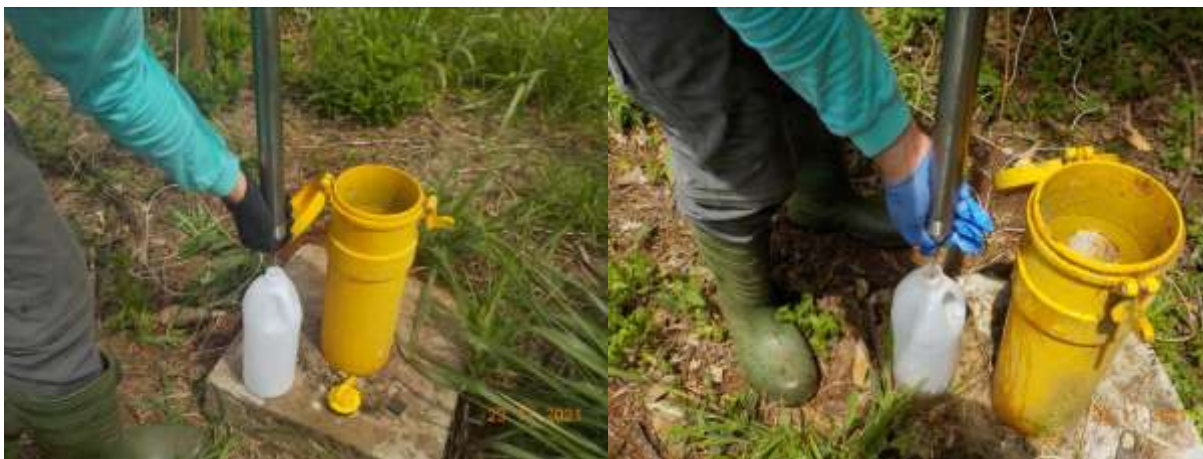
A retirada de amostras foi realizada com um amostrador de Inox do tipo Bailer 429. O amostrador Bailer foi baixado até a profundidade do freático, sendo que durante o processo de descida as válvulas esféricas do amostrador são abertas, liberando o fluxo de água pelo amostrador. Ao atingir a profundidade desejada o Bailer é erguido lentamente, e o peso da água mantém as válvulas fechadas, prevenindo para que não haja o vazamento da água. Na superfície o Bailer foi esvaziado diretamente no frasco de armazenamento de amostra (Figura 16).

Figura 16 - Procedimento de coleta da água, com amostrador Bailer 429.

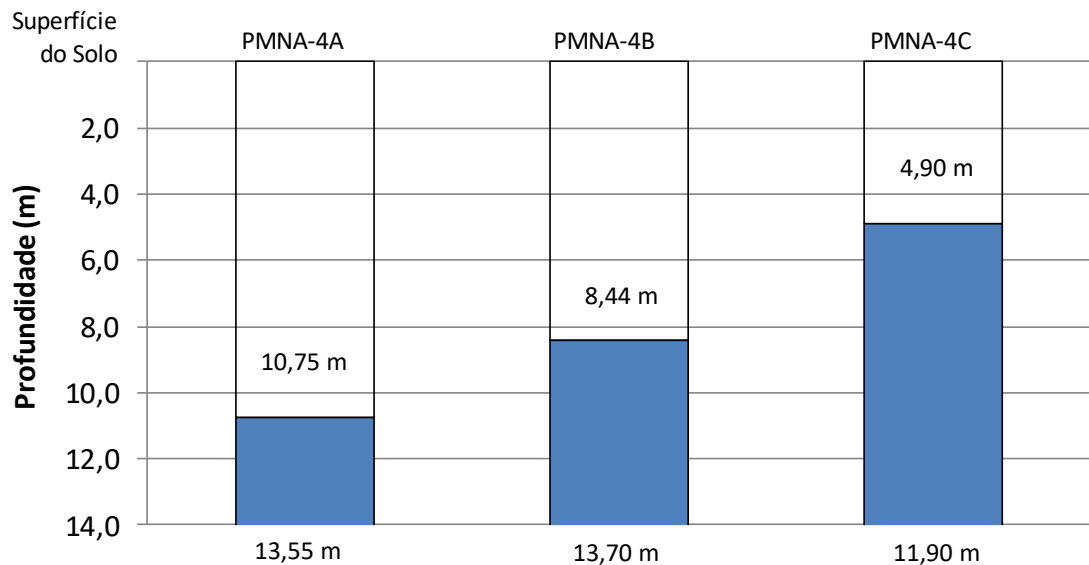
Nos piezômetros localizados na margem direita do reservatório (PMNA-4), o nível do lençol freático oscilou com maior profundidade ao poço de maior distância da margem do reservatório, com 10,75 metros da superfície do solo (4A), enquanto na seção intermediária (4B) o nível do lençol freático estava a 8,44 metros da superfície, e o poço próximo à margem (4C), registrou menor profundidade 4,90 metros da superfície do solo (Figura 20).

Figura 20 - Profundidade do lençol freático no poço de monitoramento PMNA-4, obtida em novembro de 2021. A cor azul representa o lençol freático.

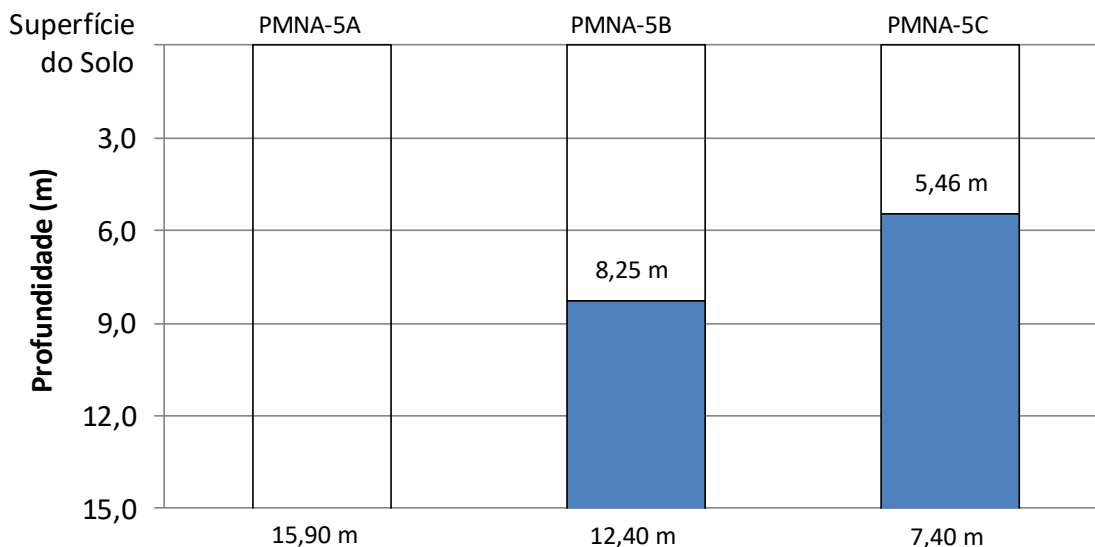
Nos poços localizados na parte intermediária do reservatório, no piezômetro PMNA-5, instalado na margem direita do reservatório, no primeiro piezômetro (5A), não foi possível realizar a medição, pois o mesmo encontra-se entupido por pedra, impedindo a passagem da trena, enquanto o segundo apresentava nível de água a 8,25 metros da superfície do solo, e o terceiro encontrava-se a 5,46 metros do solo (Figura 21).

Figura 21 - Profundidade do lençol freático no poço de monitoramento PMNA-5, obtida em novembro de 2021. A cor azul representa o lençol freático.

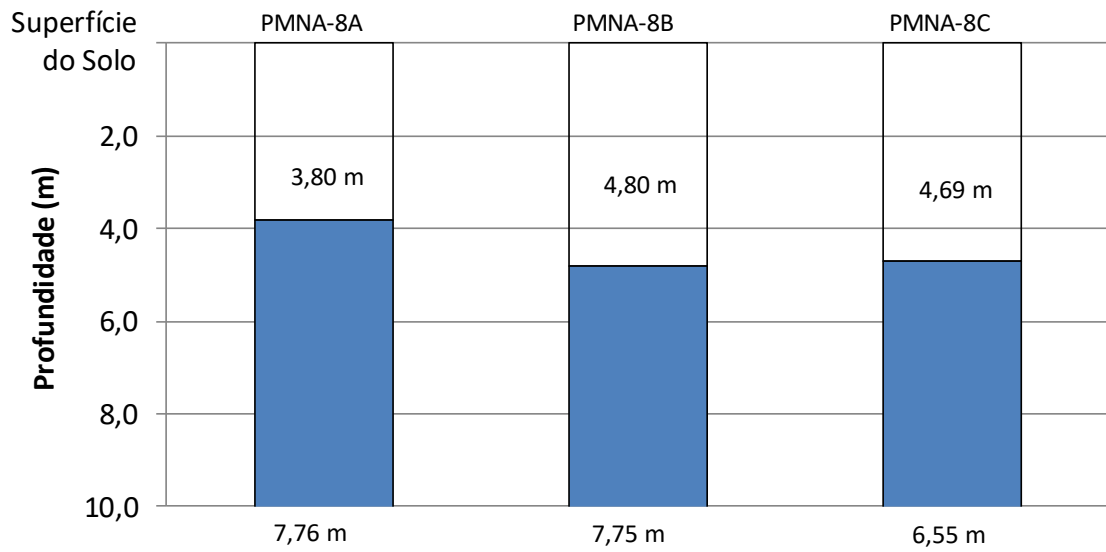
Os dados de monitoramento do nível d'água medidos nos poços de monitoramento a jusante do reservatório apresentaram valores próximos entre os piezômetros, sendo o poço 8A estando a 3,80 metros da superfície do solo, enquanto o poço 8B registrou 4,80 metros e o poço 8C a 4,69 metros da superfície do solo (Figura 24).

Figura 24 - Profundidade do lençol freático no poço de monitoramento PMNA-8, obtida em novembro de 2021.
A cor azul representa o lençol freático

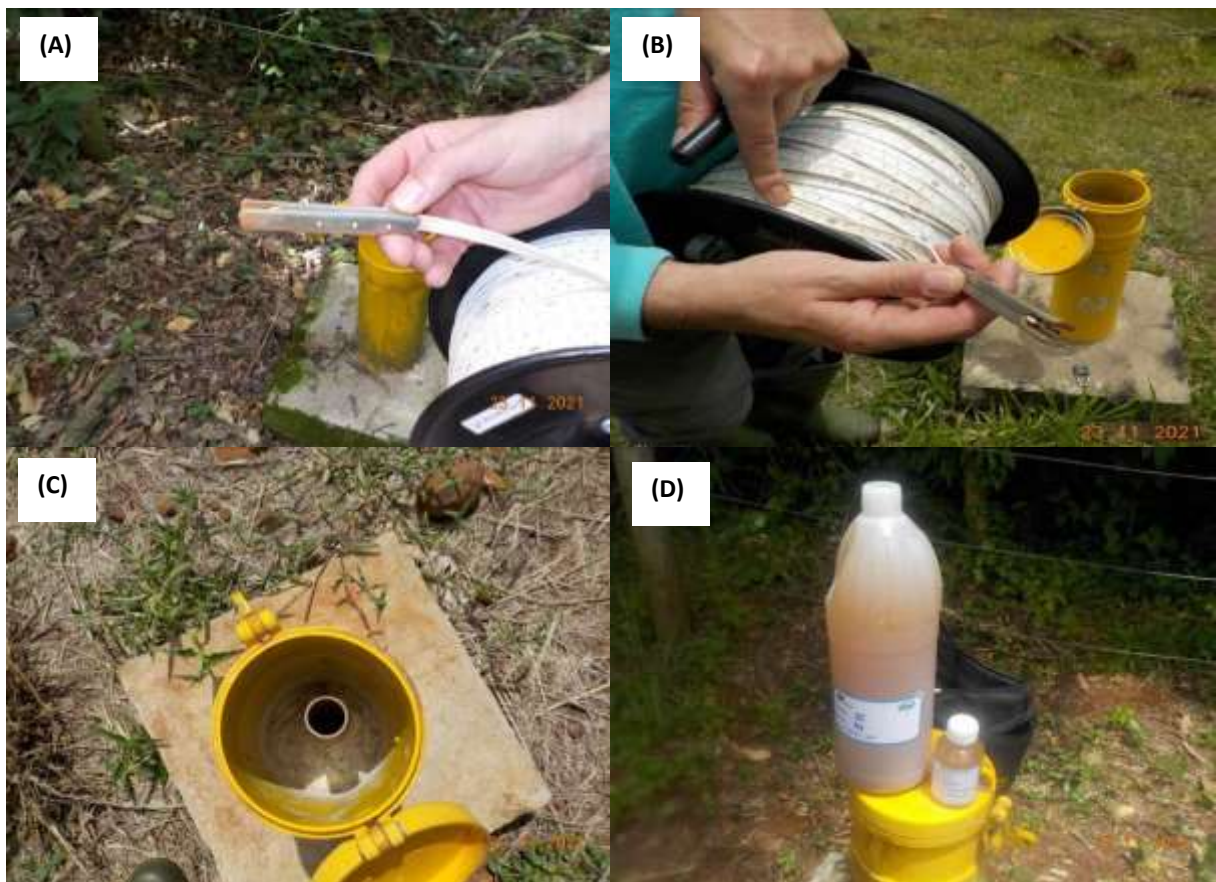
Cabe destacar que a amostragem transcorreu dentro da programação prevista, não tendo sido registrado nenhum evento atípico, porém nos piezômetros PMNA-4B, 4C e 5A estão sem cadoado.

Figura 25 – Medição do nível do freático realizada no poço 2B (A), 6A (B) demonstrando o sedimento no sensor da trena, poço 5A (C) com pedra no cano e poço 5C (D) presença de sedimento na água.
