UHE BAIXO IGUAÇU

QUARTO RELATÓRIO DE CONSOLIDAÇÃO DO PROGRAMA DE MONITORAMENTO HIDROSEDIMENTOLÓGICO

PERÍODO: 2014 a 2024

**CONSTRUSERV SERVIÇOS GERAIS LTDA
GCS-PMHS-004-01**

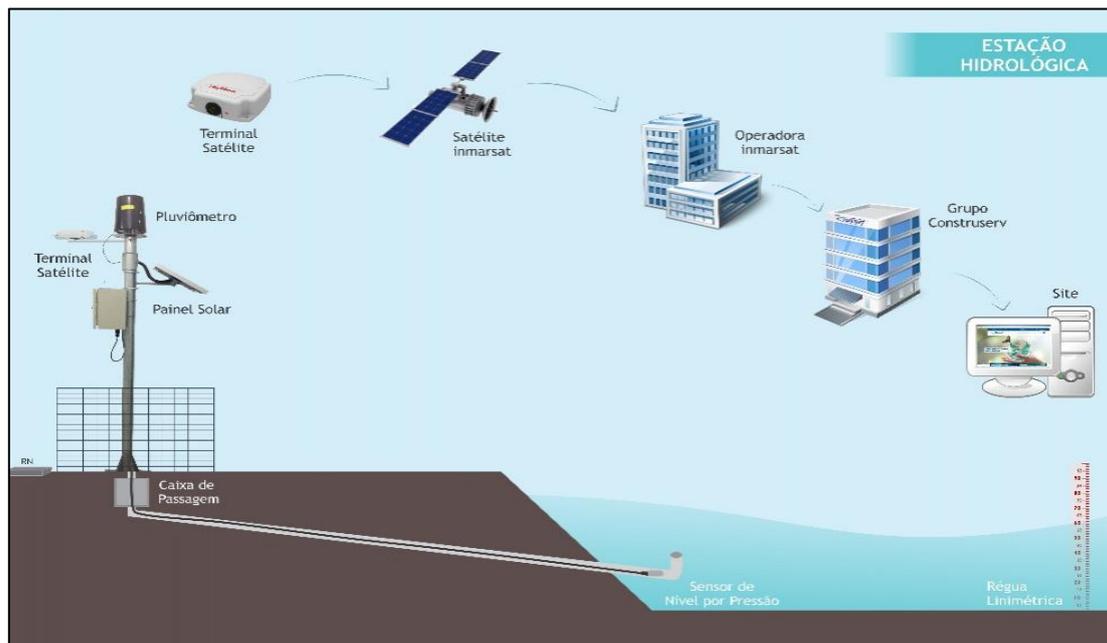
Figura 3 - Esquema de Estação Automática

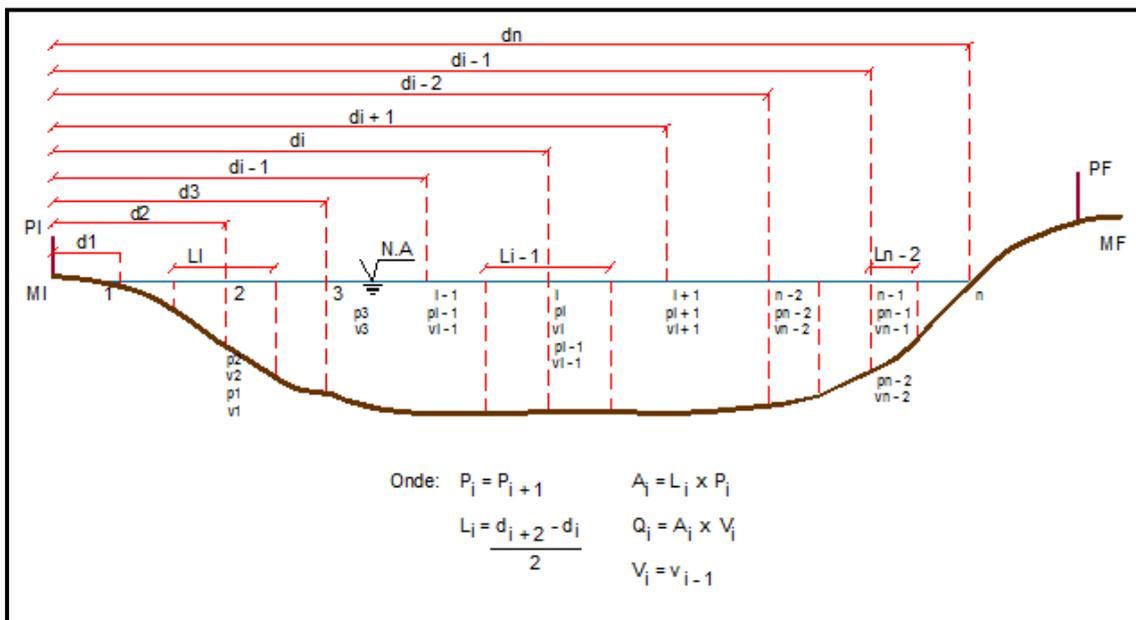
- 4) O ponto de origem para as verticais de medição será sempre o PI (ponto inicial da seção) instalado em uma das margens.
- 5) No cálculo da descarga líquida foi adotado o método da meia-seção, sendo a descarga calculada para cada seção transversal, na posição x , como a Figura 10 a seguir:

Figura 10 – Croqui do método da meia seção considerando fórmula da área de um trapézio

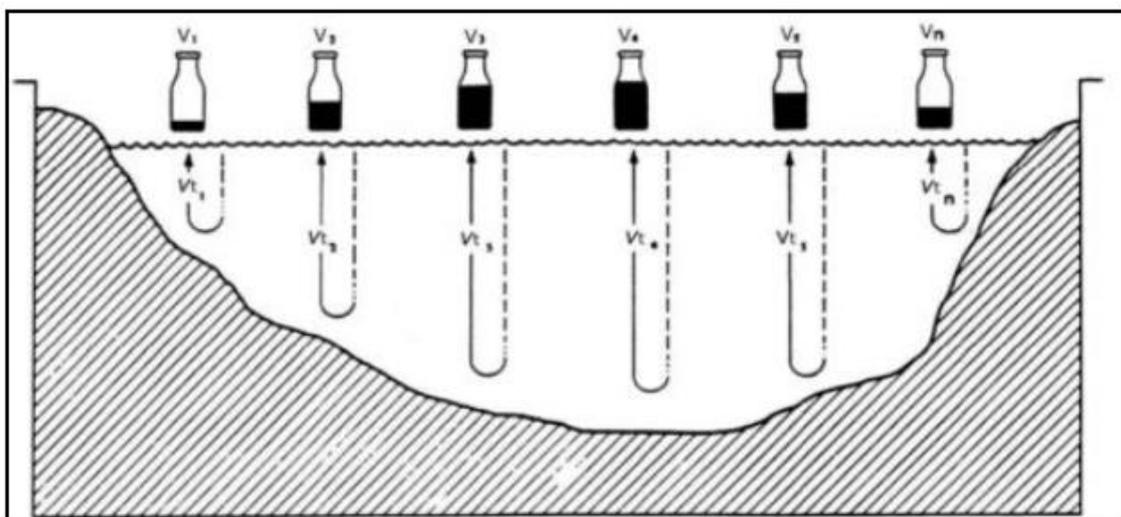
O método empregado foi o de Igual Incremento de Largura – IIL é o mais utilizado para amostragem da mistura água-sedimento. No método IIL a área da seção transversal é dividida numa série de verticais igualmente espaçadas. Em cada vertical se utiliza a amostragem por integração na vertical, mas com a mesma velocidade de trânsito em todas as verticais (Figura 13).

Figura 13 – Ilustração do método de Igual Incremento de Largura – IIL

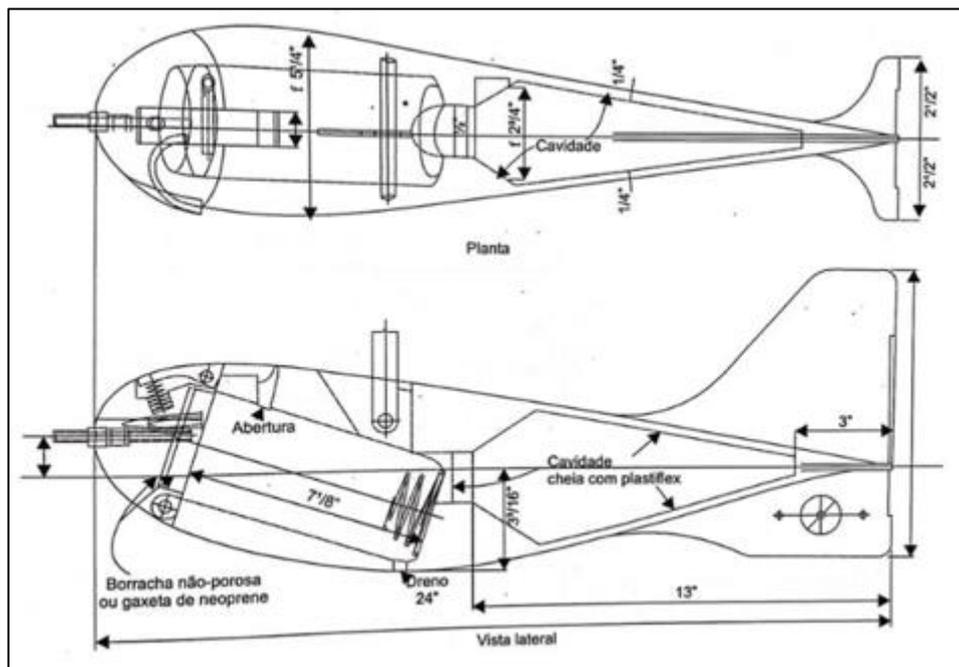
No que tange a coleta de sedimentos em suspensão, para a UHE Baixo Iguaçu foram utilizados amostradores DH-48 e DH-49, com bicos de 1/8”, 3/16” ou 1/4” considerando a velocidade do fluxo d’água no corpo hídrico amostrado (Figura 14).

Figura 14 – Amostrador USD-49 (MAS-2)

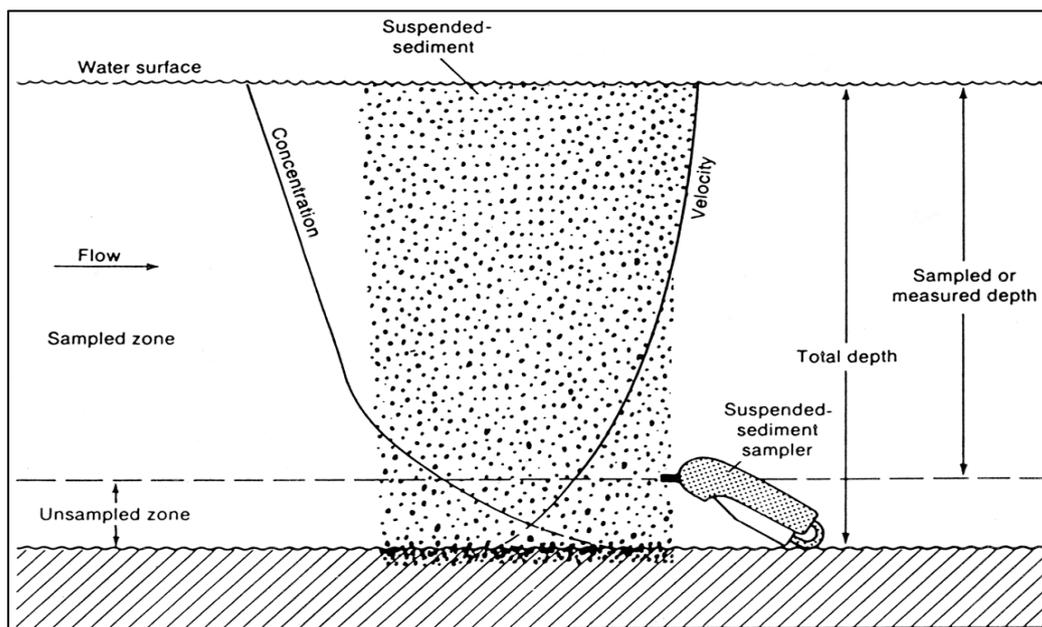
Figura 16 – Desenho esquemático das regiões de amostragem em um curso d’água em relação ao perfil de velocidades e concentrações

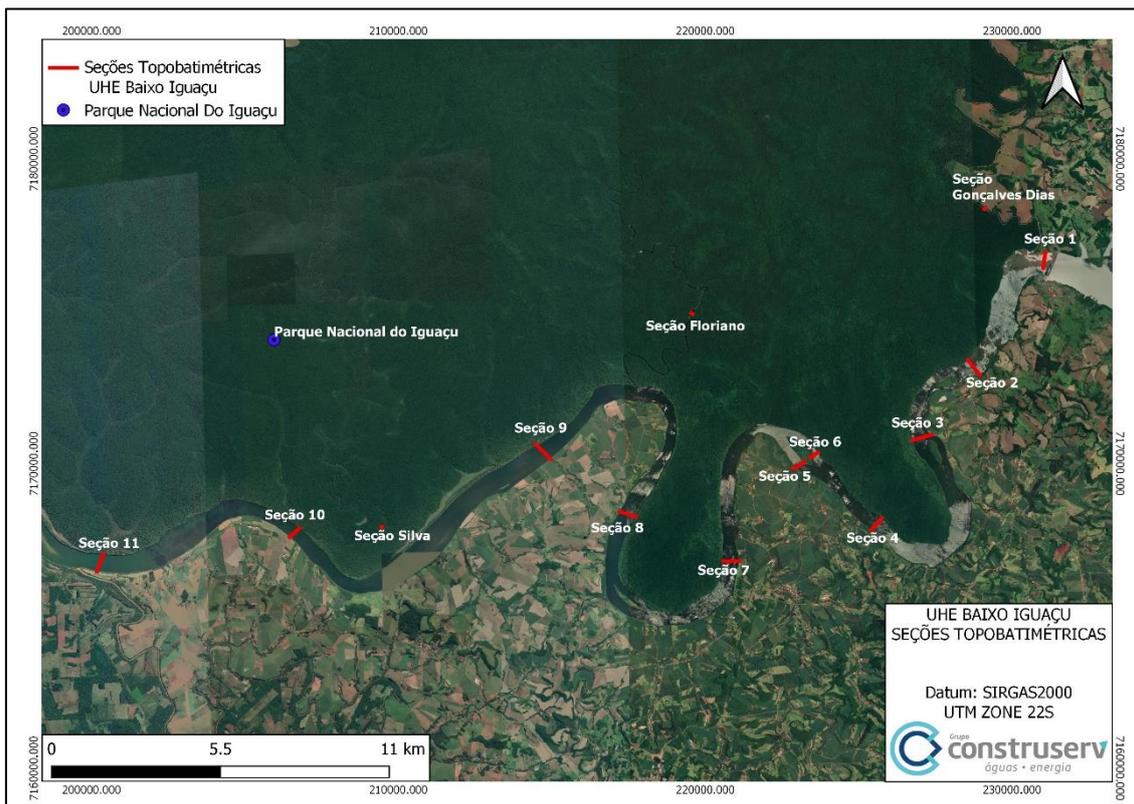
Na Figura 20 a seguir se pode observar a localização geográfica do conjunto de seções.

Figura 20 – Seções de Topobatimétricas a jusante da UHE Baixo Iguaçu

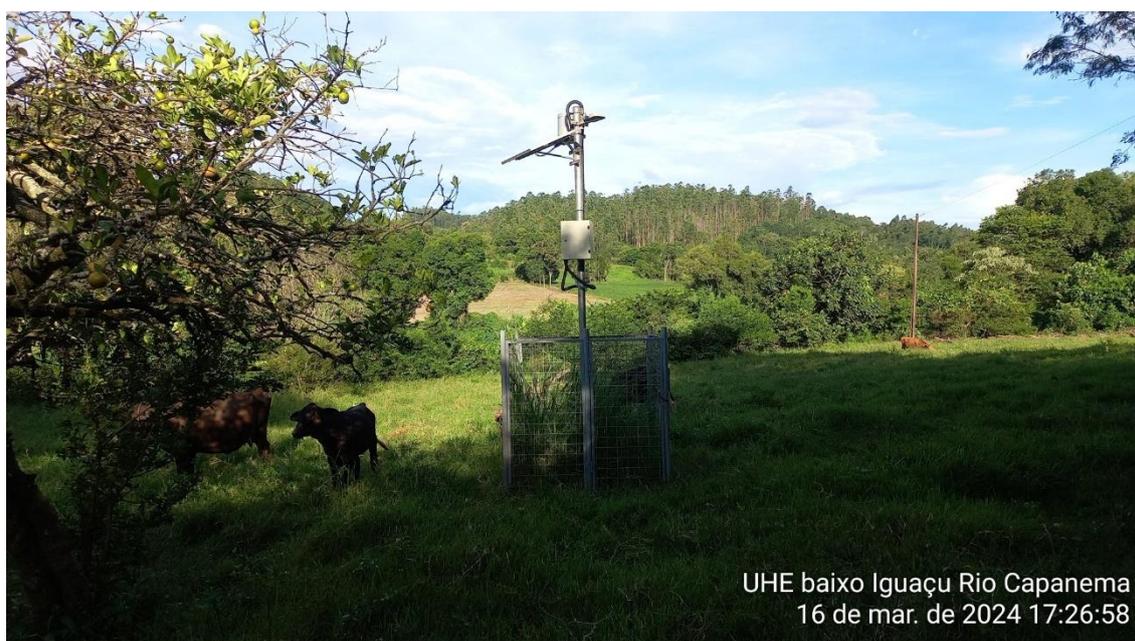
A estação é composta por 07 (sete) lances de régua de escalas em madeira, graduadas em centímetros, numa amplitude de 10 (dez) metros, sendo os lances de 2/3, 3/4, 4/5, 5/6, 6/7, 7/8 e 8/9 m. Foram construídos 02 (dois) RN's: RN-1 = 14.600 e RN-2 = 2.711, sendo o mesmo construído em marco de concreto junto ao solo, conforme caracterizado nas Figuras 24 a seguir.

Figura 23 – Estação Telemétrica UHE Baixo Iguaçu Rio Capanema (Montante I)

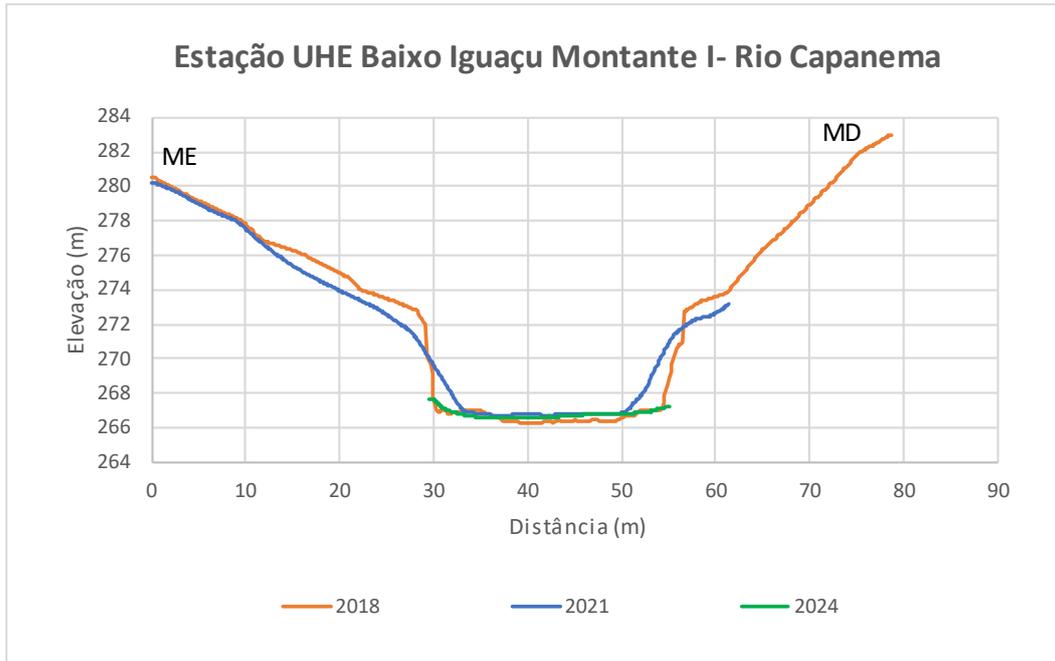
A análise do perfil levantado em 2024 diverge morfológicamente dos perfis anteriores, devido à divergência do local da seção medida em 270 metros, conforme a Figura 26, devido a realocação. No entanto, por ter sido realizado o levantamento num período seco, nota-se que o talvegue (área central), apresenta certa similaridade.

Figura 25 – Seção transversal estação UHE Baixo Iguaçu rio Capanema (Montante I); Levantamentos de 2018, 2021 e 2024

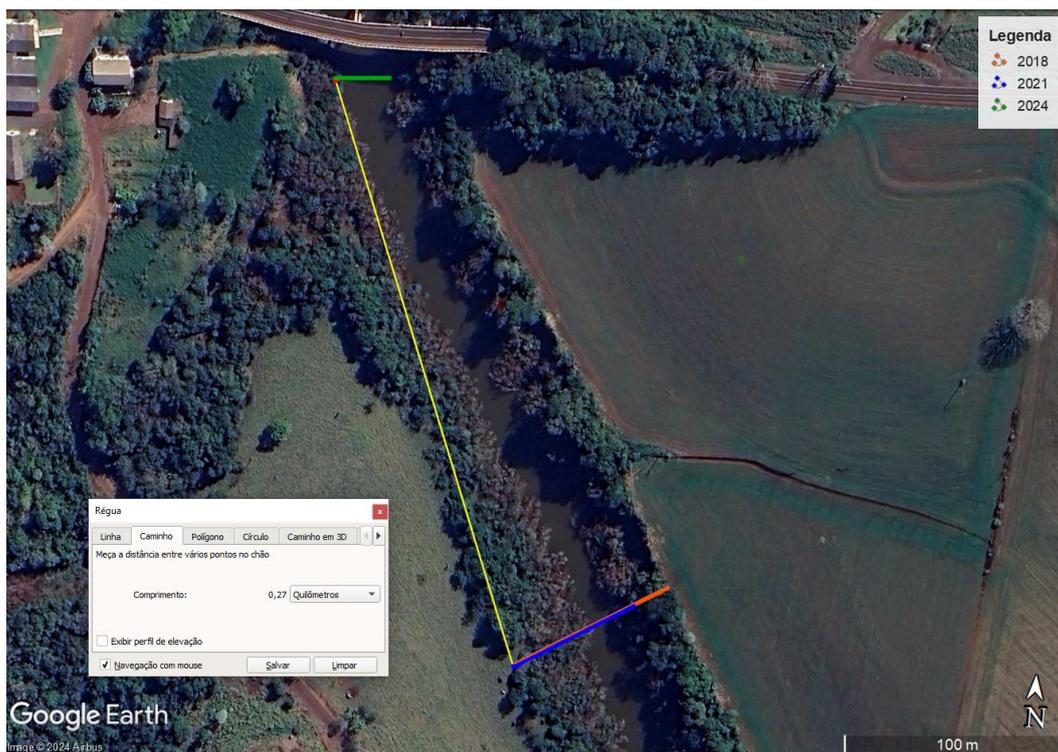
Figura 26 – Divergência do local de medição (Montante I).

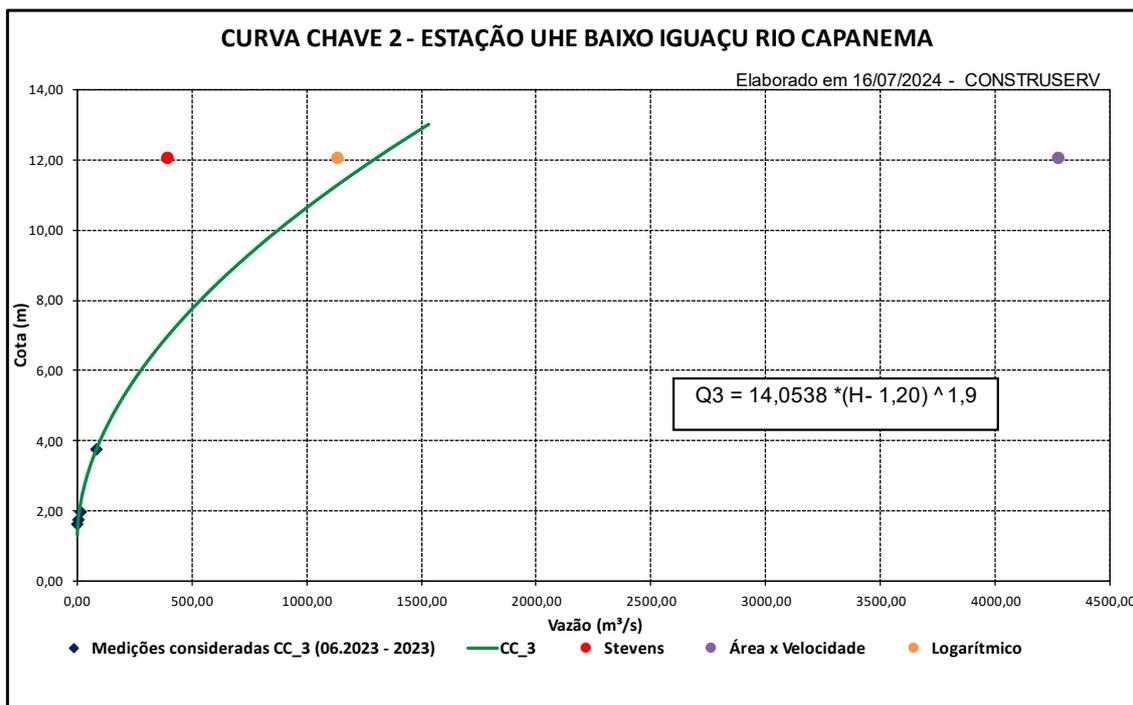
Após a realocação em 10/06/2023, foram realizadas 4 medições de vazão na nova seção e a Figura 27 apresenta a respectiva curva chave contendo os dados considerados e os desconsiderados no ajuste desta curva válida. O resumo de medições completo contendo os dados antes e após a realocação se encontra no Anexos.

Figura 27 – Medições consideradas e desconsideradas na análise de curva-chave UHE Baixo Iguaçu Rio Capanema (Montante I)

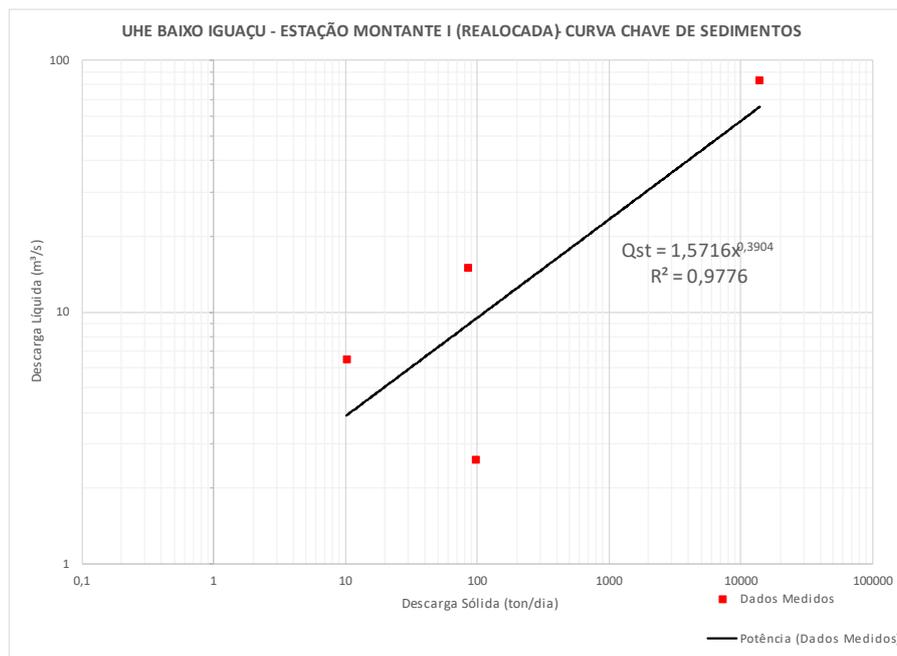
Observou-se que certos pontos direcionavam a curva de forma que a equação superestimasse a descarga sólida calculada. Assim, para que a CCS fornecesse valores mais condizentes com as medições foram desconsideradas quatro medições da curva e assim o valor do “r” ficou fixado em 0,9776, demonstrando uma boa relação entre as variáveis.

Figura 28 – Medições consideradas na análise de curva-chave sedimento total UHE Baixo Iguaçu Rio Capanema (Montante I)

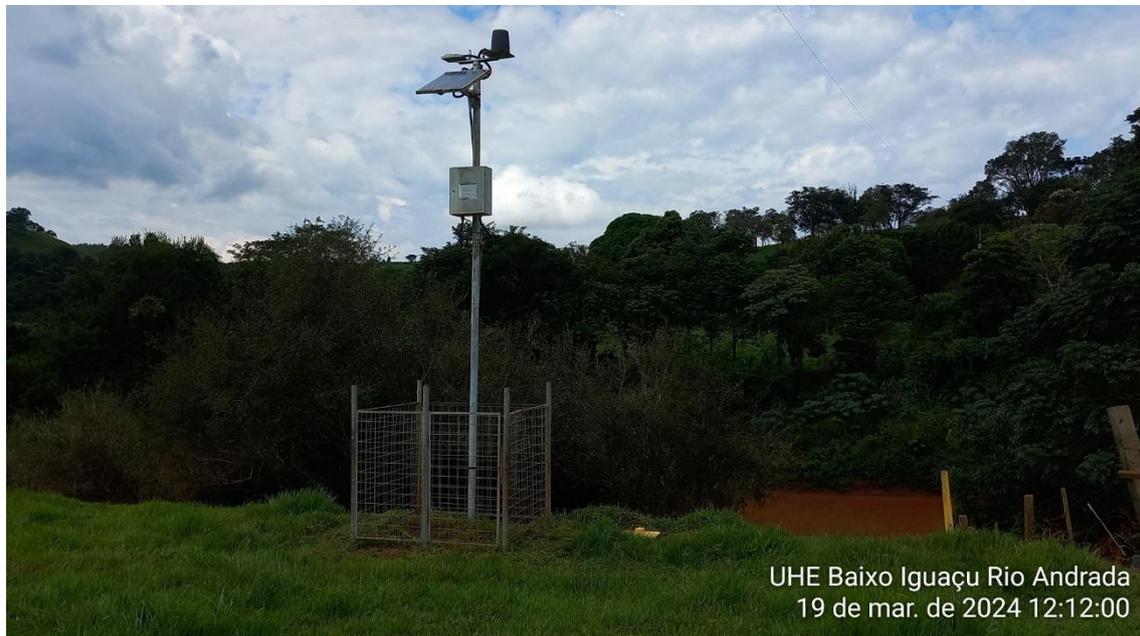
de 1/3, 3/4 e 4/6 m. Foram construídos 02 (dois) RN's: RN-1 = 7.578 e RN-2 = 9.778, sendo o mesmo construído em marco de concreto junto ao solo (Figura 29).

Figura 29 – Estação Telemétrica UHE Baixo Iguaçu Rio Andrada (Montante II)

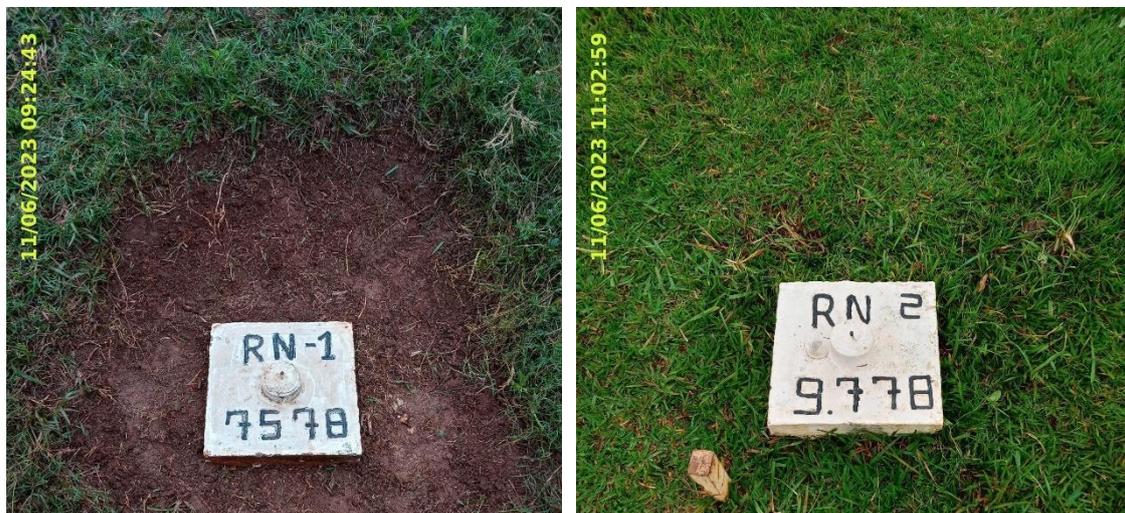
Figura 30 – RN1 e RN2 da UHE Baixo Iguaçu Rio Andrada – Montante II

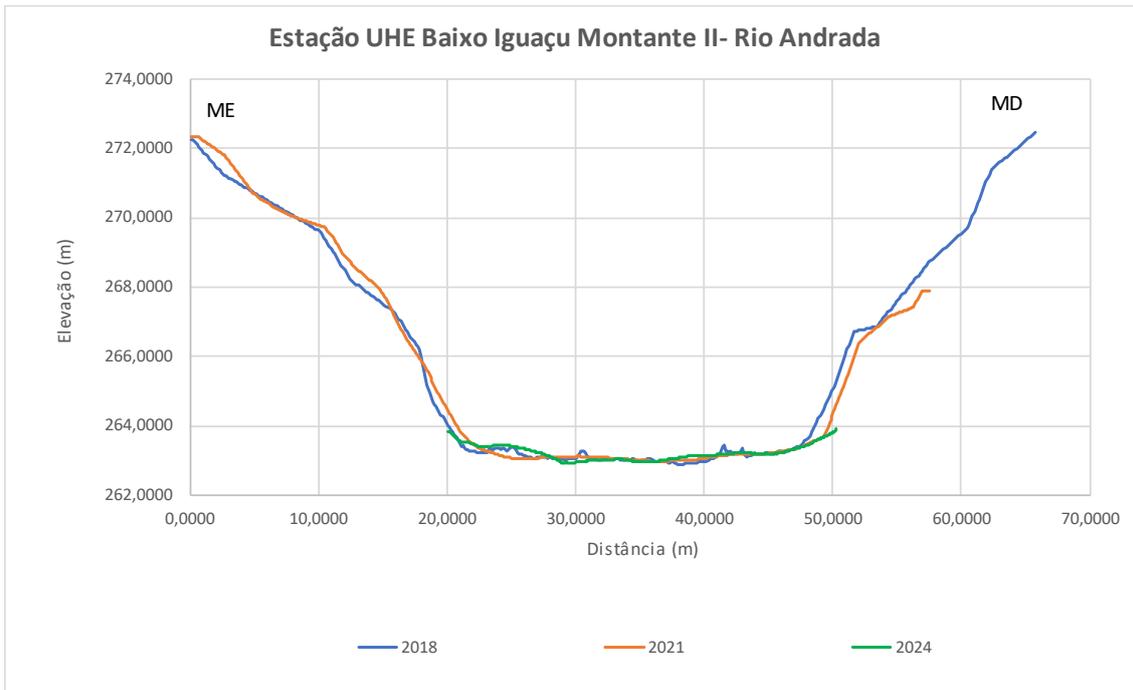
Os levantamentos topobatimétricos desta seção foi realizado relativamente alinhado sobre mesmo eixo de 2018 e 2021, e levemente deslocado em 2024 (Figura 32) o que viabiliza a análise comparativa e a torna mais conclusiva diante da correlação dos dados. É possível observar que o leito do rio Andrada sofreu variações pouco significantes e manteve-se praticamente estável quanto aos processos morfológicos atuantes, por exemplo o acúmulo de sedimentos e/ou erosões, preservando sua morfologia durante os anos. Contudo, é possível ainda observar algumas divergências neste perfil que podem ser atribuídas ainda ao leve deslocamento em seu eixo durante os levantamentos.

Figura 31 – Seção transversal estação UHE Baixo Iguaçu rio Andrade (Montante II); Levantamentos de 2018, 2021 e 2024

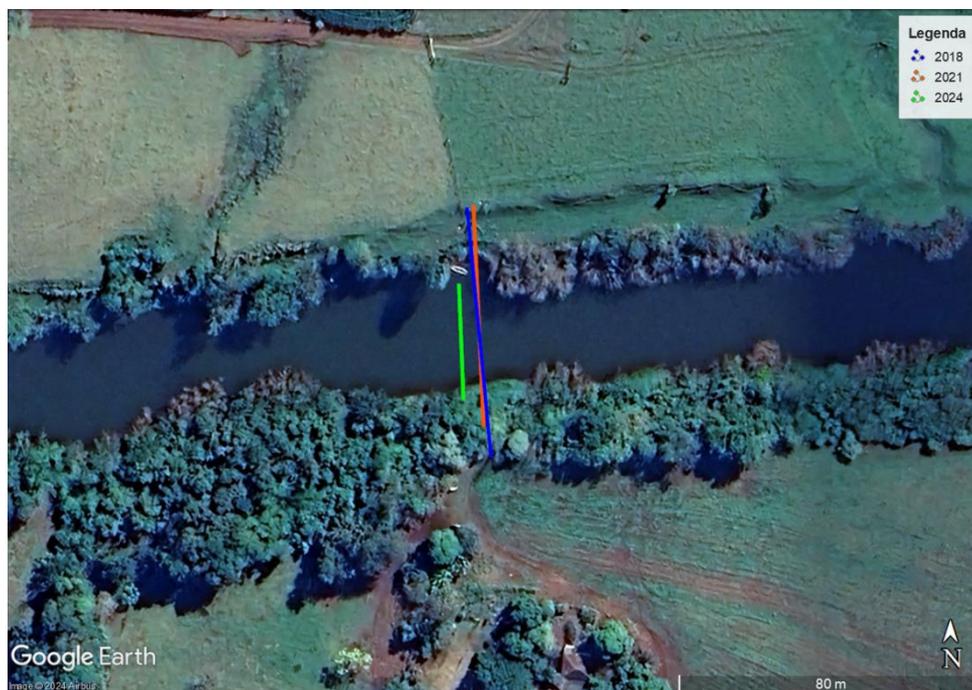
Figura 32 – Localização dos perfis levantados para a Seção Estação Montante II

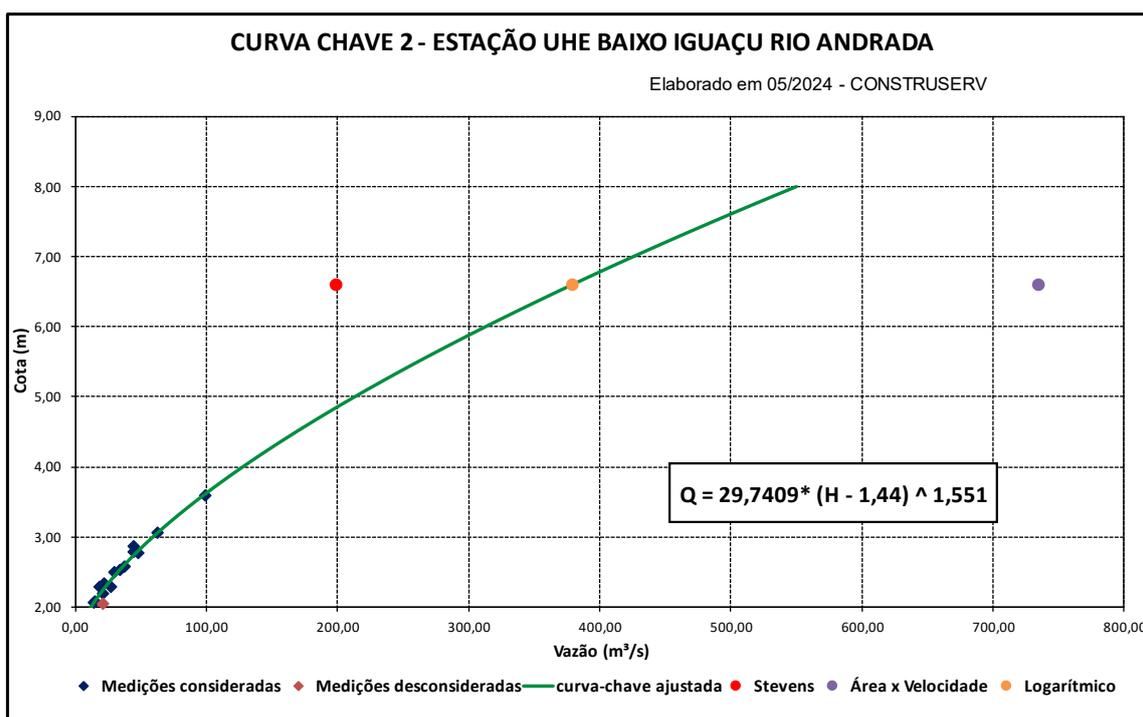
Figura 33 – Medições consideradas e desconsideradas na análise de curva-chave UHE Baixo Iguaçu Rio Andrada (Montante II)

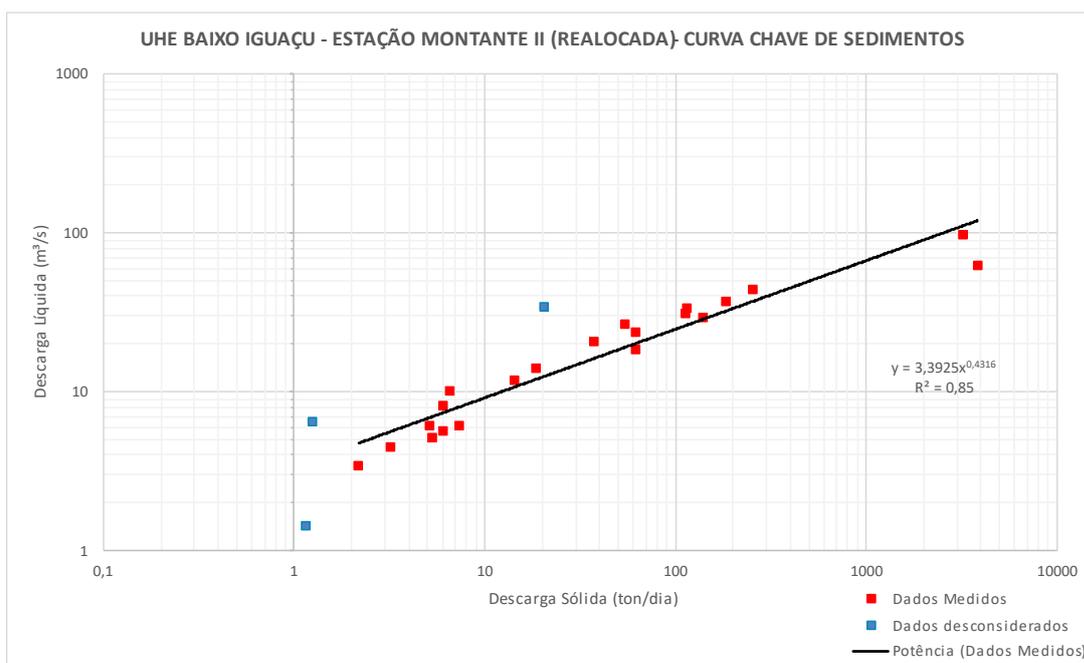
Observou-se que certos pontos direcionavam a curva de forma que a equação superestimasse a descarga sólida calculada. Assim, para que a CCS fornecesse valores mais condizentes com as medições, desconsiderou-se três medições da curva (26/07/2018; 04/10/2018 e 24/11/2020) e assim o valor do “r” ficou fixado em 0,85, demonstrando uma ótima relação entre as variáveis.

Figura 34 – Medições consideradas e desconsideradas na análise de curva-chave sedimento total UHE Baixo Iguaçu Rio Andrada (Montante II)

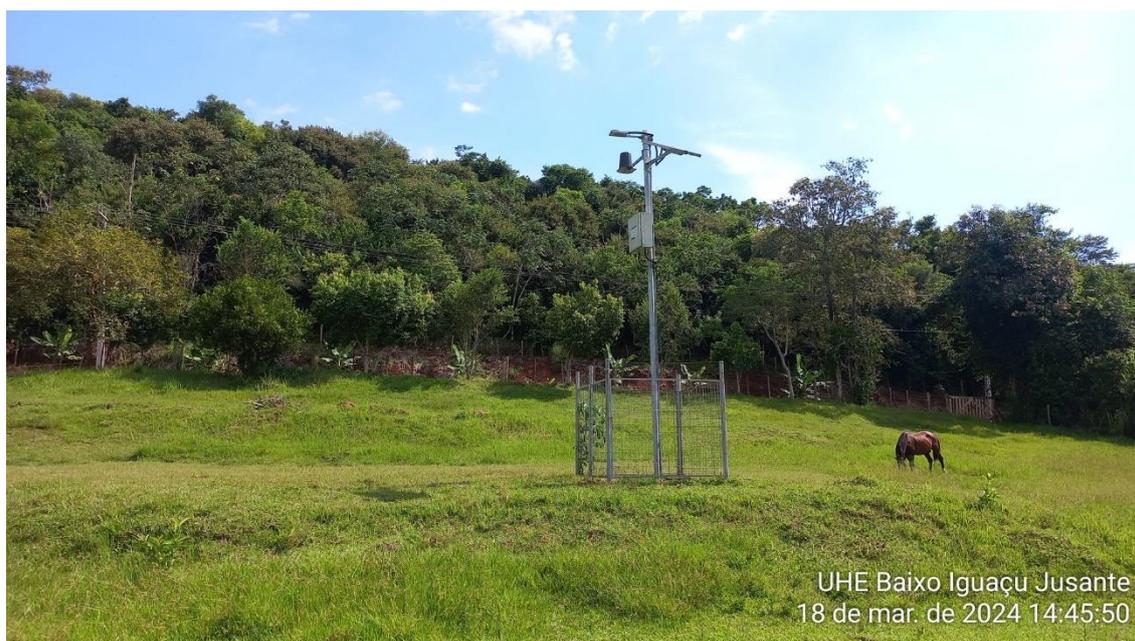
A estação é composta por 05 (cinco) lances de régua de escalas em ferro, graduadas em centímetros, esmaltadas à fogo, numa amplitude de 09 (nove) metros, sendo os lances de 3/5, 5/7, 7/9, 9/11, 11/12 m. Foram construídos 02 (dois) RN’s: RN-1 = 13.619 e RN-2 = 14.839 sendo os mesmos construídos em marco de concreto junto ao solo (Figura 36).

Figura 35 – Estação Telemétrica UHE Baixo Iguaçu Jusante

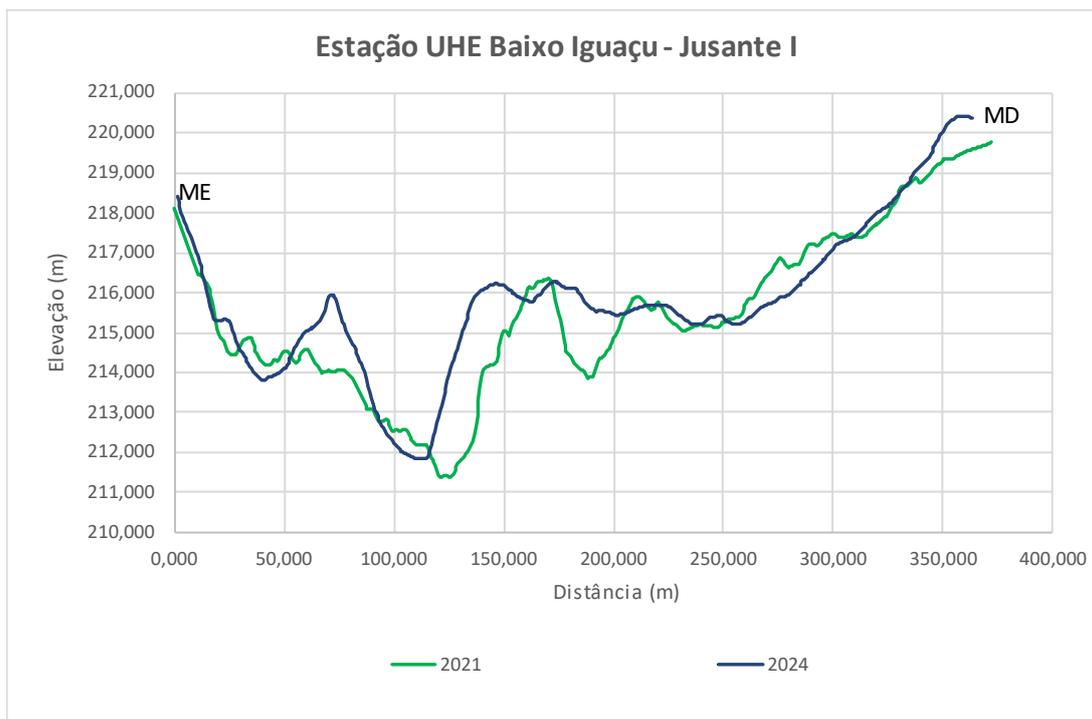
Os levantamentos batimétrico e topográfico da estação UHE Baixo Iguaçu Jusante foram realizados em conjunto com as campanhas topobatimétricas à jusante da barragem. A Figura 37 apresenta o desenho do perfil transversal da seção de monitoramento da estação UHE Baixo Iguaçu Jusante referente aos anos de 2021 e 2024. Destaca-se que o ponto final da seção ficou deslocado em 64,5 metros; portanto, as discrepâncias entre os perfis são aparentes.

Figura 37 – Seção transversal estação UHE Baixo Iguaçu Jusante; Levantamentos de 2021 e 2024

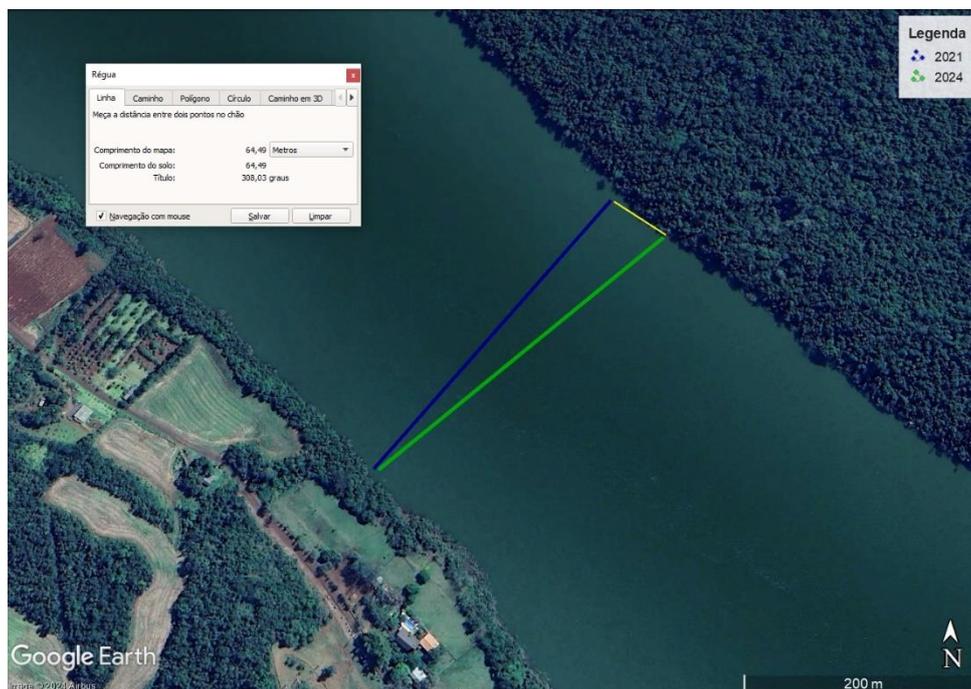
Figura 38 – Localização dos perfis levantados para a Seção Estação Jusante

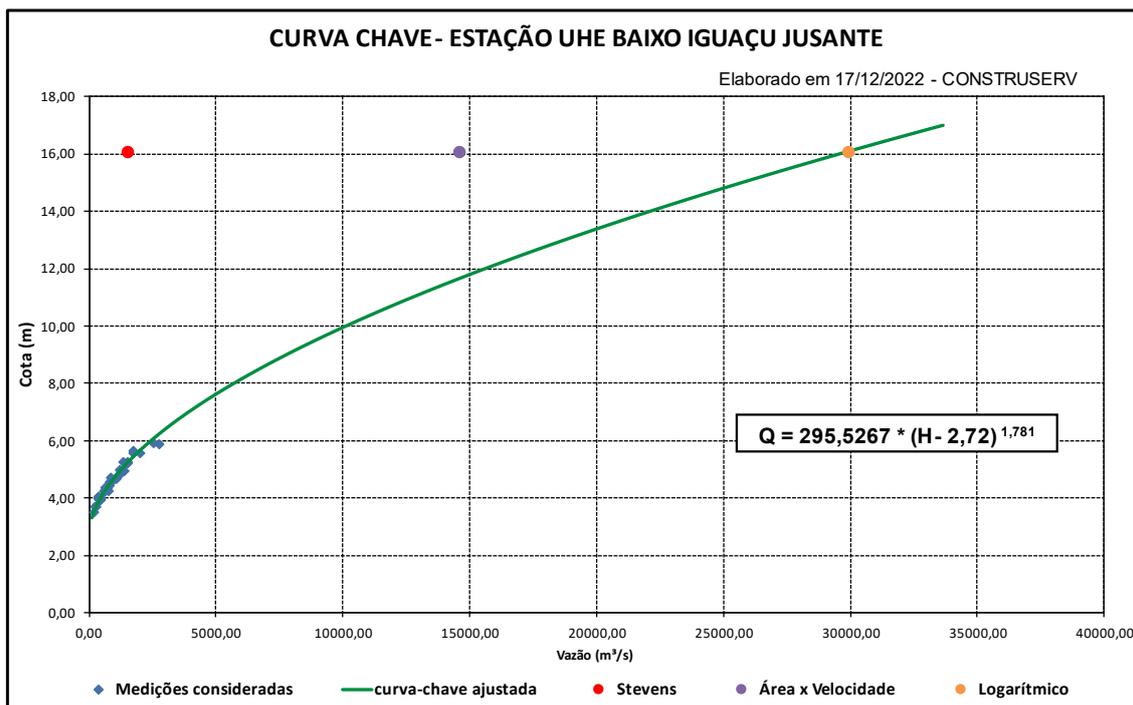
Figura 39 – Medições consideradas na análise de curva-chave UHE Baixo Iguaçu Jusante

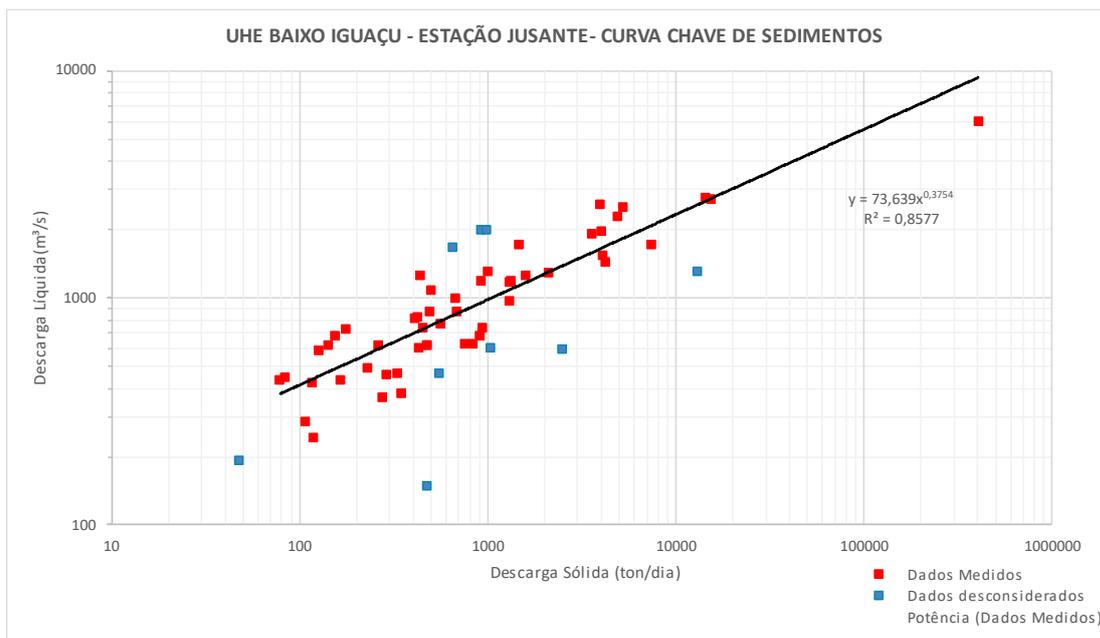
Figura 40 – Medições consideradas e desconsideradas na análise de curva-chave sedimento total UHE Baixo Iguaçu Jusante

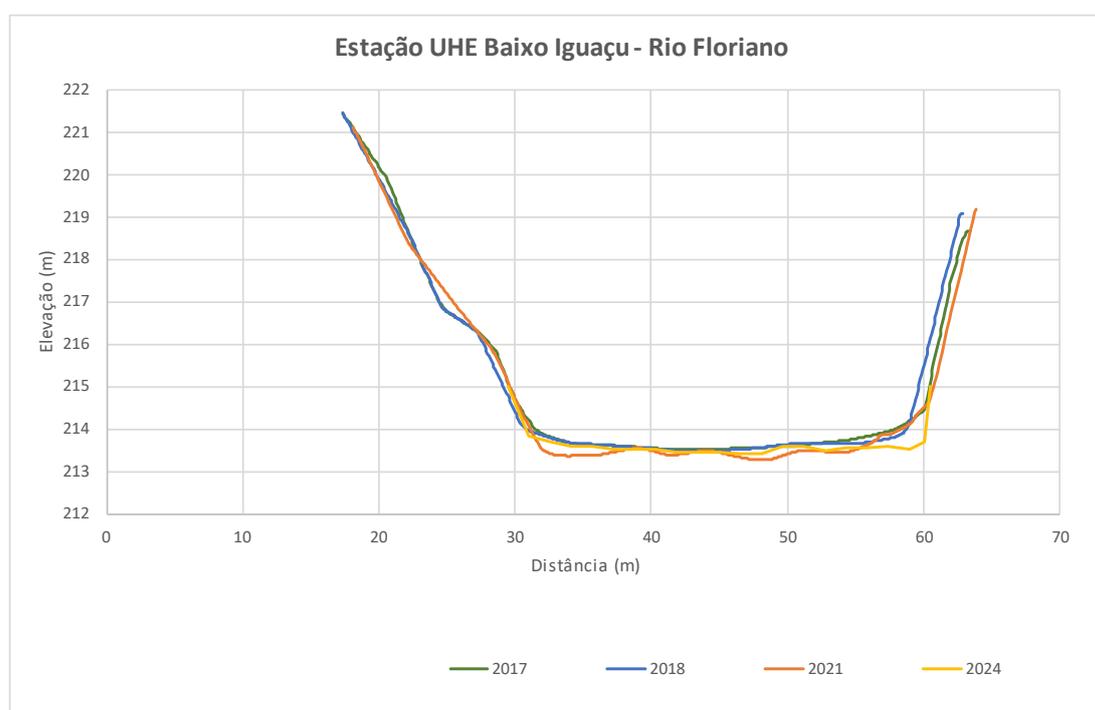
A Seção Estação Floriano foi levantada em 2017, 2018, 2021 e 2024. A análise morfológica evolutiva constatou que houve apenas alterações em sua morfologia pouco significativas e essa seção apresentou-se estável ao decorrer dos monitoramentos. O levantamento de 2021 foi realizado levemente deslocado a montante, aproximadamente 10 m a jusante do eixo levantado em 2017 e 2018, além disso, o perfil de 2024 foi levantado em uma perpendicular de aproximadamente 3 metros, mas tais fatos não interferiram nas análises realizadas (Figura 44).

Figura 43 – Seção transversal estação UHE Baixo Iguaçu rio Floriano - Levantamentos de 2017;2018, 2021 e 2024

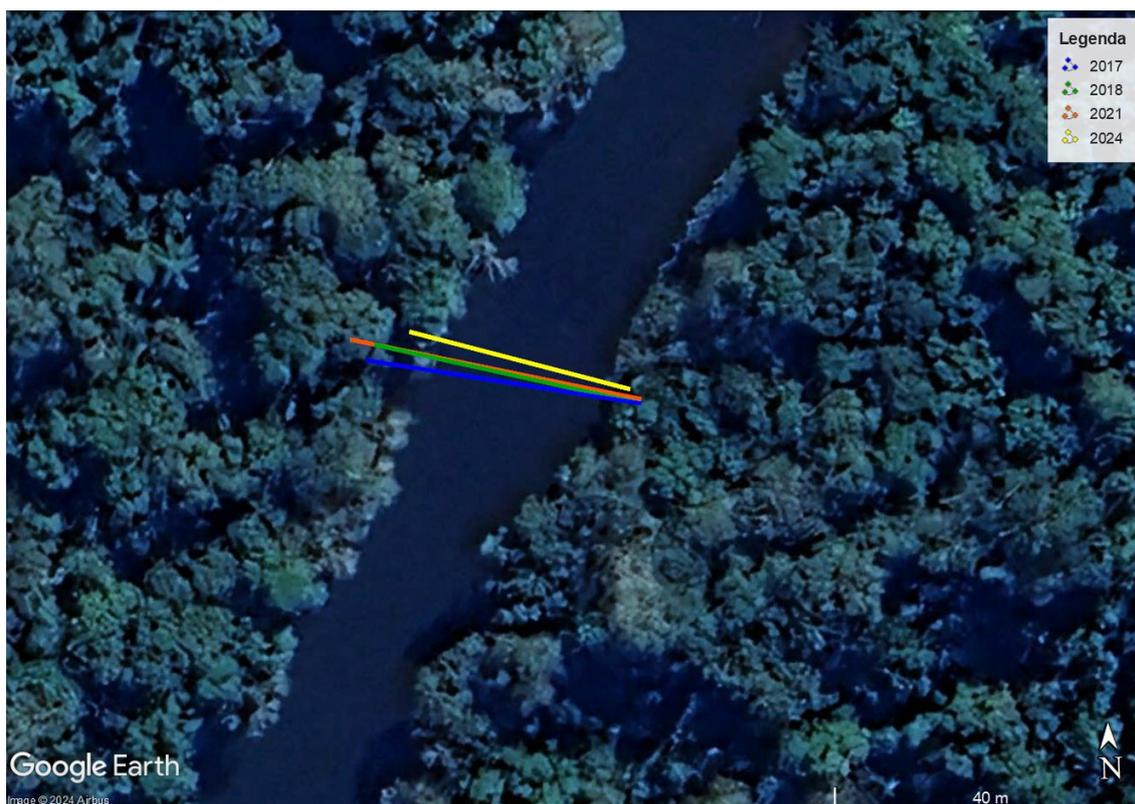
Figura 44 – Localização dos perfis levantados para a Seção Estação Floriano

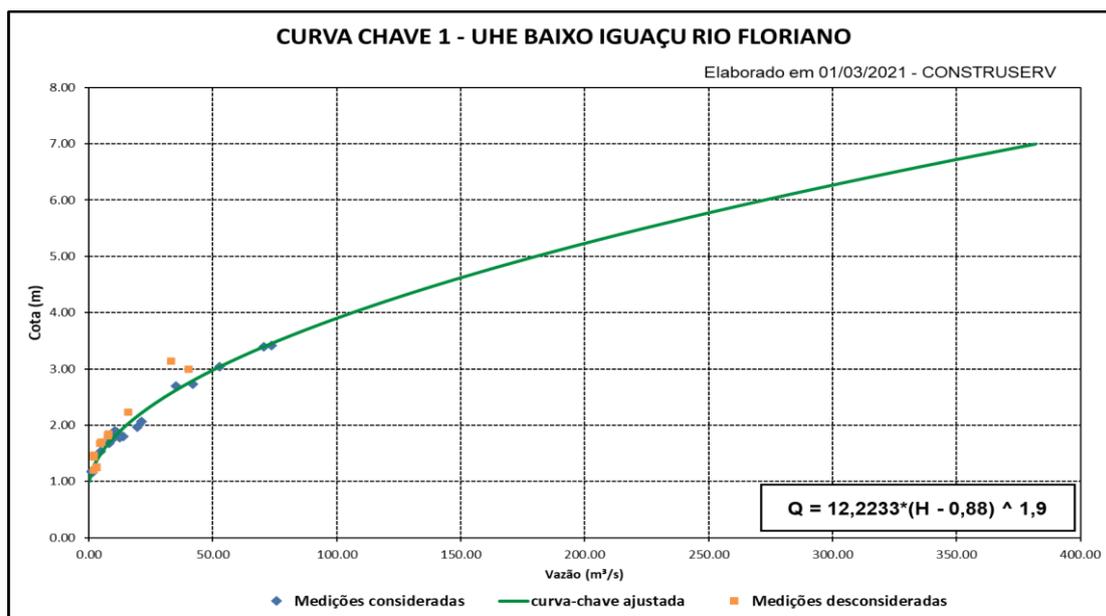
Figura 45 – Medições consideradas e desconsideradas na análise de curva-chave UHE Baixo Iguaçu Rio Floriano

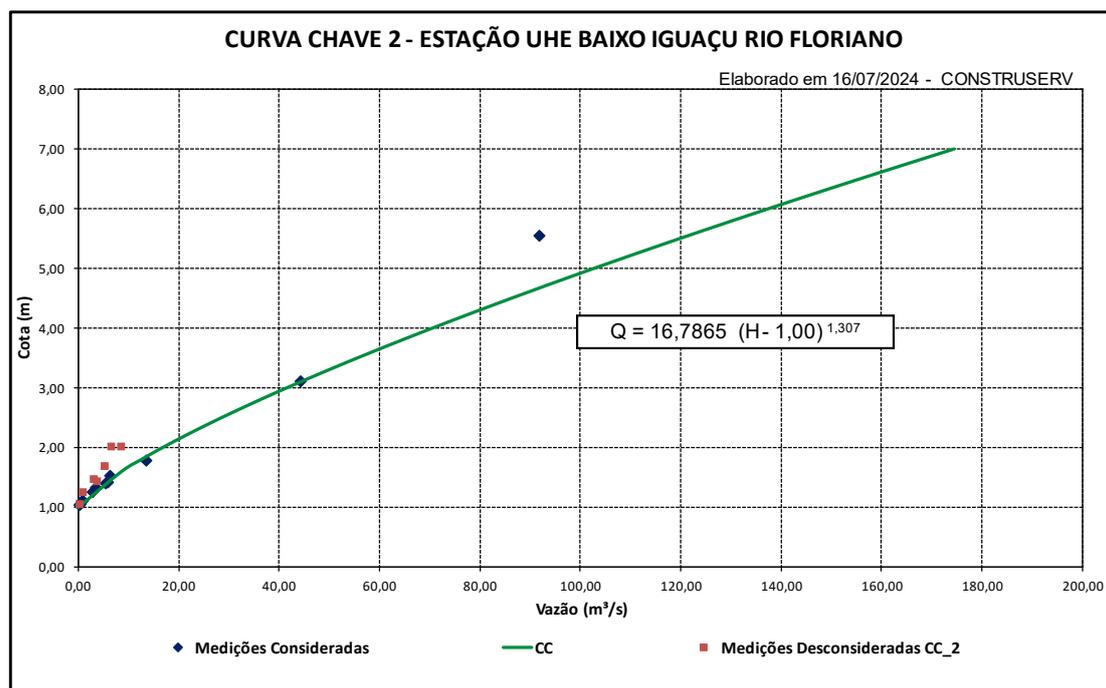
Figura 46 – Medições consideradas e desconsideradas na análise de curva-chave UHE Baixo Iguaçu Rio Floriano

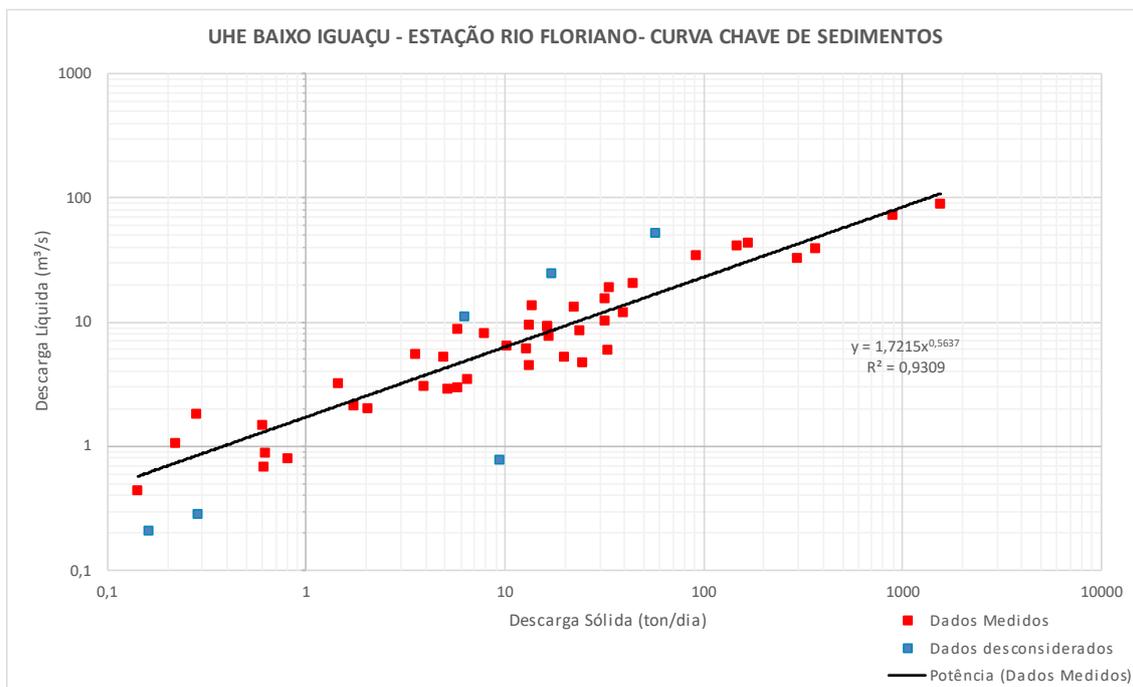
Figura 47 – Medições consideradas e desconsideradas na análise de curva-chave sedimento total UHE Baixo Iguaçu Rio Floriano

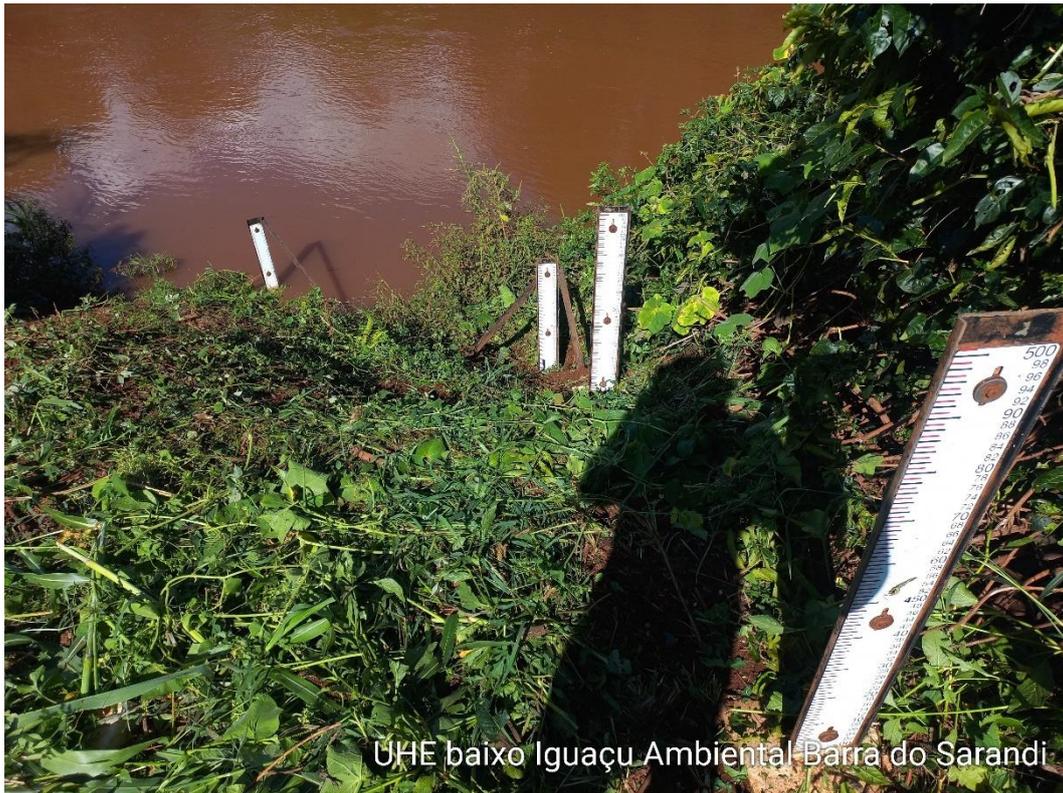
A estação é composta por 06 (seis) lances de régua de escalas em ferro, graduadas em centímetros, esmaltadas à fogo, numa amplitude de 07 (sete) metros, sendo os lances de 0/2, 2/3, 3/4, 4/5, 5/6, 6/7 m. Foram construídos 02 (dois) RN’s, sendo os mesmos construídos em marco de concreto junto ao solo (Figura 48).

Figura 48 – Seção de réguas e os RN2 e RN3 da UHE Baixo Iguaçu Barra do Sarandi
