UHE BAIXO IGUAÇU

QUARTO RELATÓRIO DE CONSOLIDAÇÃO DO PROGRAMA DE MONITORAMENTO HIDROSEDIMENTOLÓGICO

PERÍODO: 2014 a 2024

**CONSTRUSERV SERVIÇOS GERAIS LTDA
GCS-PMHS-004-01**

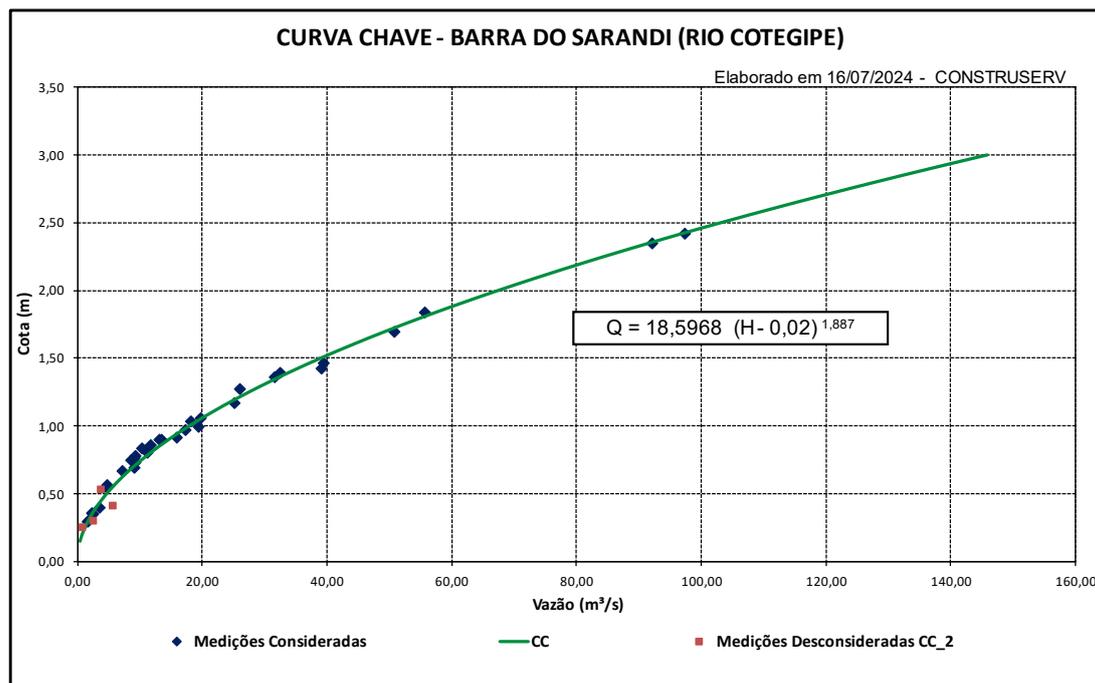
Quanto a validade do intervalo de cotas para a curva supracitada, destaca-se que foi observado a cota mínima e máxima registrada nas cotas medidas e observadas. Como a cota mínima foi de 0,15 m e a máxima de 3,00 m. O resumo de medições completo contendo os dados antes e após a realocação se encontra no Anexos, no final desse documento.

Figura 50 – Medições consideradas e desconsideradas na análise de curva-chave UHE Baixo Iguaçu Barra do Sarandi

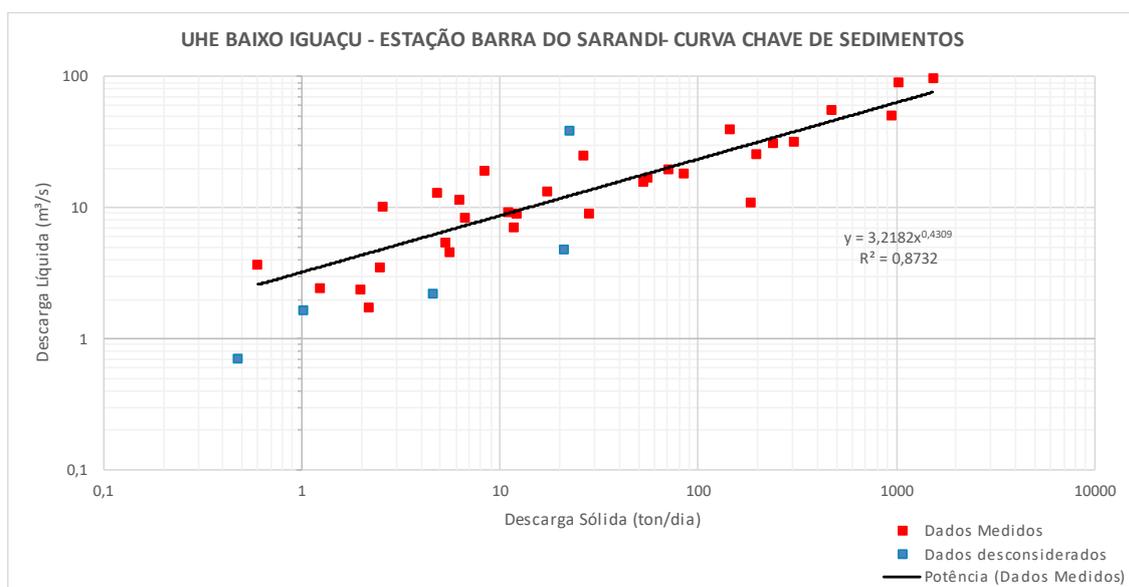
Figura 51 – Medições consideradas e desconsideradas na análise de curva-chave sedimento total UHE Baixo Iguaçu Barra do Sarandi

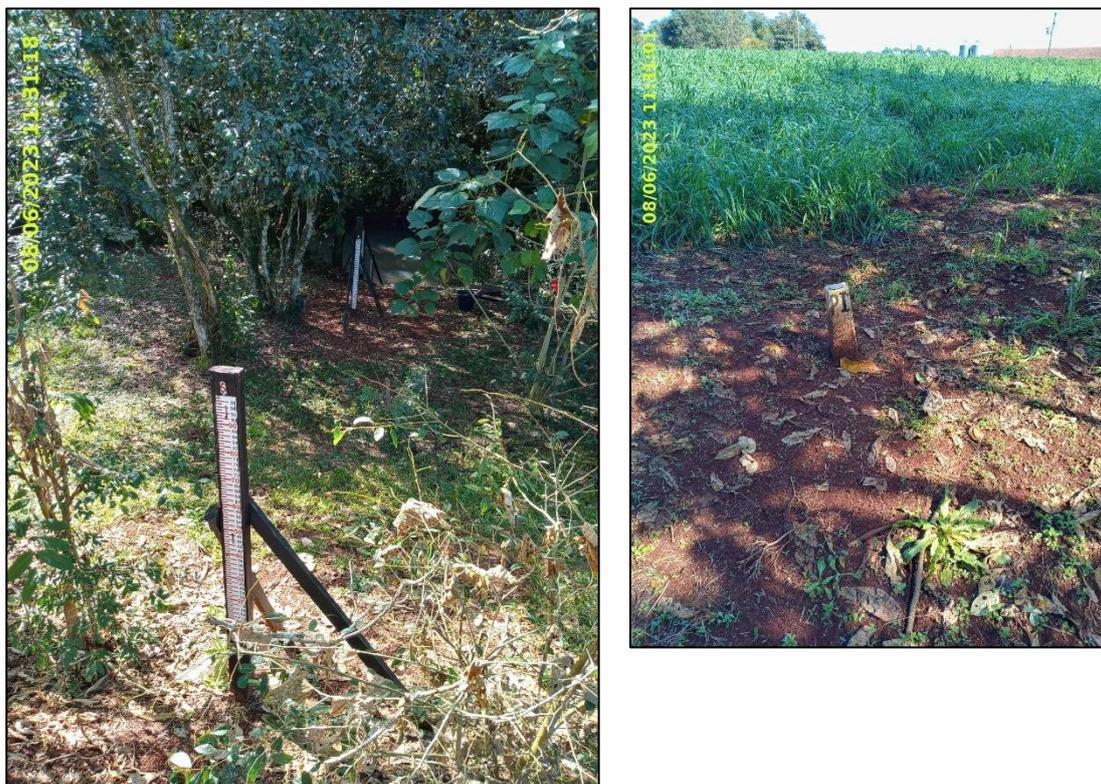
Figura 52 – Seção de régua UHE Baixo Iguaçu Rio Monteiro e RN 03 (PI)

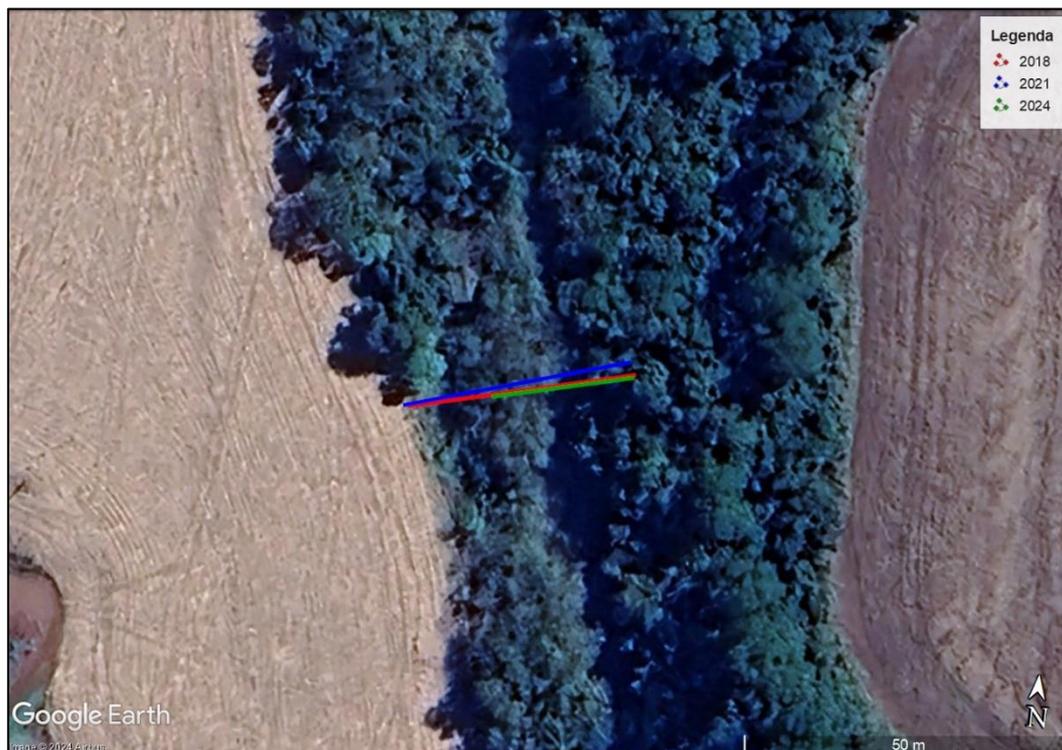
Figura 54 – Localização dos perfis levantados para a Seção Estação rio Monteiro

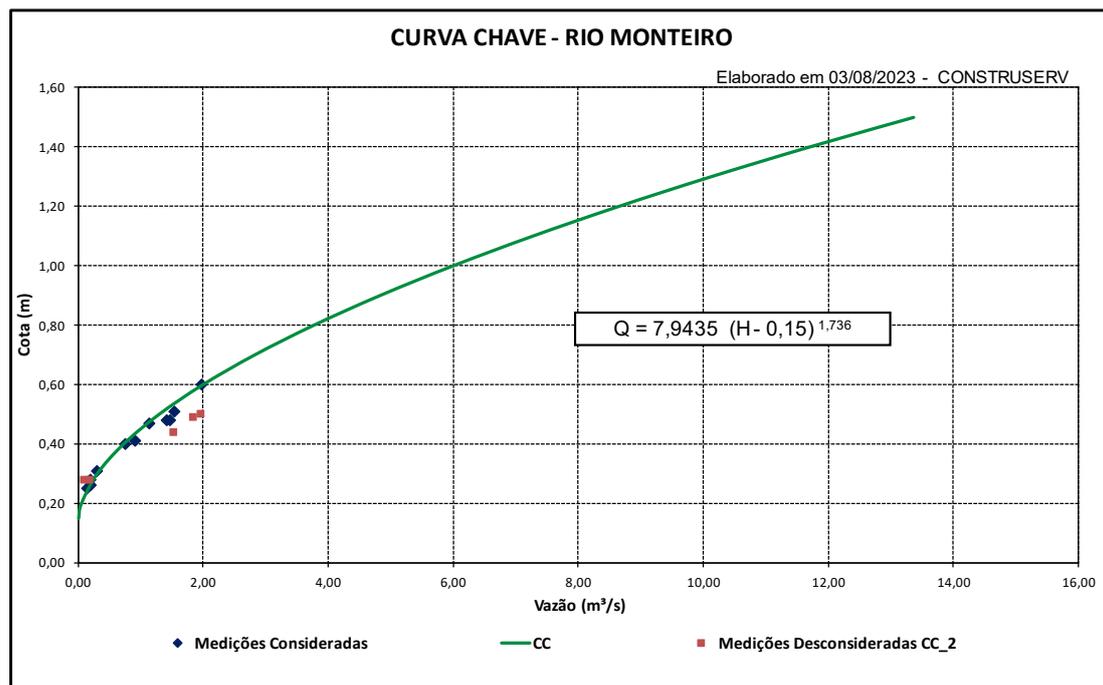
Figura 55 – Medições consideradas e desconsideradas na análise de curva-chave UHE Baixo Iguaçu Rio Monteiro

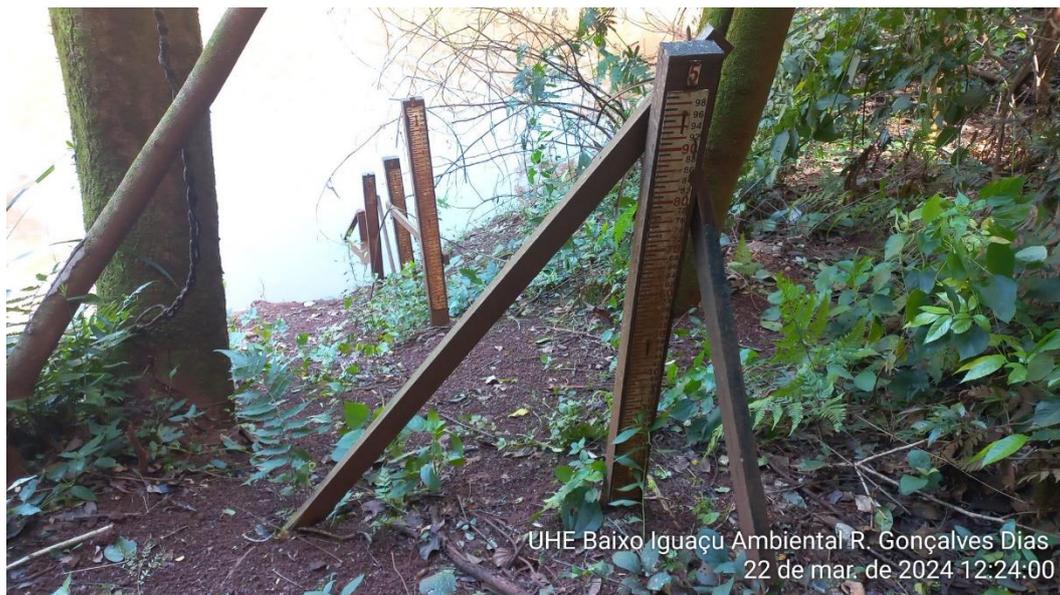
Figura 57 – Seção de réguas UHE Baixo Iguaçu Rio Gonçalves Dias

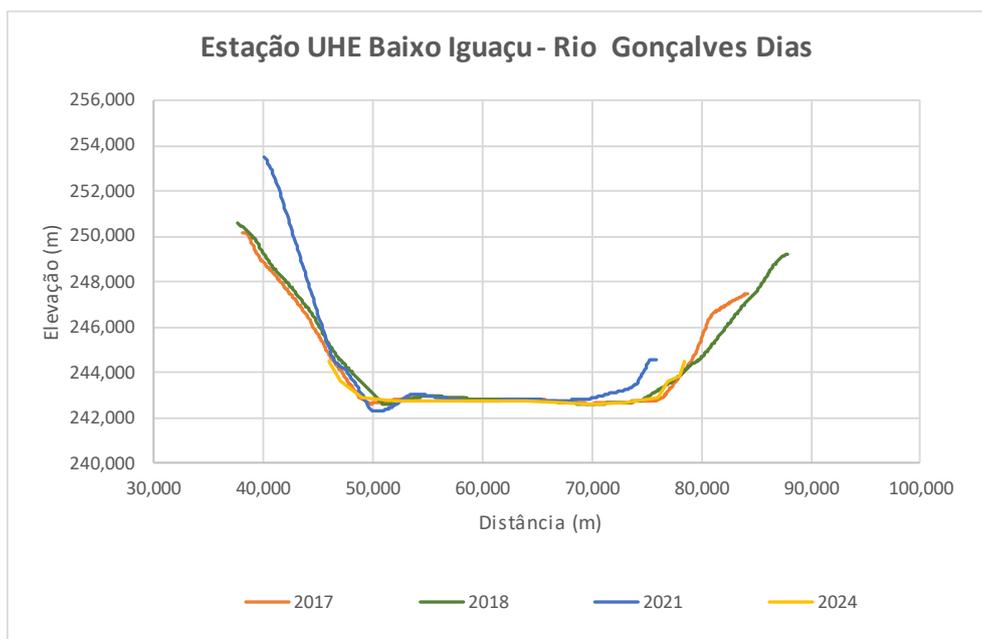
Figura 58 – Seção transversal estação UHE Baixo Iguaçu Rio Gonçalves Dias - Levantamentos de 2017; 2018, 2021 e 2024

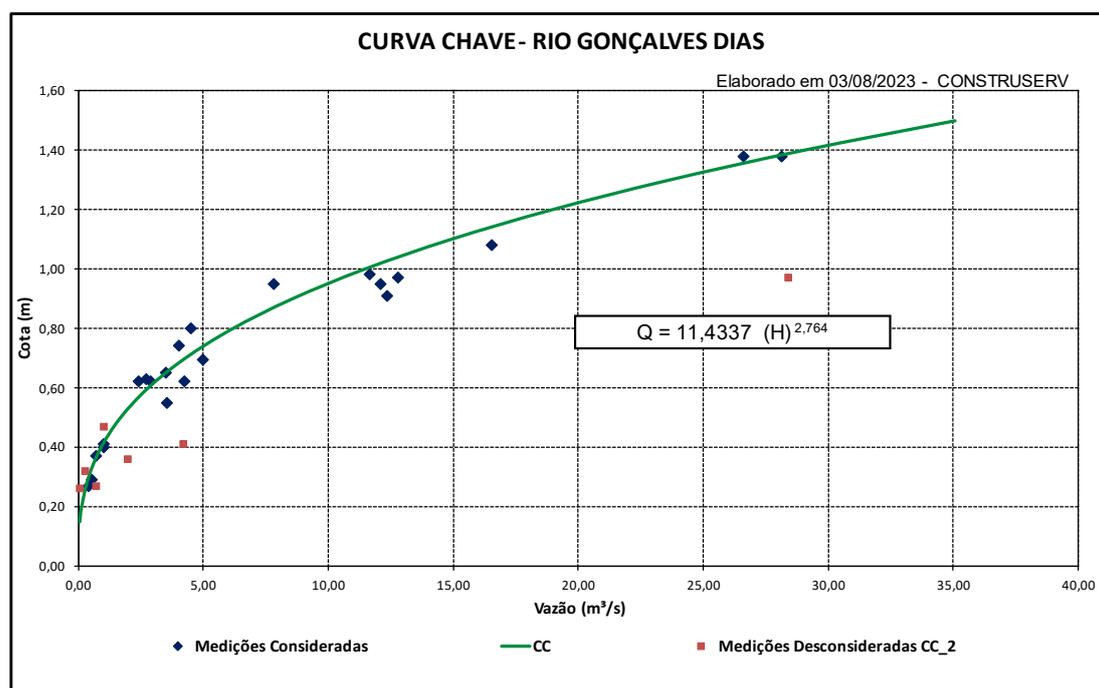
Figura 59 – Medições consideradas e desconsideradas na análise de curva-chave UHE Baixo Iguaçu Rio Gonçalves Dias

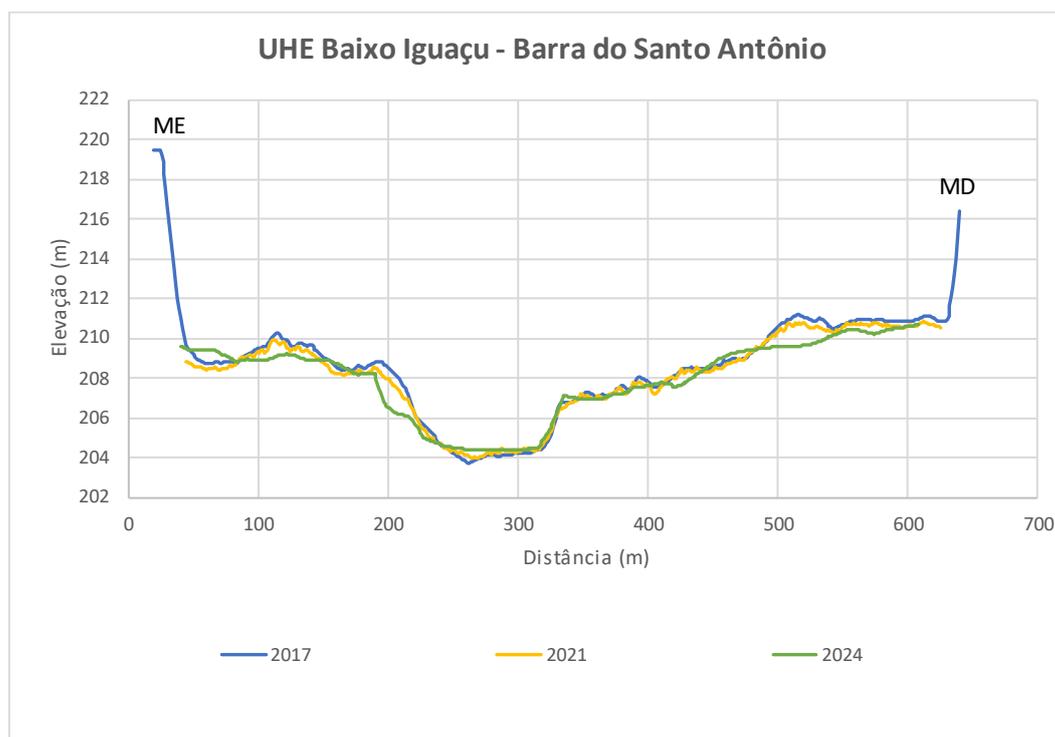
Figura 61 – Seção transversal estação UHE Baixo Iguaçu Barra do Santo Antônio - Levantamentos de 2017;2021 e 2024

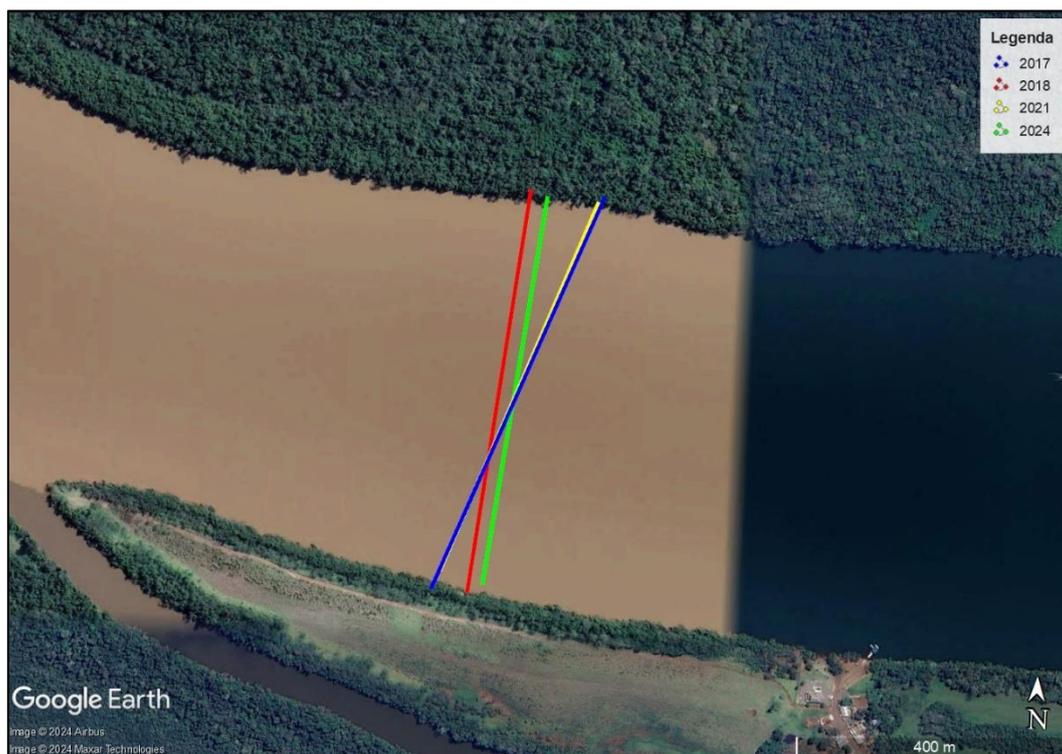
Figura 62 – Localização dos perfis levantados para a estação UHE Baixo Iguaçu Barra do Santo Antônio

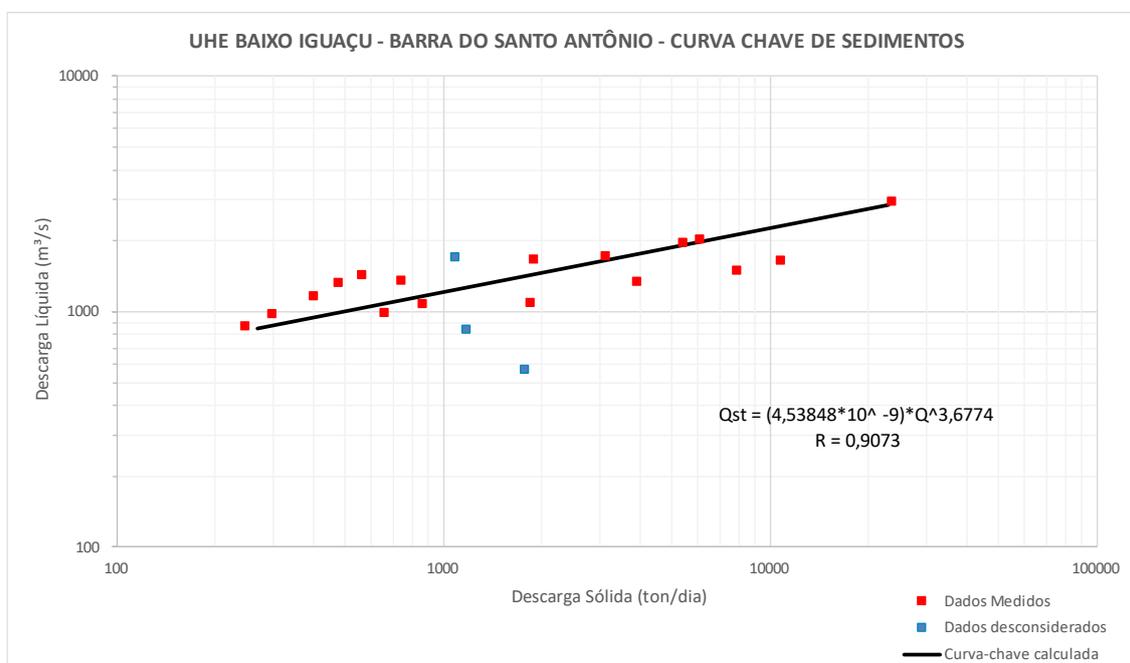
Figura 63 – Medições consideradas e desconsideradas na análise de curva-chave sedimento total UHE Baixo Iguaçu Barra do Santo Antônio

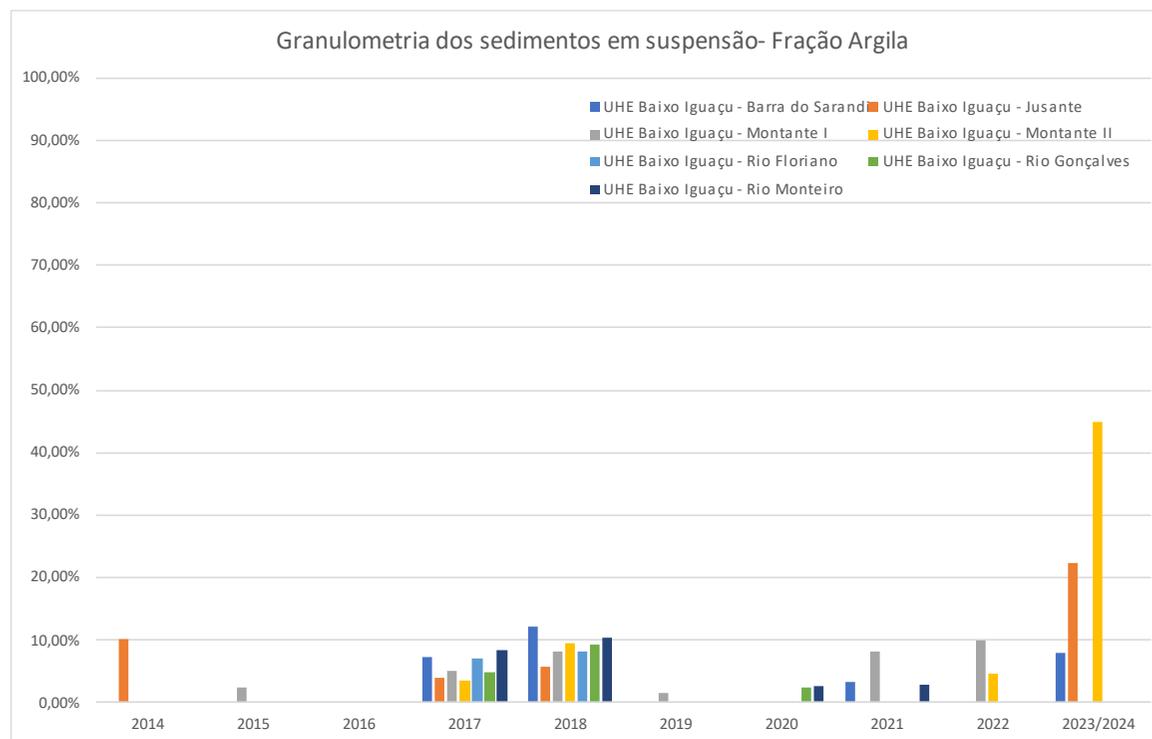
Figura 80 – Comparativo entre as médias anuais para as frações granulométricas argila referentes aos sedimentos em suspensão

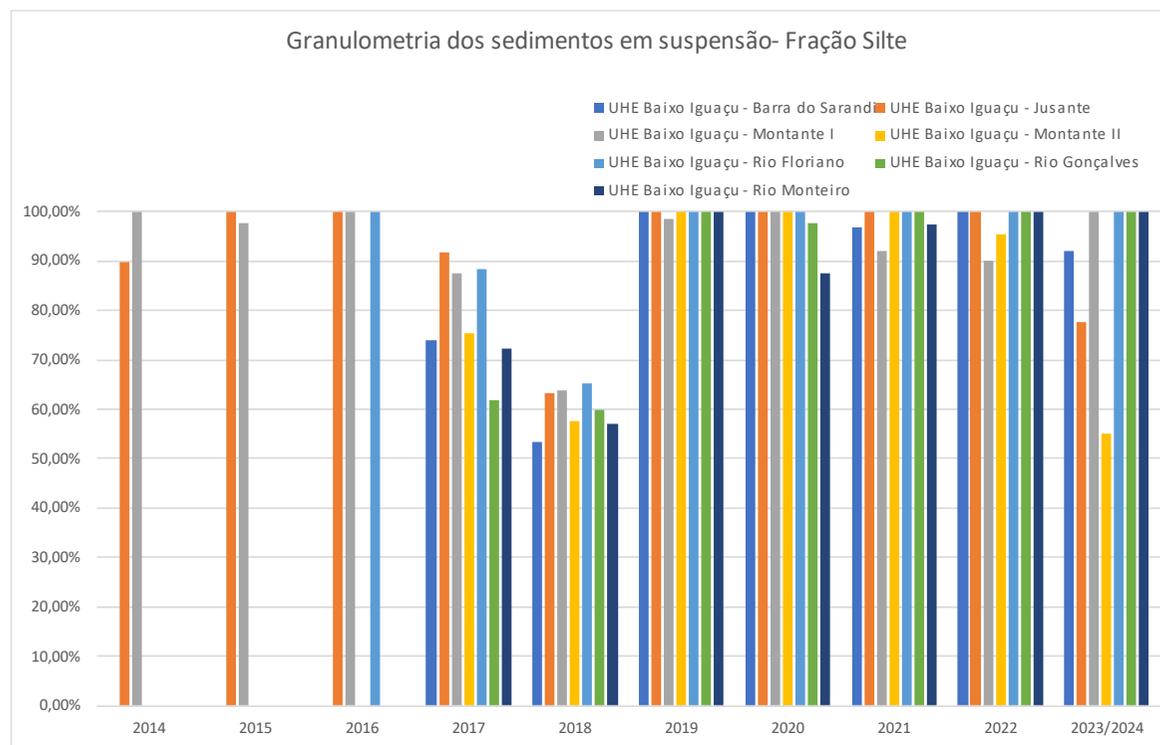
Figura 81 – Comparativo entre as médias anuais para as frações granulométricas silte referentes aos sedimentos em suspensão

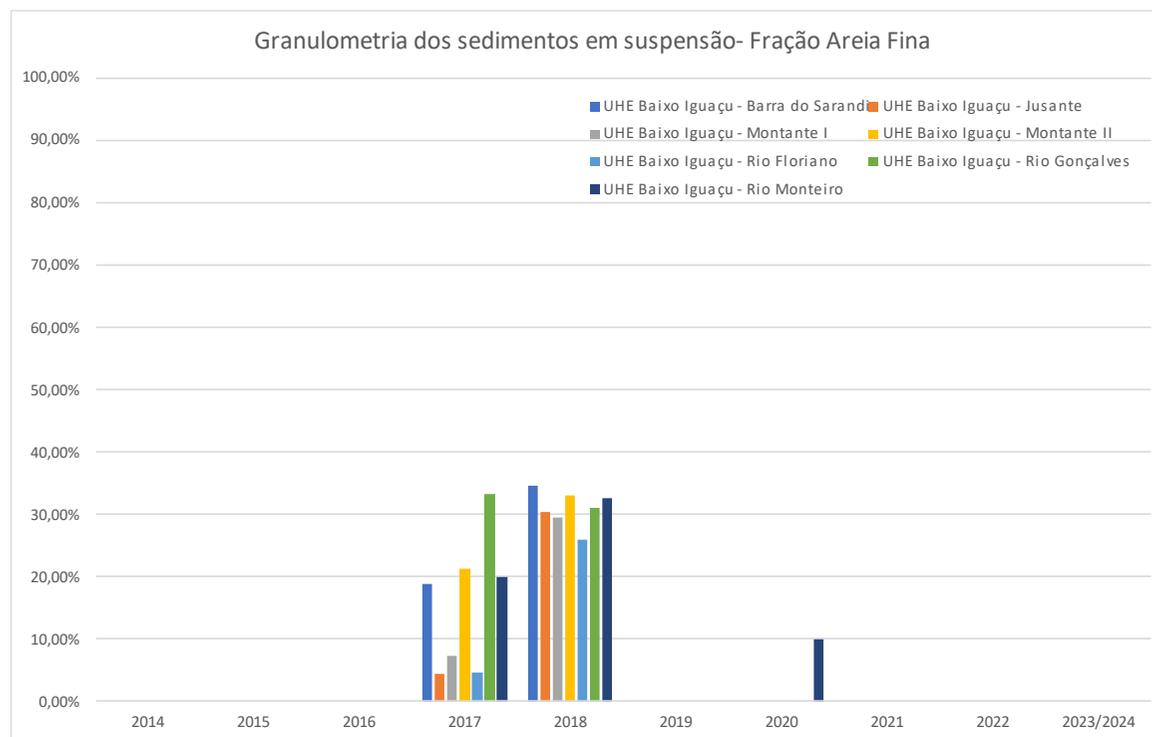
Figura 82 – Comparativo entre as médias anuais para as frações granulométricas areia fina referentes aos sedimentos leito

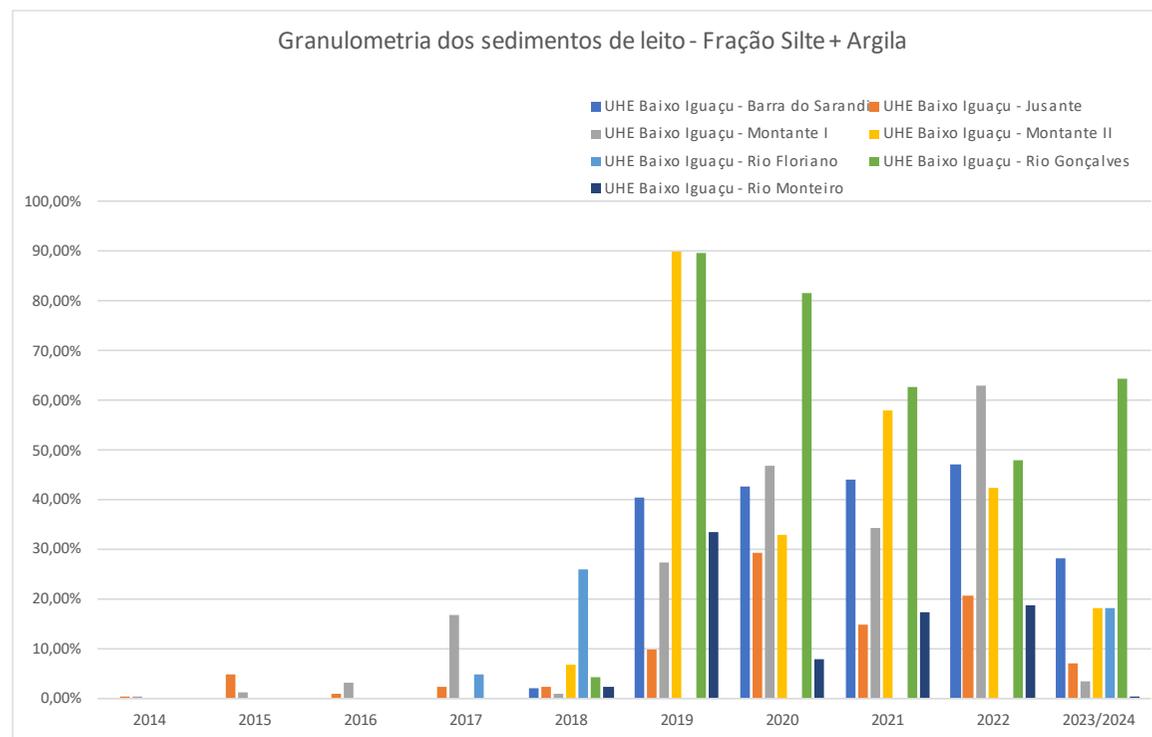
Figura 83 – Comparativo entre as médias anuais para as frações granulométricas silte e argila referentes aos sedimentos leito

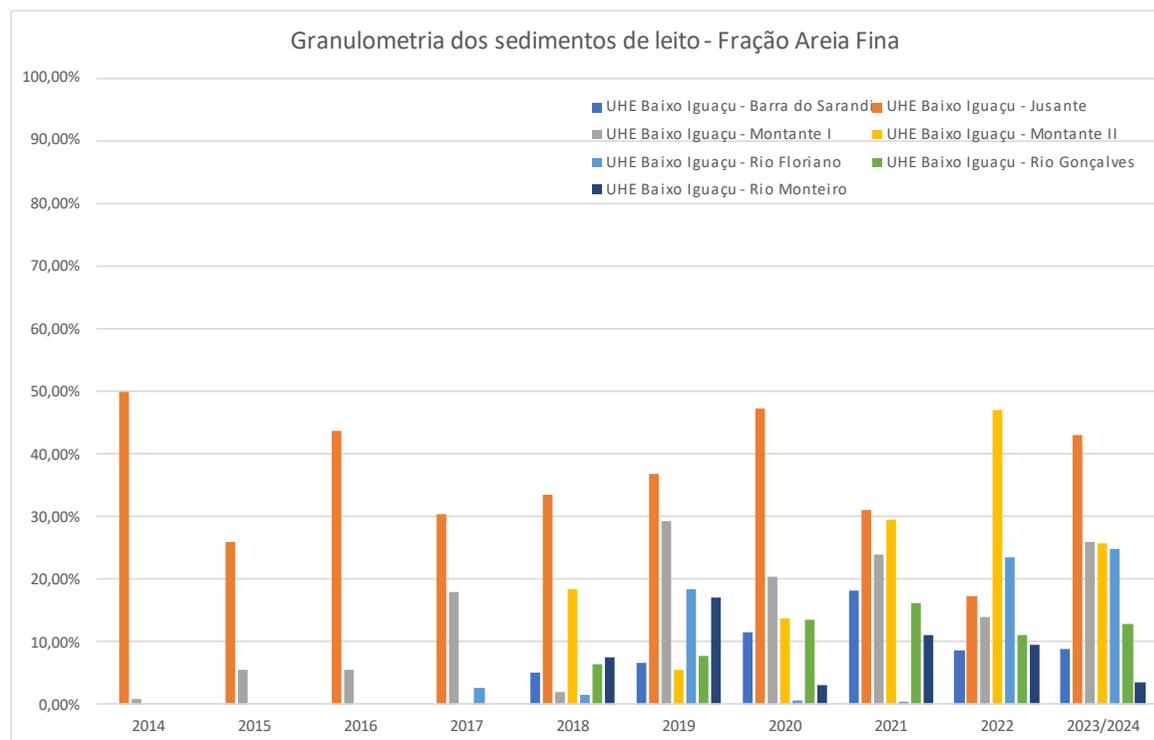
Figura 84 – Comparativo entre as médias anuais para as frações granulométricas areia fina referentes aos sedimentos do leito

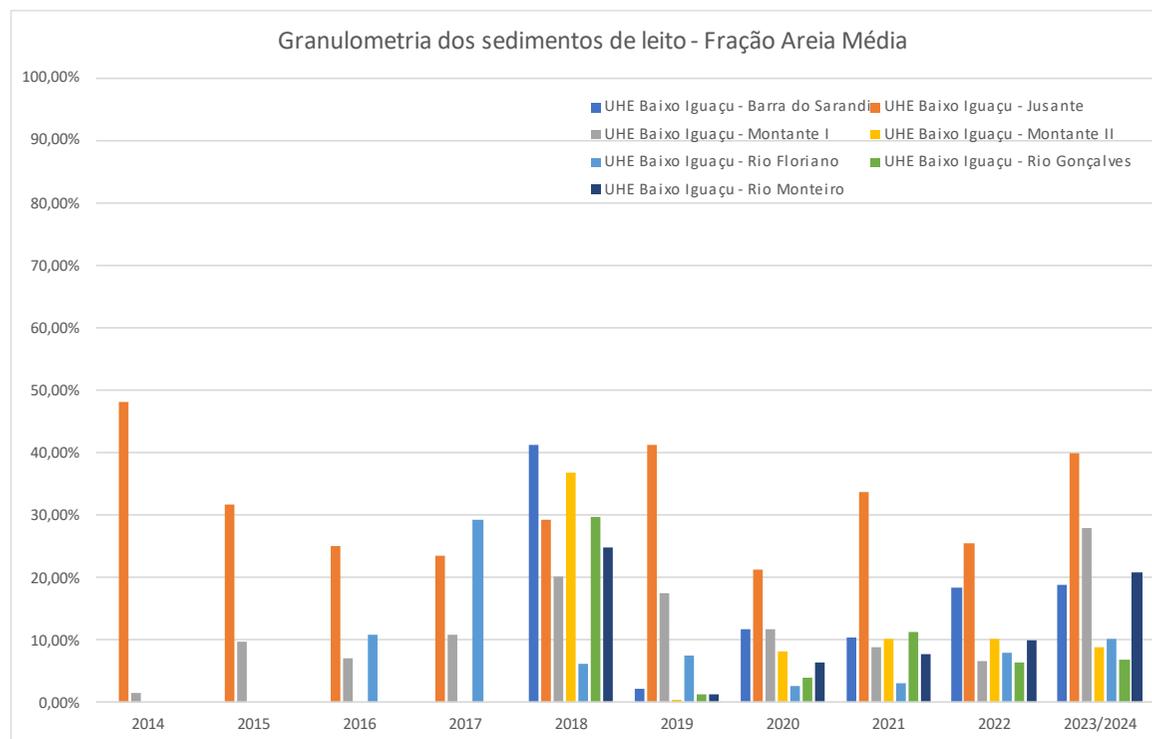
Figura 85 – Comparativo entre as médias anuais para as frações granulométricas areia média referentes aos sedimentos do leito

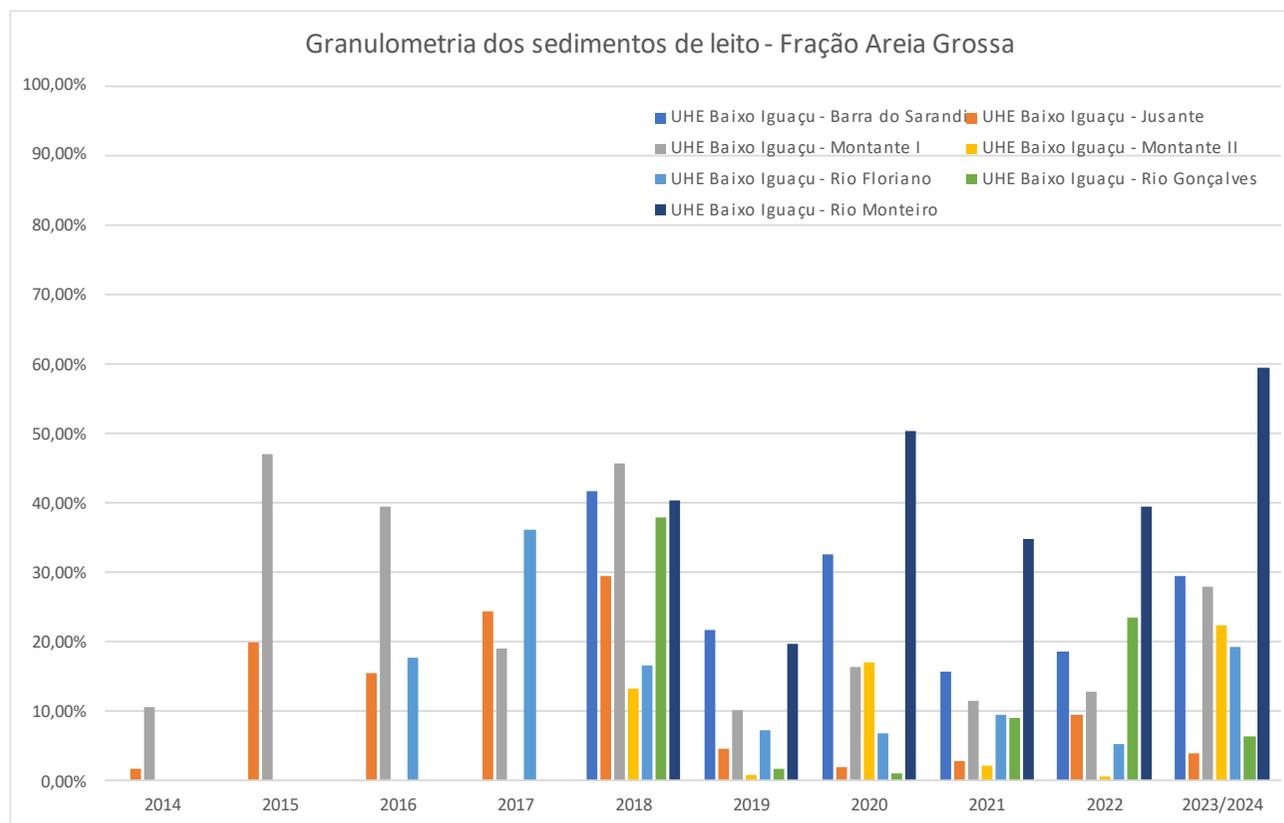
Figura 86 – Comparativo entre as médias anuais para as frações granulométricas areia grossa referentes aos sedimentos do leito

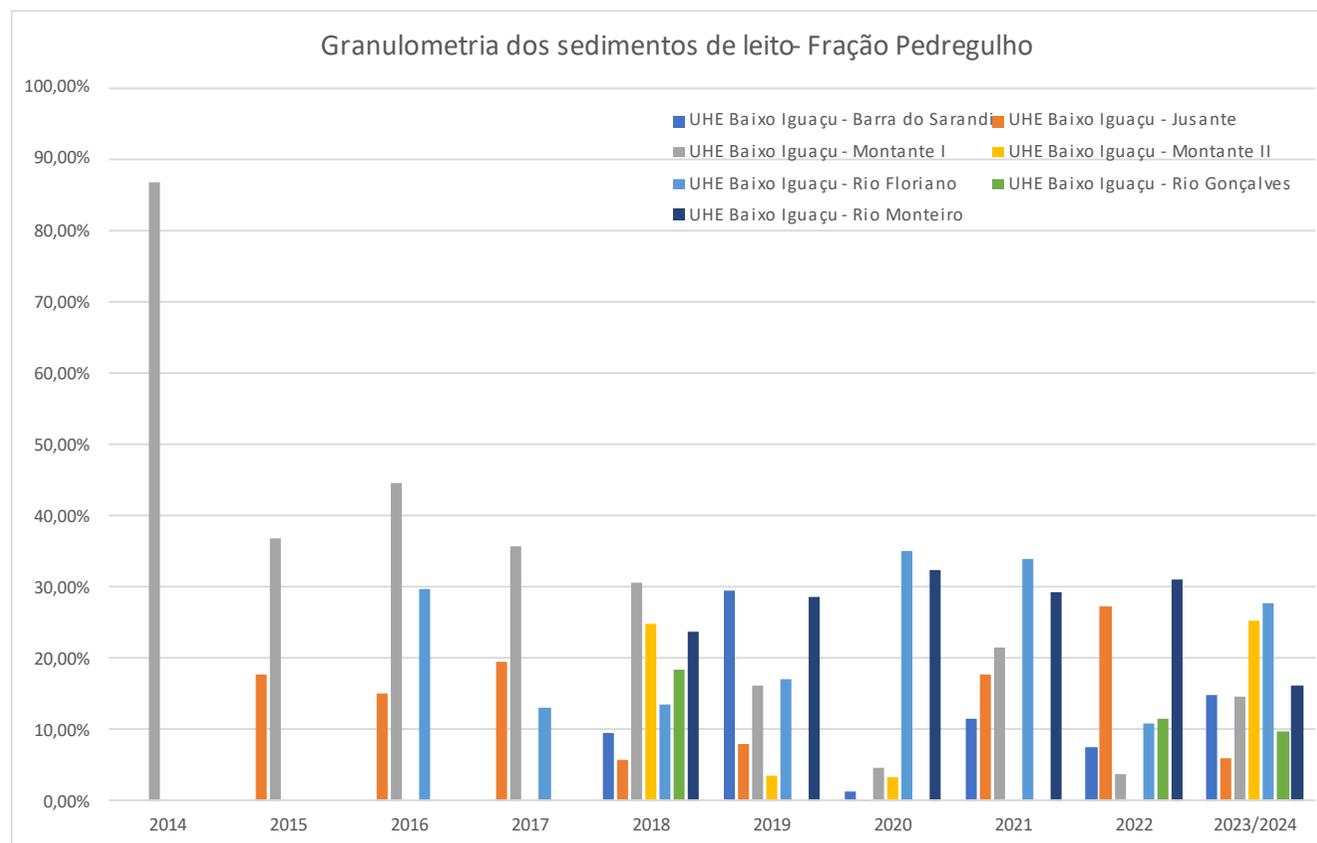
Figura 87 – Comparativo entre as médias anuais para as frações granulométricas pedregulho referentes aos sedimentos do leito

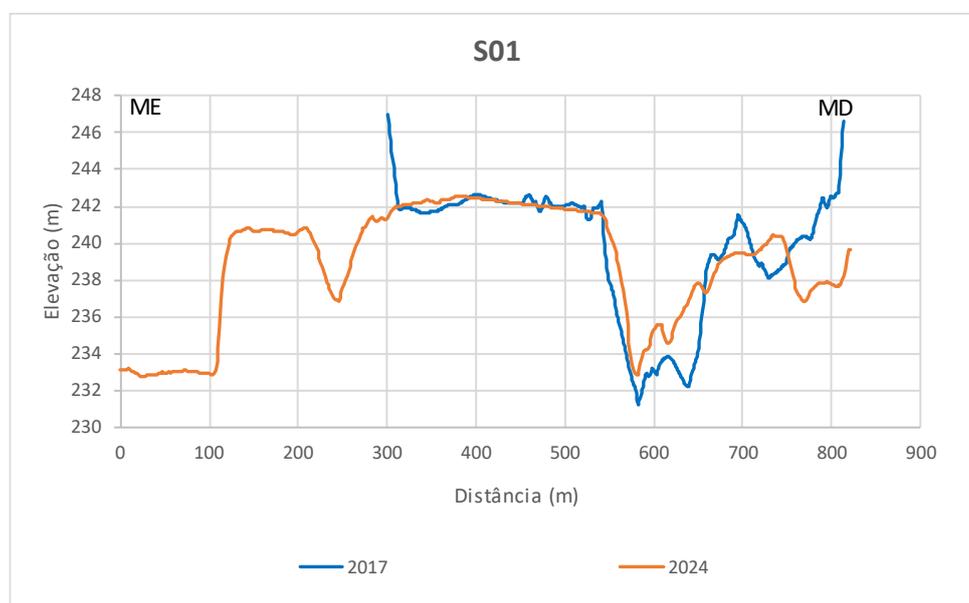
➤ Seção 01

Figura 90 – Seção transversal 01 (Levantamento de 2017 e 2024)

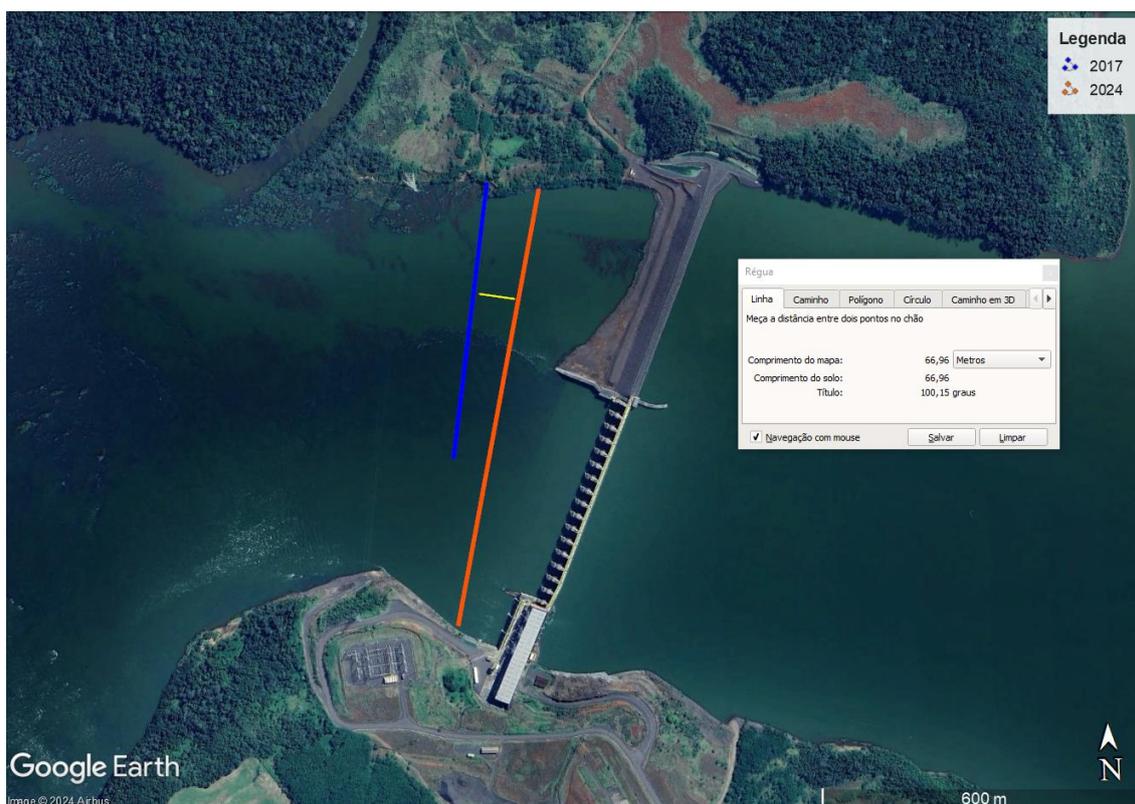
Figura 91 – Localização dos perfis levantados para a Seção 01

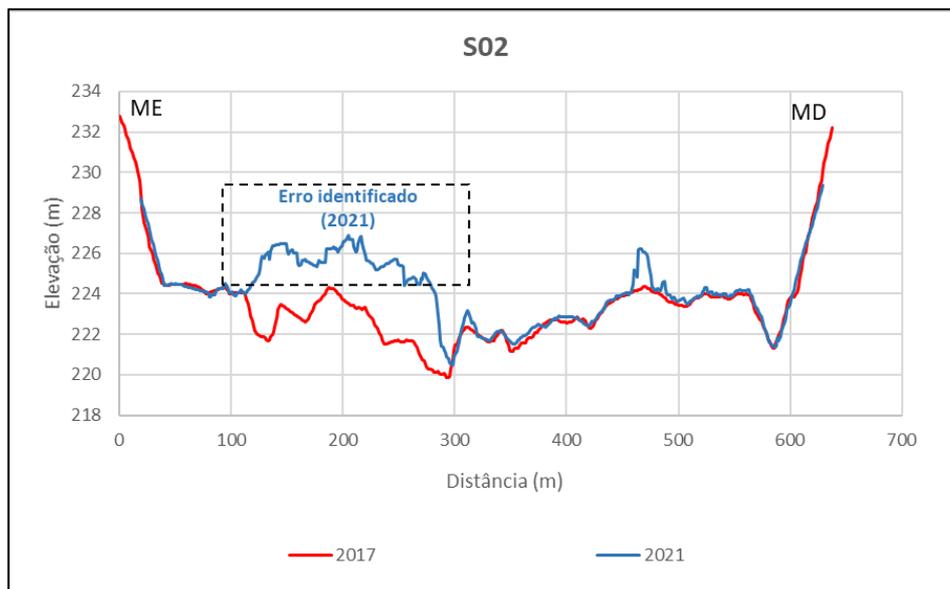
➤ **Seção 02**

Figura 92 – Seção transversal 02 (Levantamentos de 2017 e 2021)

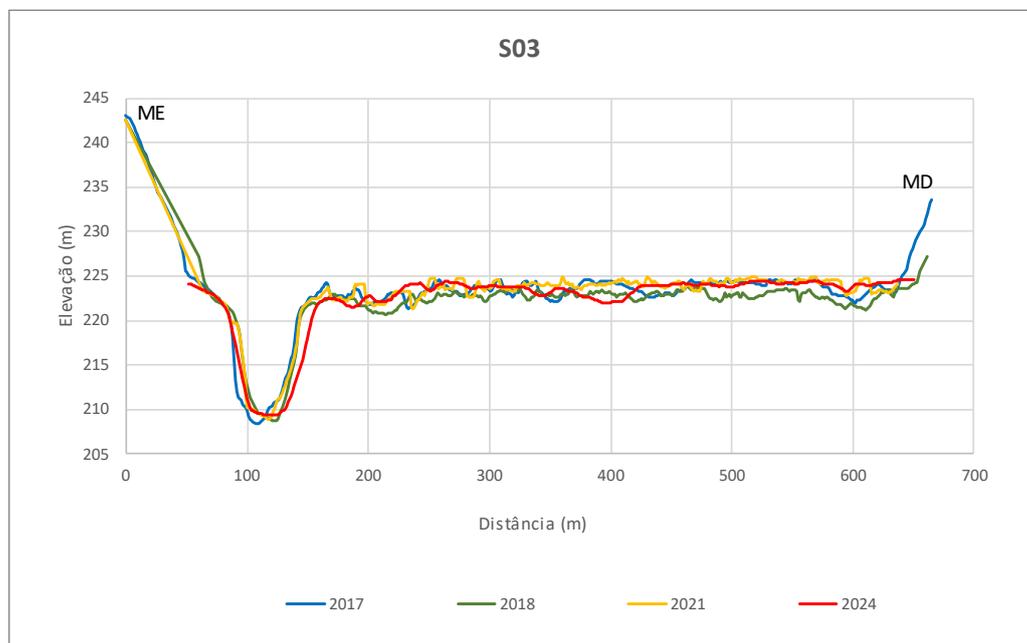
➤ **Seção 03**

Figura 95 – Seção transversal 03 (Levantamentos de 2017;2018, 2021 e 2024)

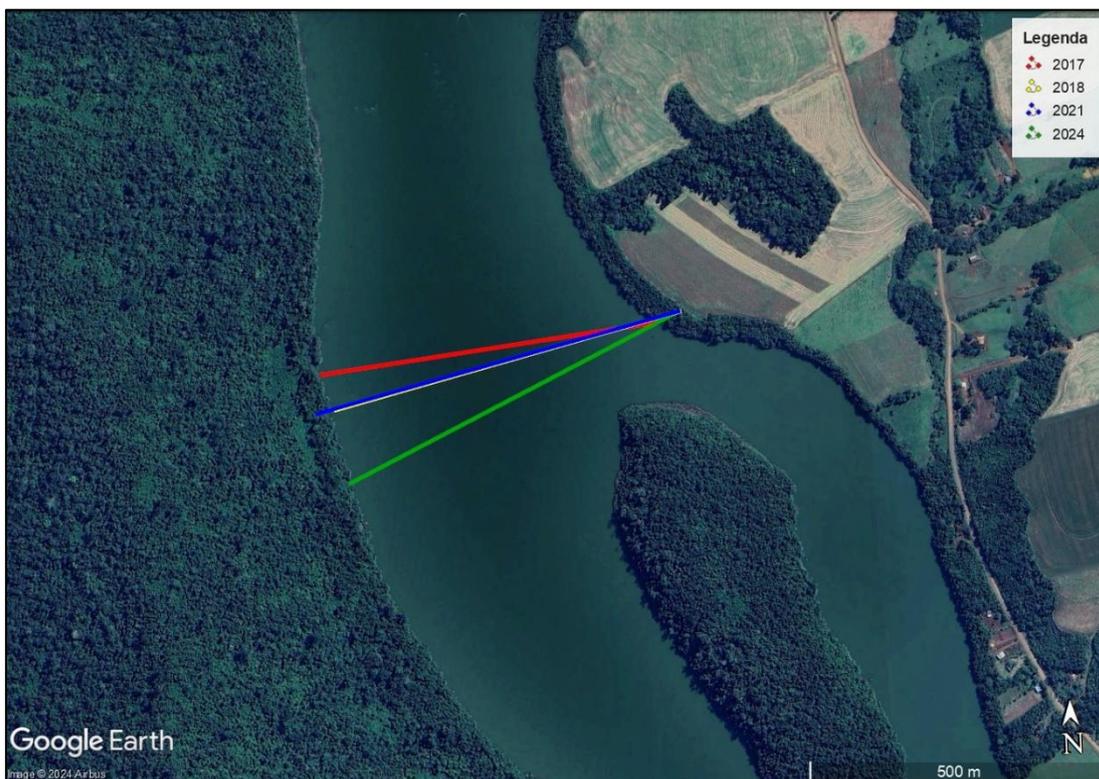
Figura 96 – Localização dos perfis levantados para a Seção 03

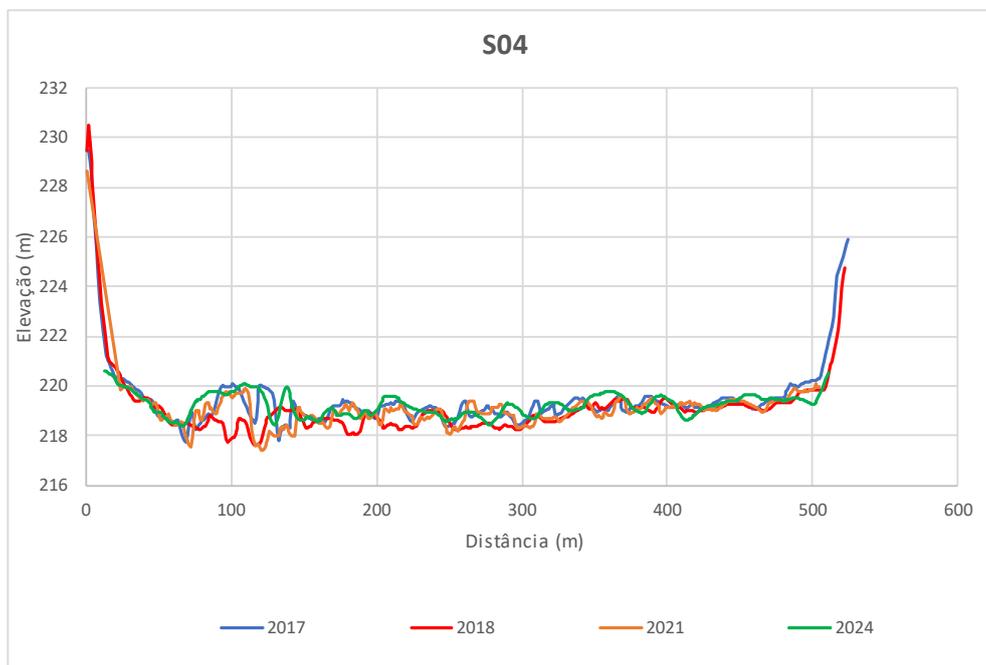
➤ **Seção 04**

Figura 97 – Seção transversal 04 (Levantamentos de 2017, 2018, 2021 e 2024)

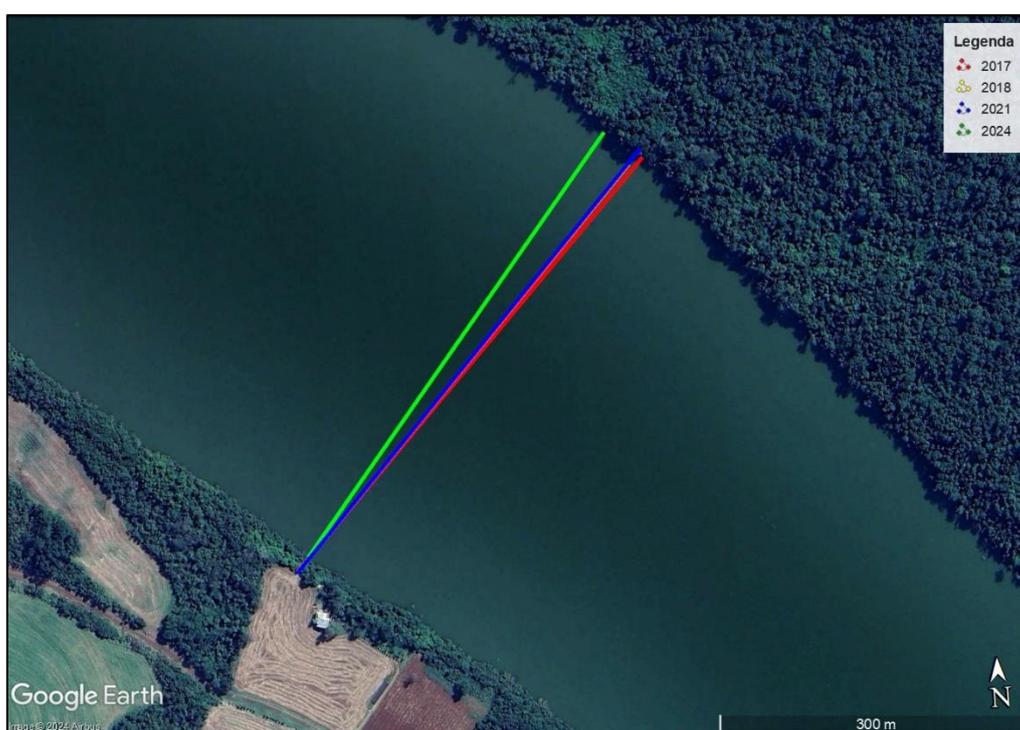
Figura 98 – Localização dos perfis levantados para a Seção 04

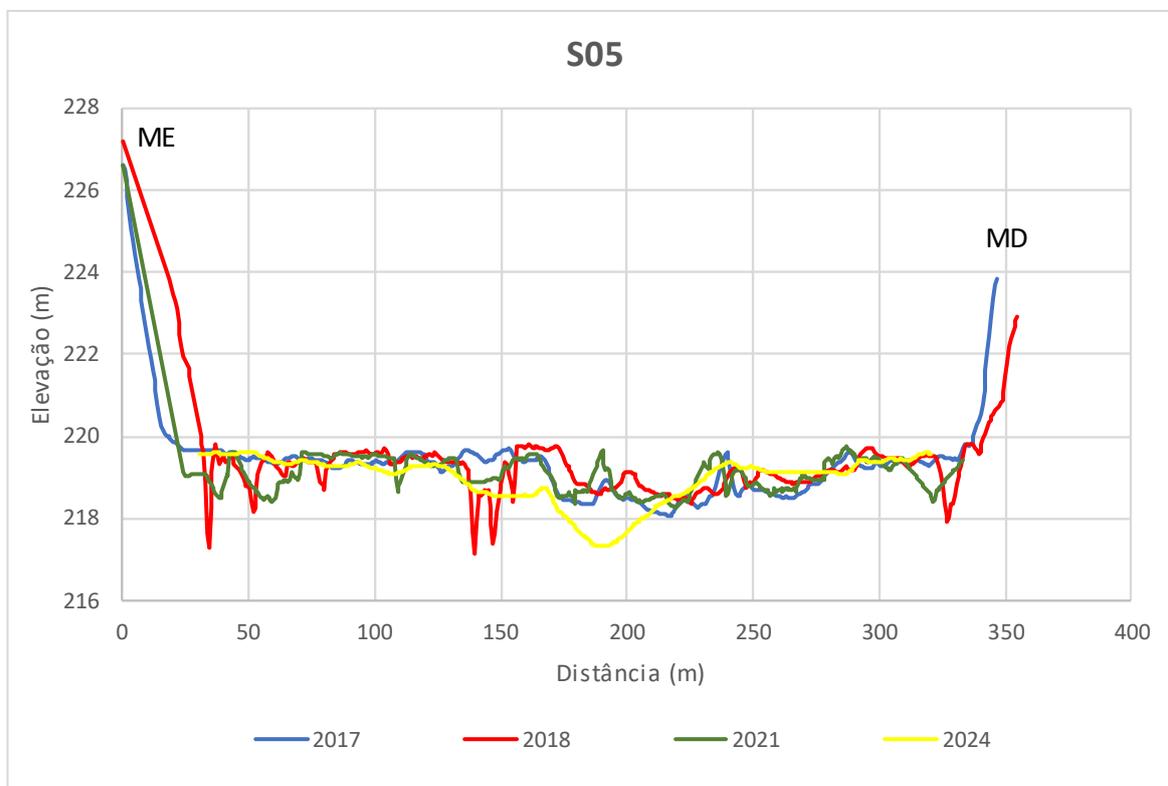
➤ **Seção 05**

Figura 99 – Seção transversal 05 (Levantamentos de 2017, 2018, 2021 e 2024)

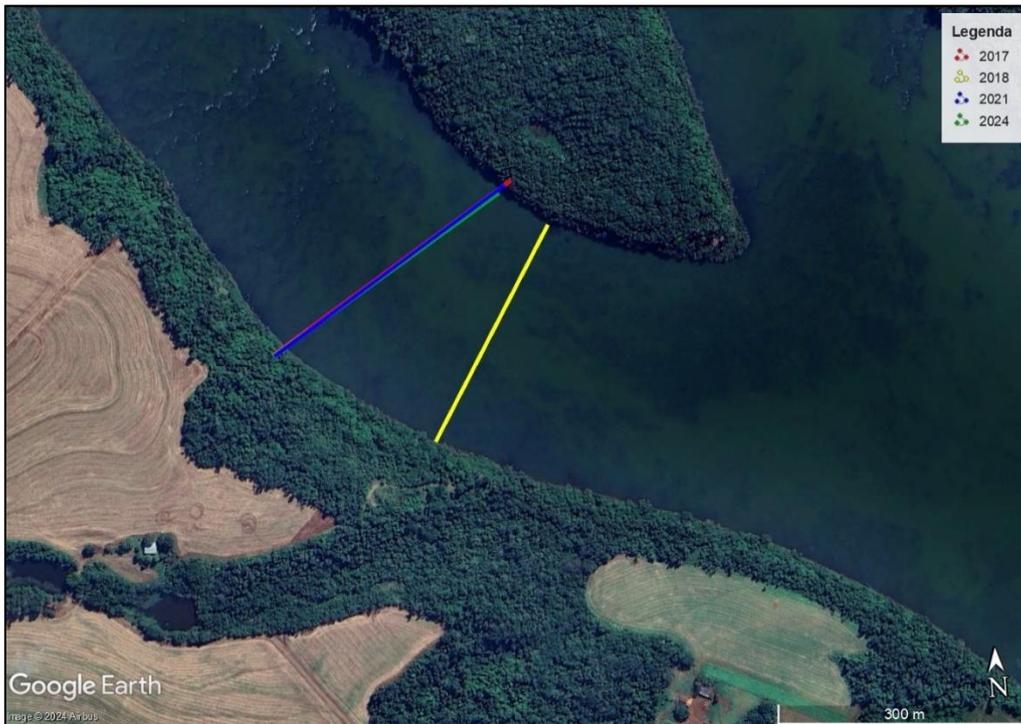
Figura 100 – Localização dos perfis levantados para a Seção 05
