UHE BAIXO IGUAÇU

QUARTO RELATÓRIO DE CONSOLIDAÇÃO DO PROGRAMA DE MONITORAMENTO HIDROSEDIMENTOLÓGICO

PERÍODO: 2014 a 2024

**CONSTRUSERV SERVIÇOS GERAIS LTDA
GCS-PMHS-004-01**

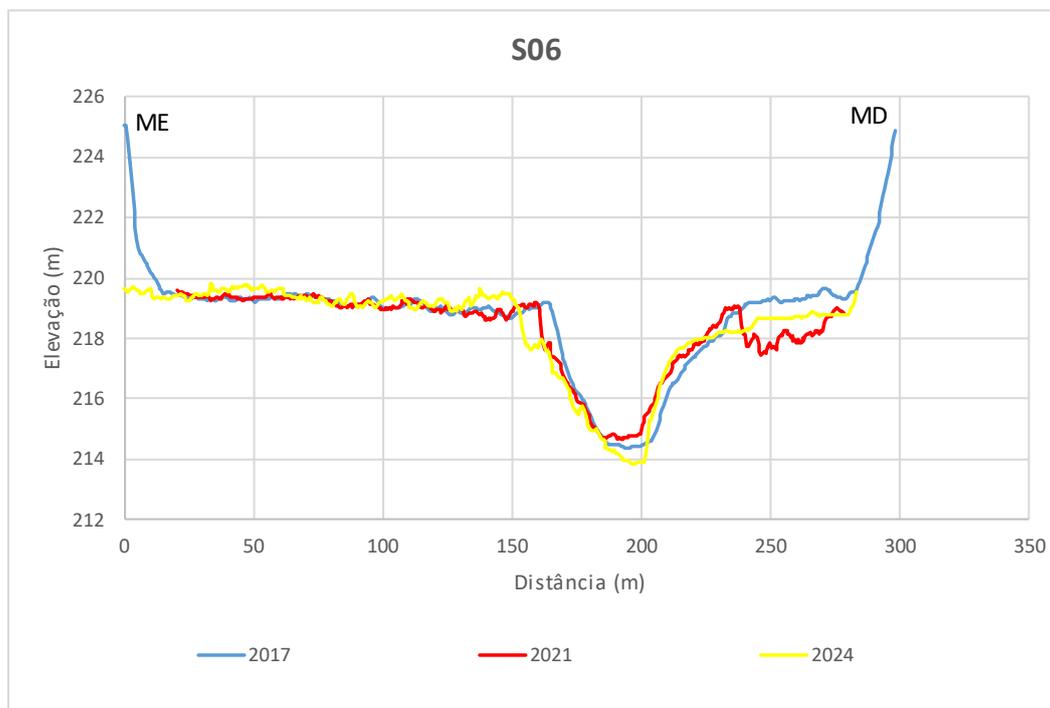
➤ **Seção 06**

Figura 101 – Seção transversal 06 (Levantamentos de 2017, 2018, 2021 e 2024)

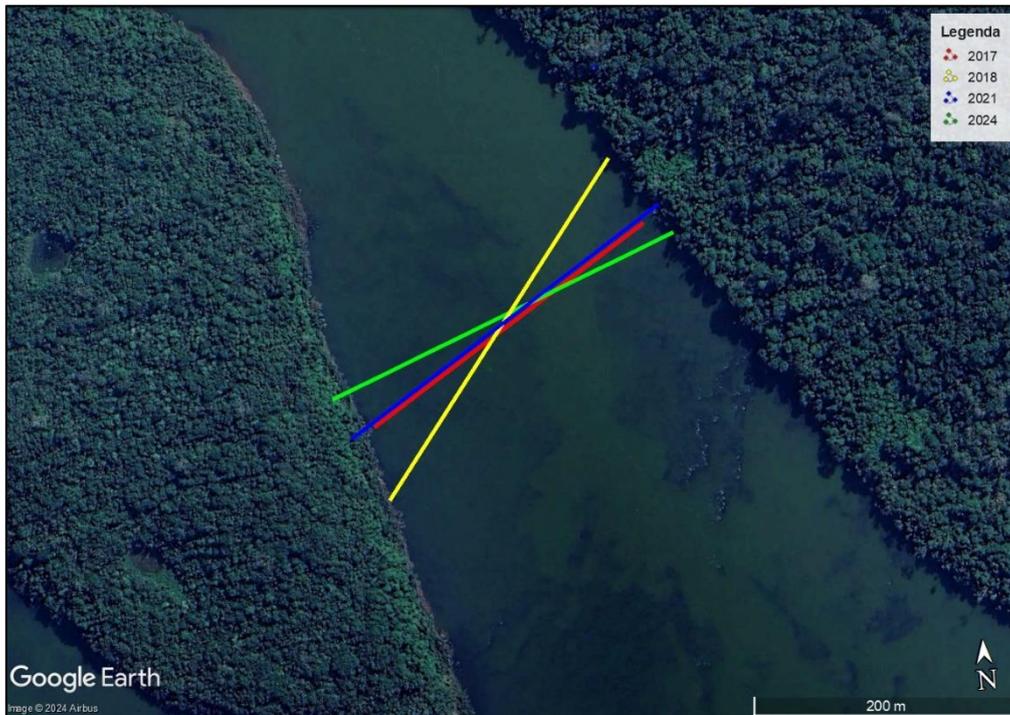
Figura 102 – Localização dos perfis levantados para a Seção 06

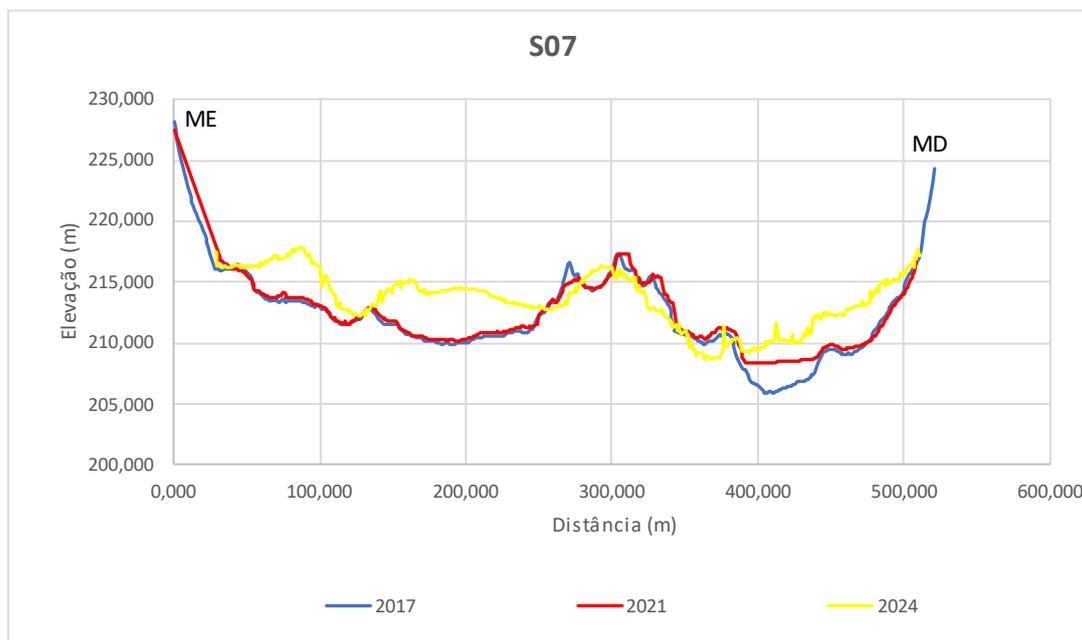
Figura 103 – Seção transversal 07 (Levantamentos de 2017, 2021 e 2024)

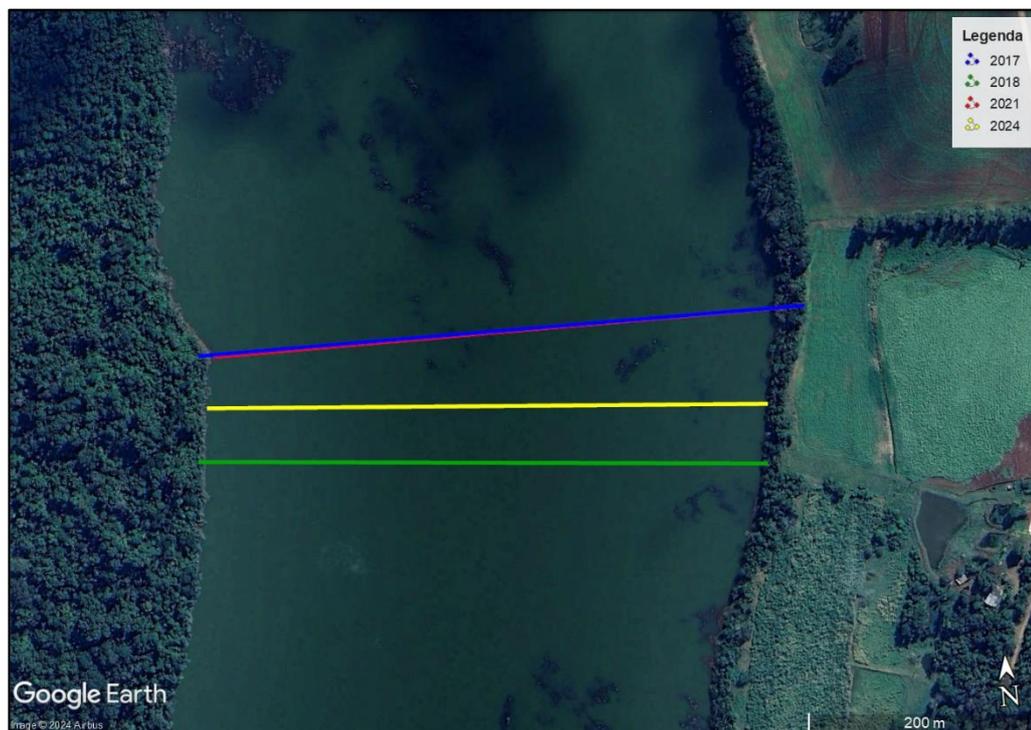
Figura 104 – Localização dos perfis levantados para a Seção 07

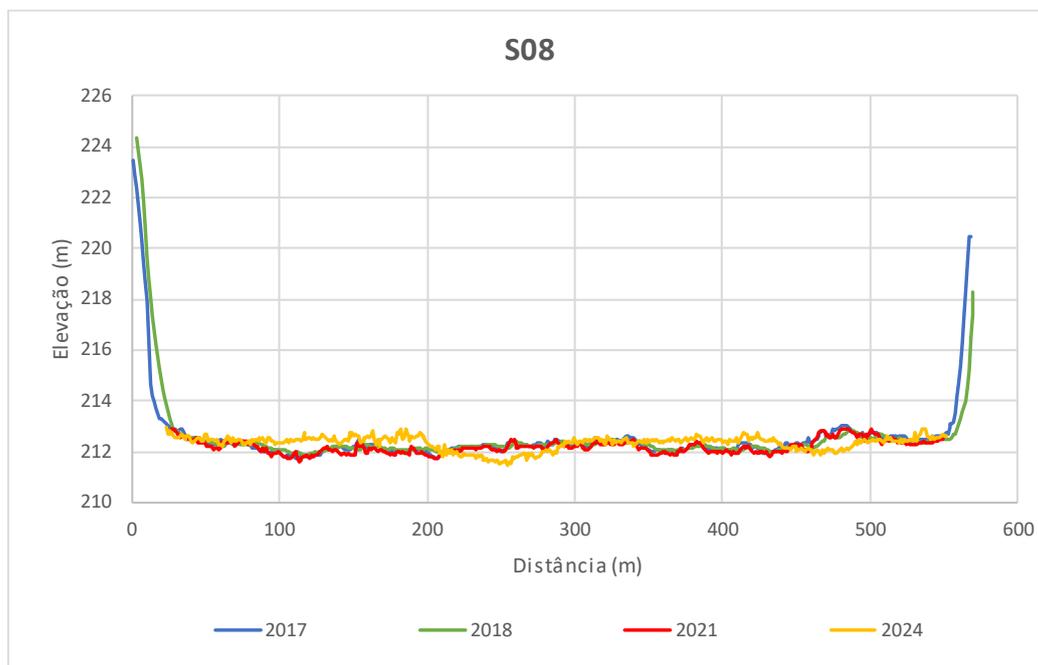
Figura 105 – Seção transversal 08 (Levantamentos de 2017, 2018, 2021 e 2024)

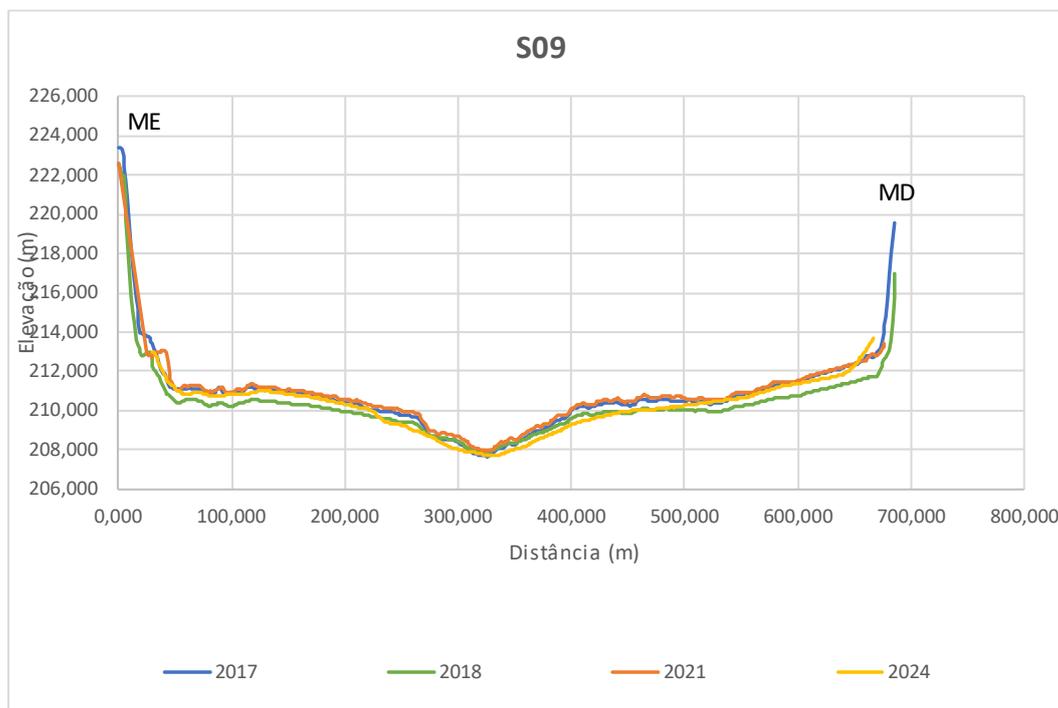
Figura 106 – Seção transversal 09 (Levantamentos de 2017, 2018, 2021 e 2024)

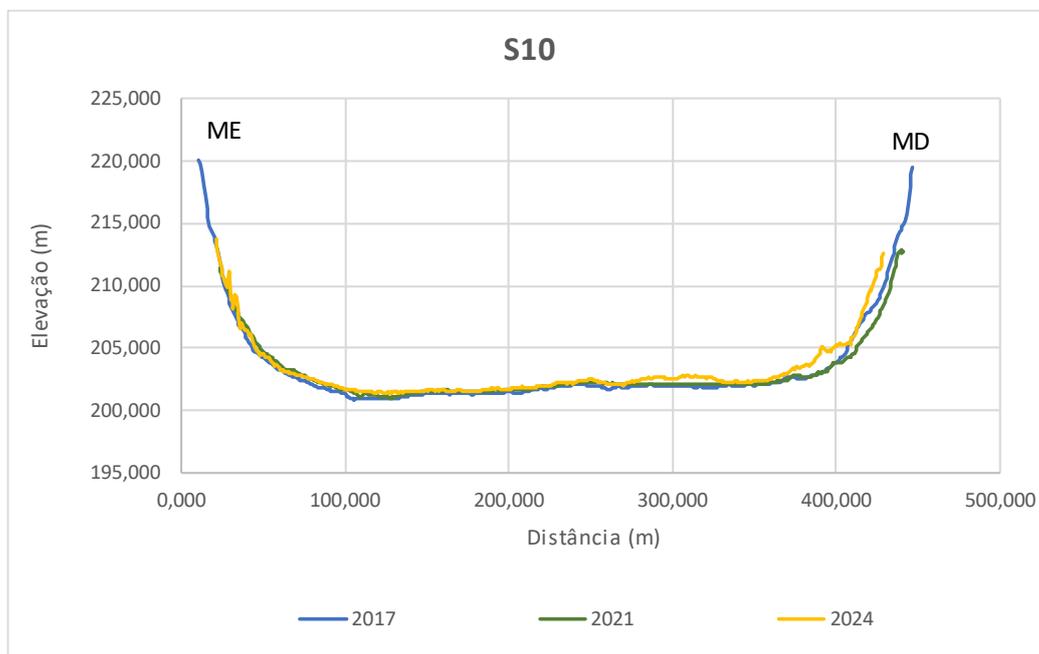
Figura 107 – Seção transversal 10 (Levantamentos de 2017, 2021 e 2024)

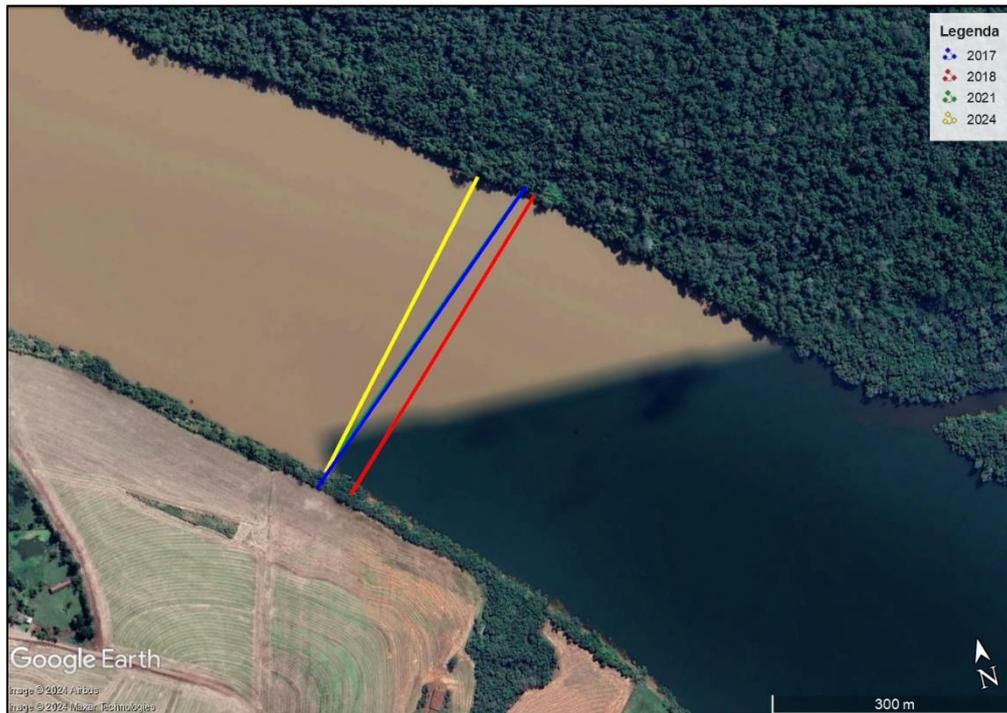
Figura 108 – Localização dos perfis levantados para a Seção 10

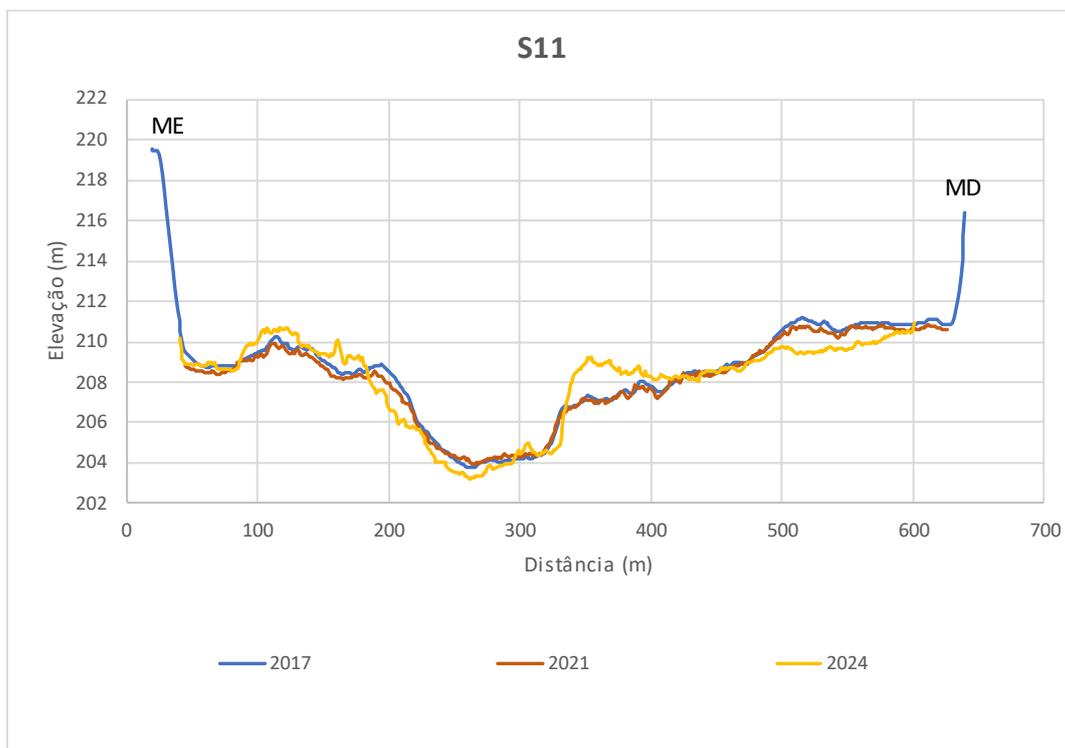
Figura 109 – Seção transversal 11 (Levantamentos de 2017, 2021 e 2024)

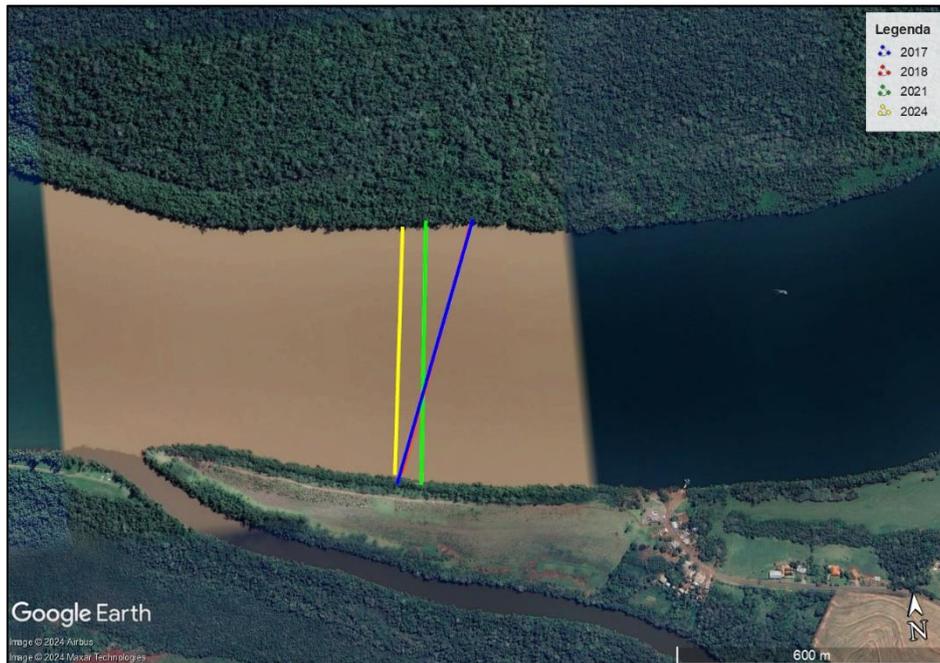
Figura 110 – Localização dos perfis levantados para a Seção 11
