**Assunto:** Programa de Recuperação de Áreas Degradadas da UHE Baixo Iguaçu

## UHE BAIXO IGUAÇU

Título:	Documento No.	Rev.
<b>RELATÓRIO FINAL DE EXECUÇÃO DO PRAD 18/08/2022</b>	<b>BO-RL-CN-GE-A12-0005</b>	<b>03</b>
<b>Elaboração:</b>	<b>Aprovação:</b>	
<b>Karisa B. do Nascimento 20/08/2022</b>	<b>Augusto Branco 25/08/2022</b>

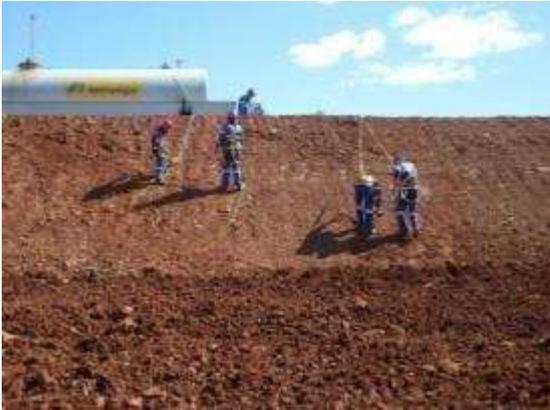
**Figura 9** - Plantio de gramíneas para proteção dos taludes.

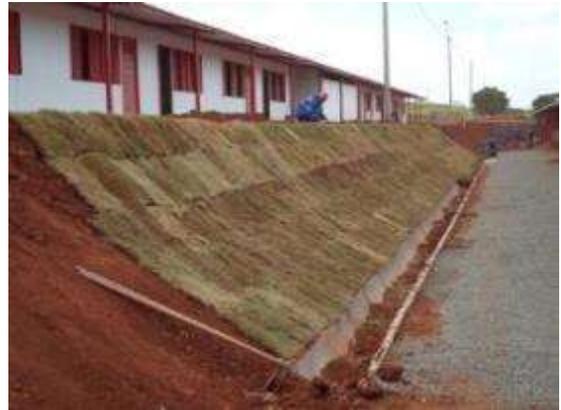
**Figura 10** - Proteção de taludes em áreas de alojamento.

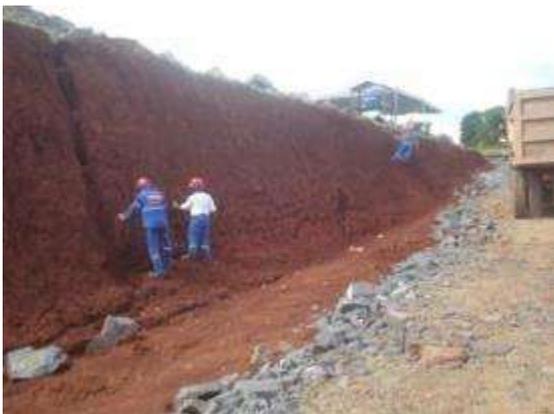
**Figura 11** - Plantio de gramíneas para proteção dos taludes na área do atracadouro.

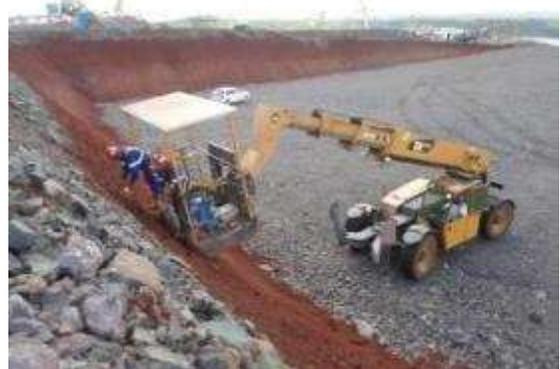
**Figura 12** - Plantio de gramíneas para proteção dos taludes na área dos pátios.

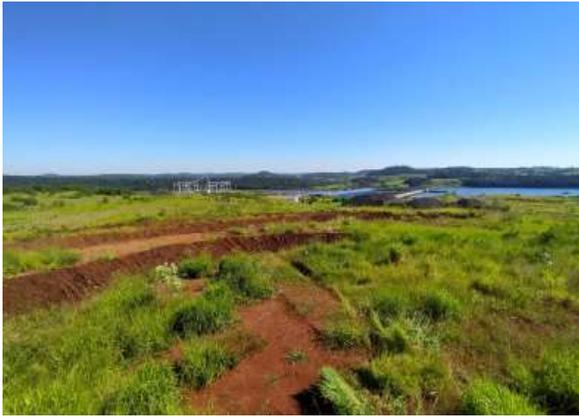
Figura 13 – Curvas de níveis no local do Britador

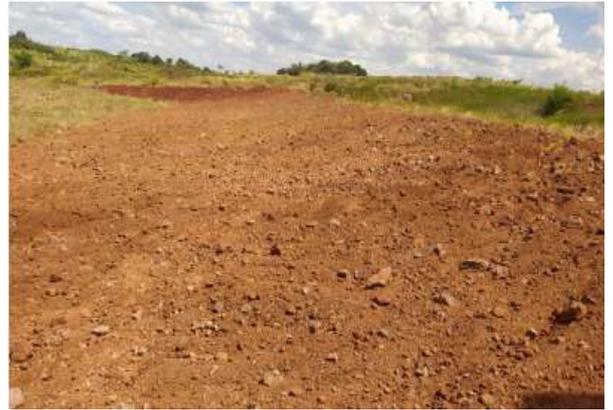
Figura 14 – Reconformação dos taludes.

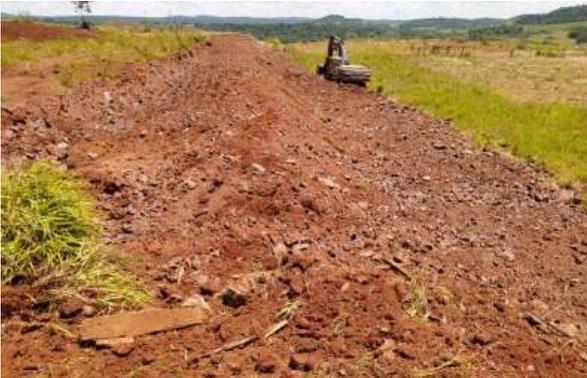
Figura 15 - Reconformação dos taludes..

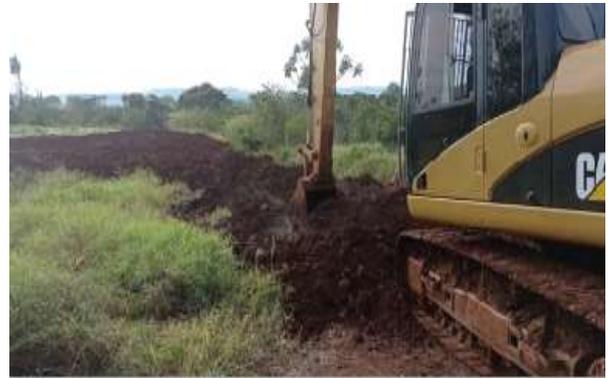
Figura 16 – Descompactação do sola para plantio.

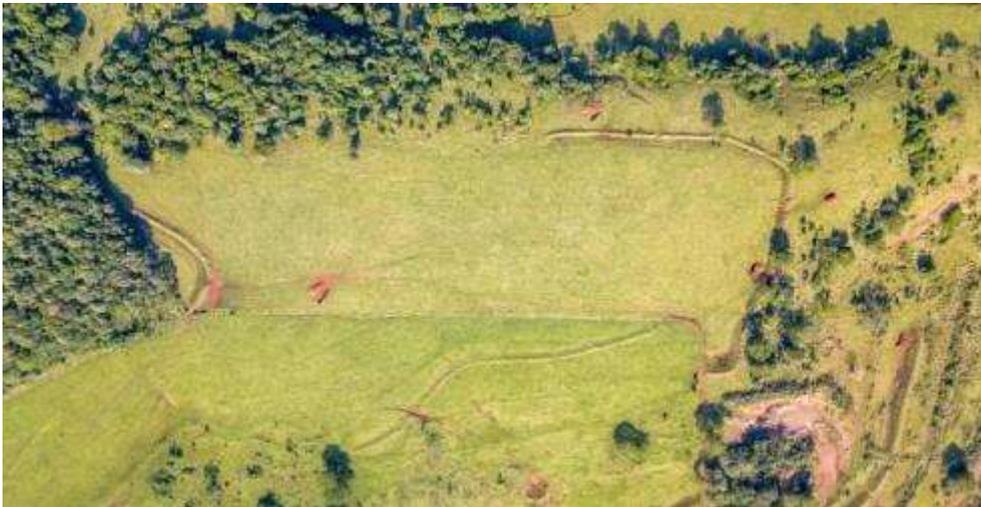
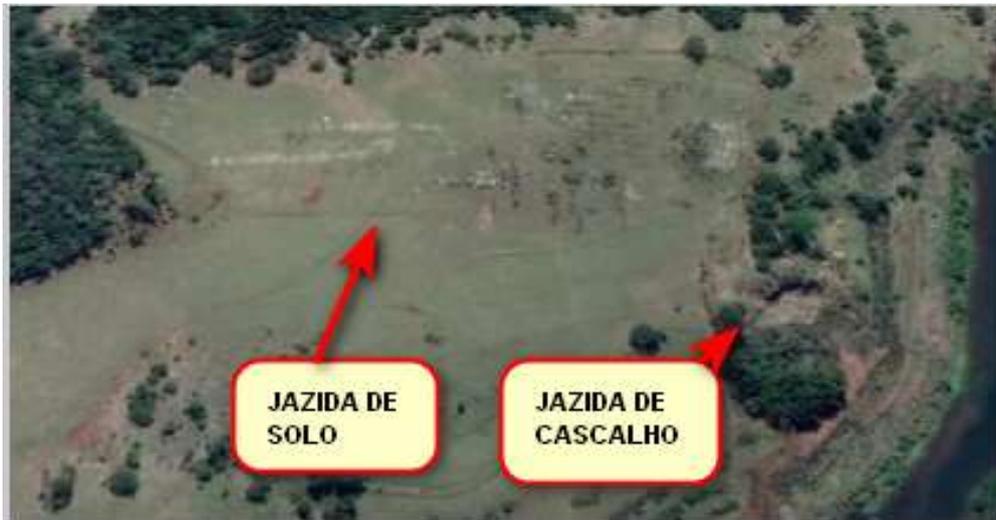
Figura 19 - Jazida de Solo (MD).

Figura 20 - Jazida de Solo (MD).

Parcela utilizada em 2013 como área de exploração de cascalho na cava, com taludes estáveis e preservação da vegetação nos topos dos taludes e áreas vizinhas. A cava se apresenta estabilizada, com cobertura vegetal natural em bom estado de regeneração. Após avaliação na área, não foram observados indícios de processos erosivos em andamento. Portanto, optou-se pela manutenção da estabilidade atual da cava, visto que para o seu fechamento seria necessário a quebra das laterais do talude, resultando na perda da vegetação que já se encontrava estabelecida no local, bem como a abertura de uma jazida de solo próxima para utilização na reconformação dessa parcela.

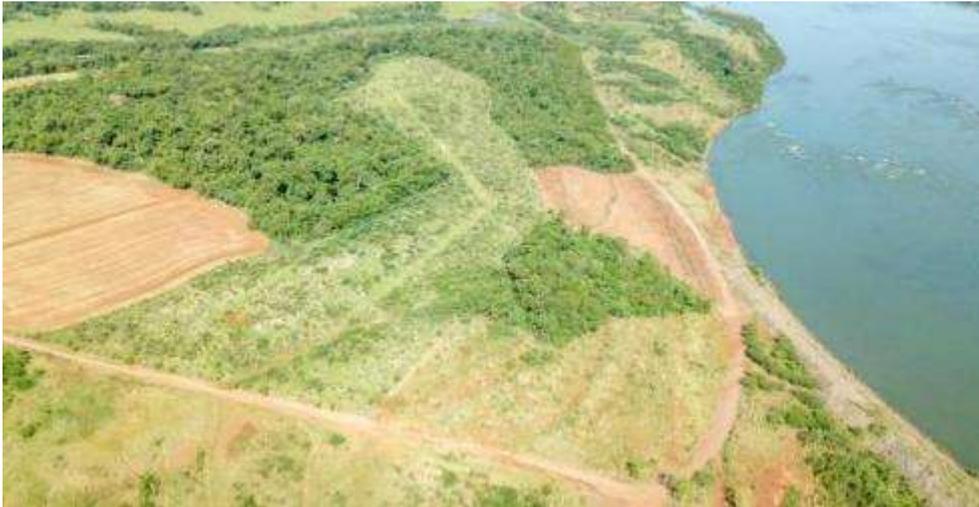
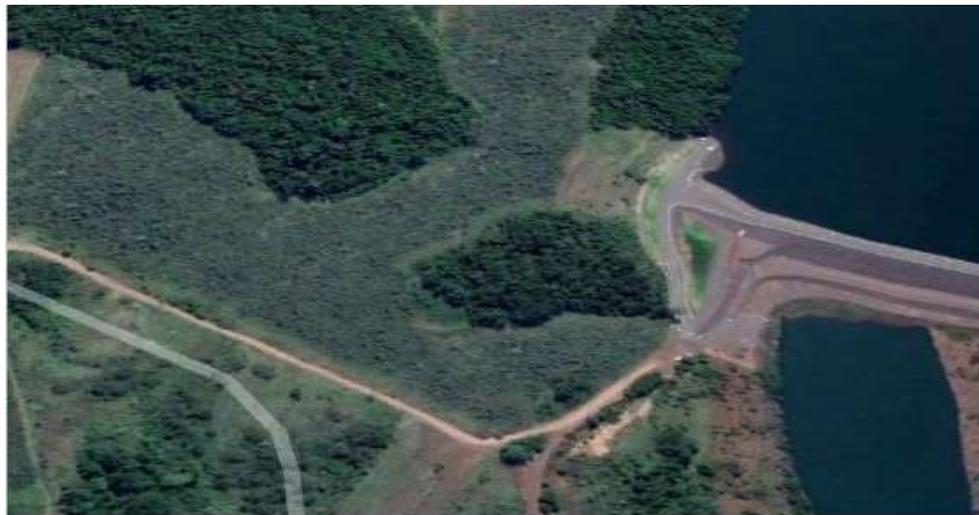
Figura 21 - Jazida de solo (MD).

Figura 22 - Jazida de solo (MD) 2022.

Jazida explorada para construção da barragem, sendo priorizado o uso da parcela já desmatada. Foram realizadas as seguintes atividades de PRAD: decapeamento da área, dispondo o solo vegetal e os restos de vegetação forrageira em linhas longitudinais, preferencialmente ao nível, no próprio local de exploração, visando facilitar a sua utilização futura..

- Desmobilização e remoção das estruturas.
- Reconformação do terreno.
- Avaliação de necessidade e implantação de estruturas de drenagem e conservação de solo.
- Preparo do solo para plantio.
- Revegetação

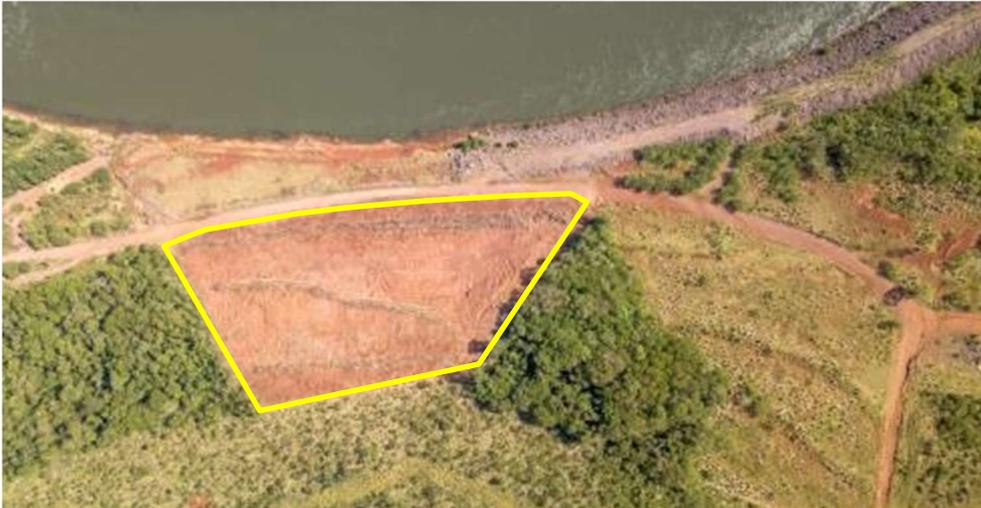
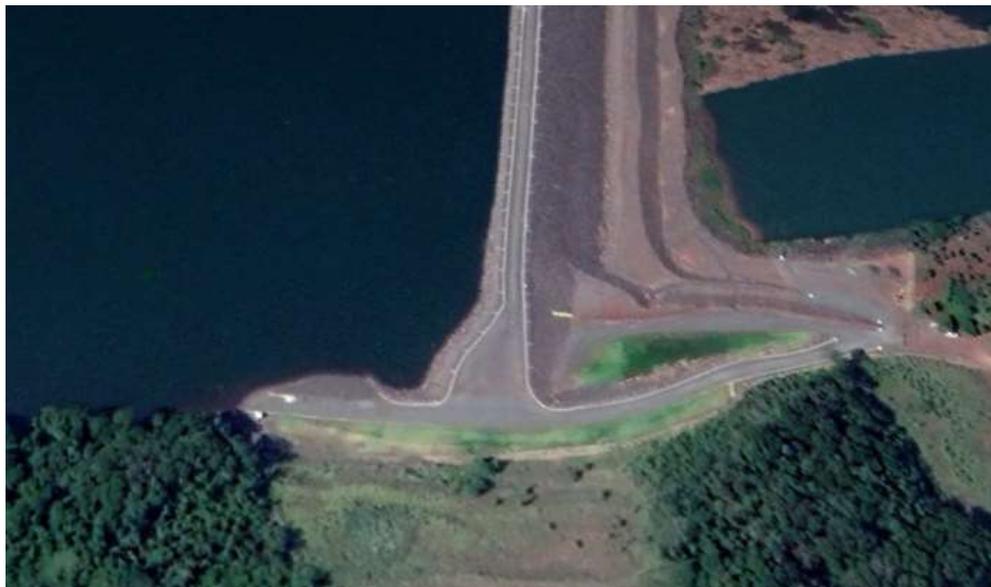
Figura 23 - Ombreira da barragem (MD).

A área inserida nas estruturas definitivas da obra, onde foi realizado o plantio de gramíneas para estabilidade dos taludes.

Figura 24 - Ombreira da barragem (MD) 2022.

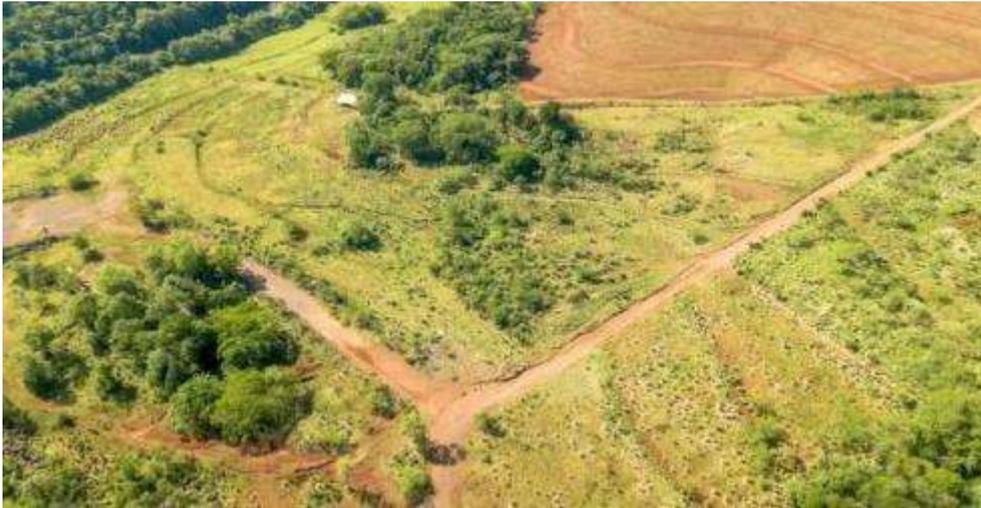
Figura 25 - Bota fora de raiz (MD).

Parcela já conformada em processo de revegetação natural, evidenciando a estabilidade física do terreno, sem sinais de erosão no solo e com o estabelecimento da cobertura vegetal predominante entre forrageiras com alguns núcleos arbóreos.

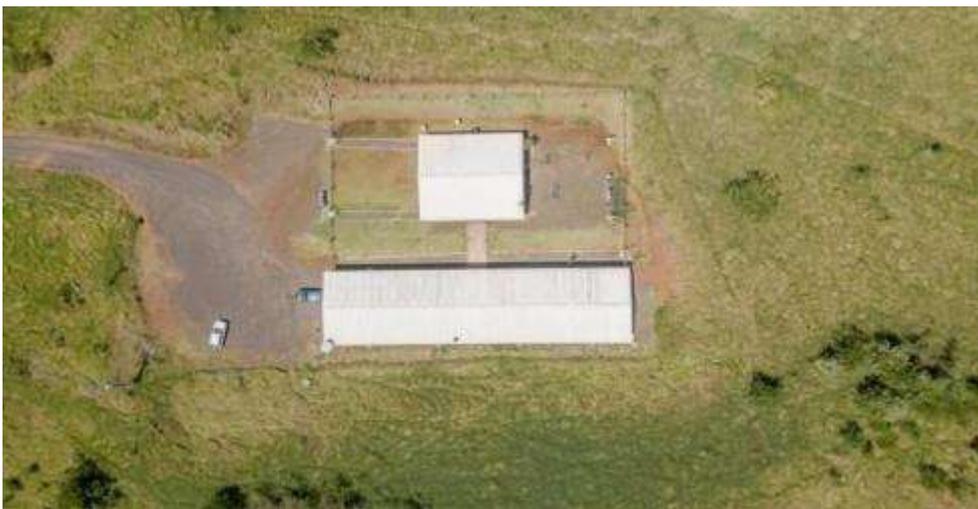
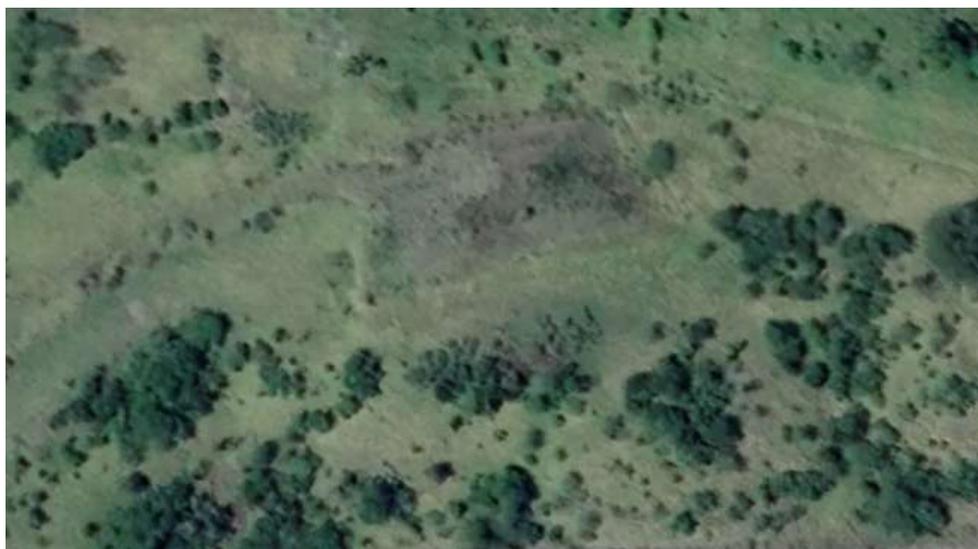
Figura 40 - Alojamento N5N6 (ME).

Figura 41 - Alojamento N5N6 (ME) 2022.

Estrutura composta de alojamento, área de vivência e pátio de estacionamento.

- a) Desmobilização e remoção das estruturas
- b) Reconformação do terreno
- c) Avaliação de necessidade e implantação de estruturas de drenagem e conservação de solo
- d) Preparo do solo para plantio
- e) Revegetação
- f) Manutenção e monitoramento

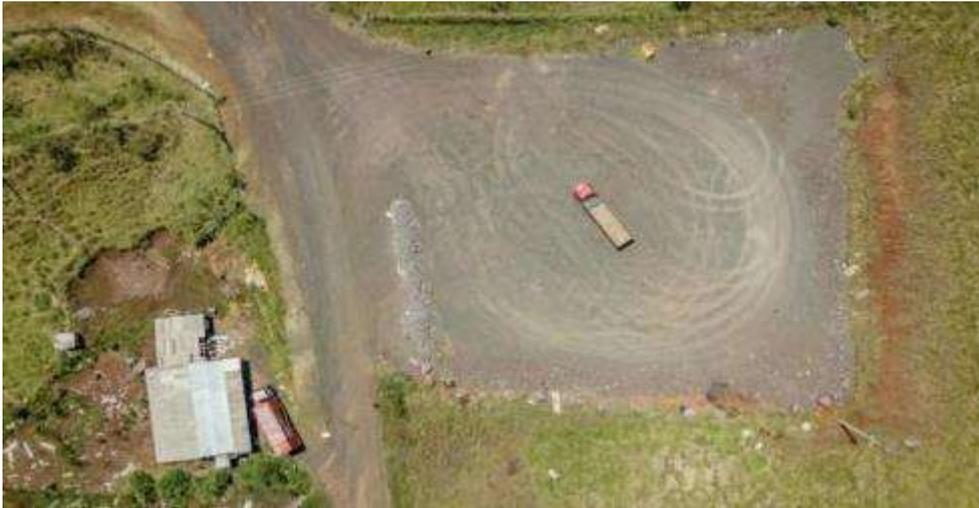
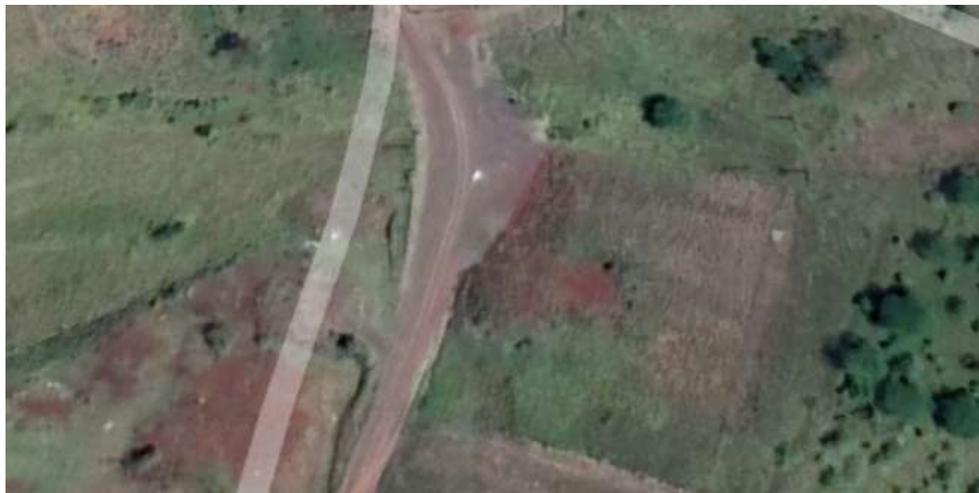
Figura 42 - Estacionamento de Caminhões / Carretas (ME).

Figura 43 - Estacionamento de Caminhões / Carretas (ME) 2022.

O local consistia basicamente de um pátio construído com forro de rocha, sem nenhuma estrutura adicional.

- a) Desmobilização e remoção das estruturas
- b) Reconformação do terreno
- c) Avaliação de necessidade e implantação de estruturas de drenagem e conservação de solo
- d) Preparo do solo para plantio
- e) Revegetação
- f) Manutenção e monitoramento

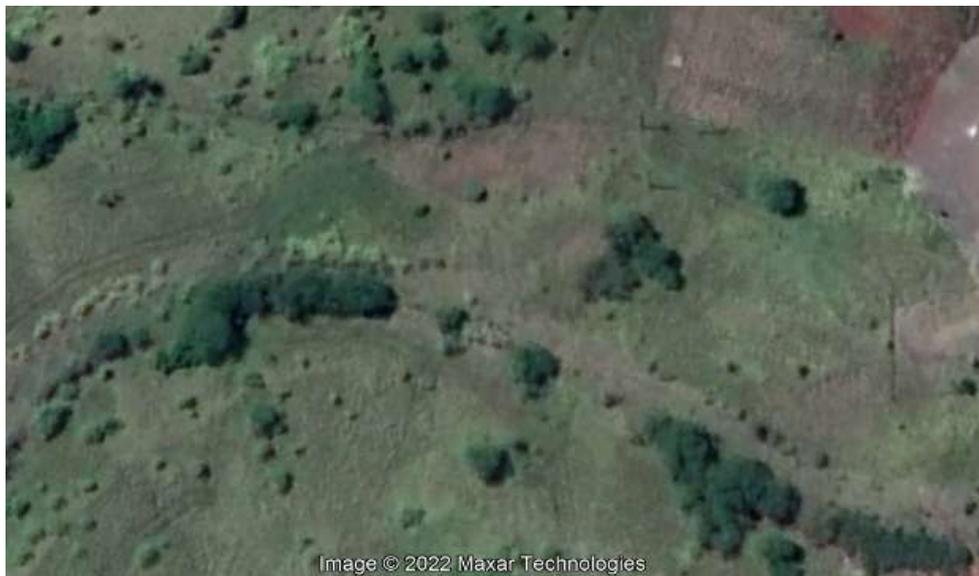
Figura 45 - Subestação (ME)2022.

A estrutura era composta de galpão coberto, conjunto de geradores movidos a diesel, reservatório de óleo diesel e transformadores.

- a) Desmobilização e remoção das estruturas
- b) Reconformação do terreno
- c) Avaliação de necessidade e implantação de estruturas de drenagem e conservação de solo
- d) Preparo do solo para plantio
- e) Revegetação
- f) Manutenção e monitoramento

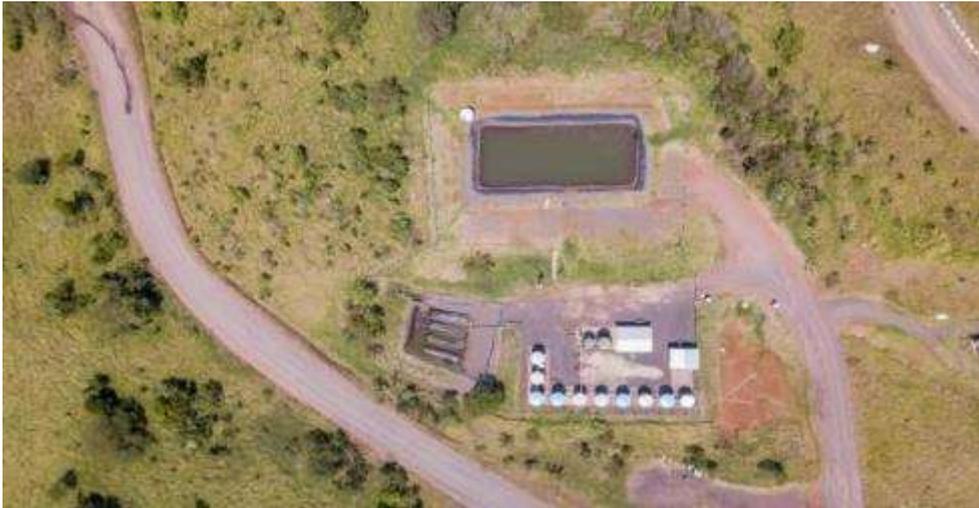
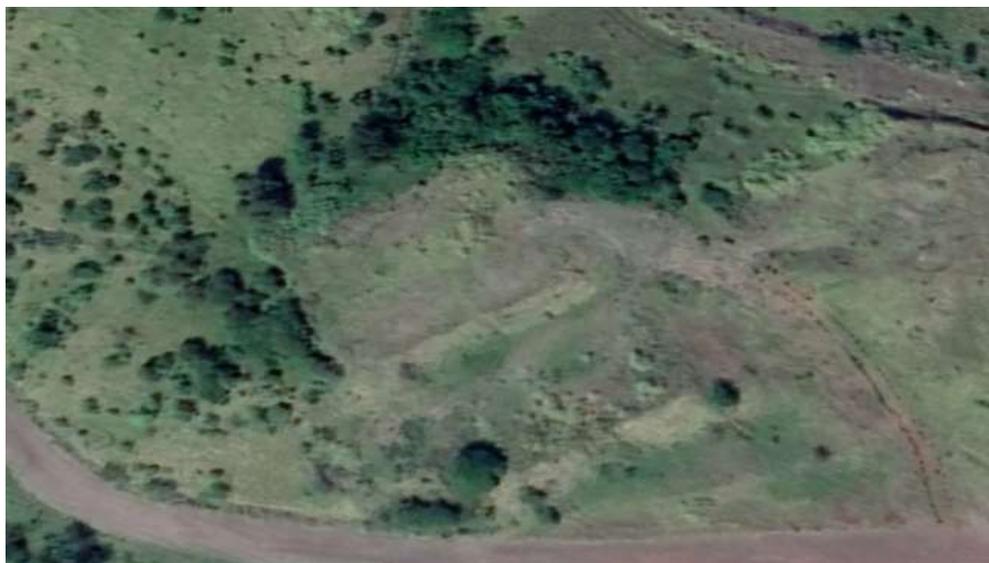
Figura 46 - Estação de Tratamento de Água – ETA (ME).

Figura 47 - Estação de Tratamento de Água – ETA (ME) 2022.

A ETA era composta de reservatório de água bruta, geotêxtil para contenção do lodo de ETA, filtro, decantador, reservatórios de água potável, sala de tratamento e depósito de produtos.

- a) Desmobilização e remoção das estruturas
- b) Reconformação do terreno
- c) Avaliação de necessidade e implantação de estruturas de drenagem e conservação de solo
- d) Preparo do solo para plantio
- e) Revegetação
- f) Manutenção e monitoramento

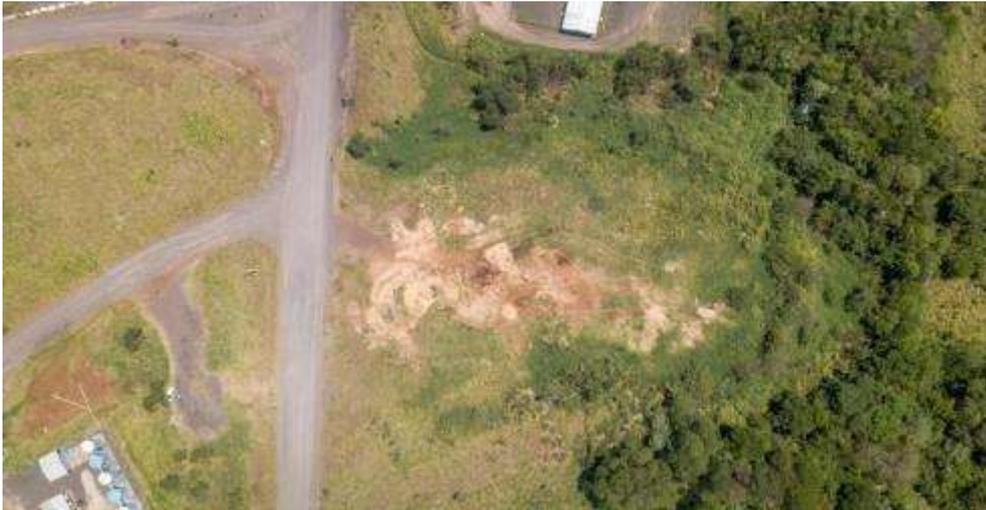
Figura 48 - Área de Estoque de Solo Vegetal (ME).

Estoque do solo vegetal removido no processo de decapeamento das áreas onde foram implantadas as estruturas do canteiro. Foi realizada a reconformação e plantio na área.

- a) Desmobilização e remoção das estruturas
- b) Reconformação do terreno
- c) Avaliação de necessidade e implantação de estruturas de drenagem e conservação de solo
- d) Preparo do solo para plantio
- e) Revegetação
- f) Manutenção e monitoramento

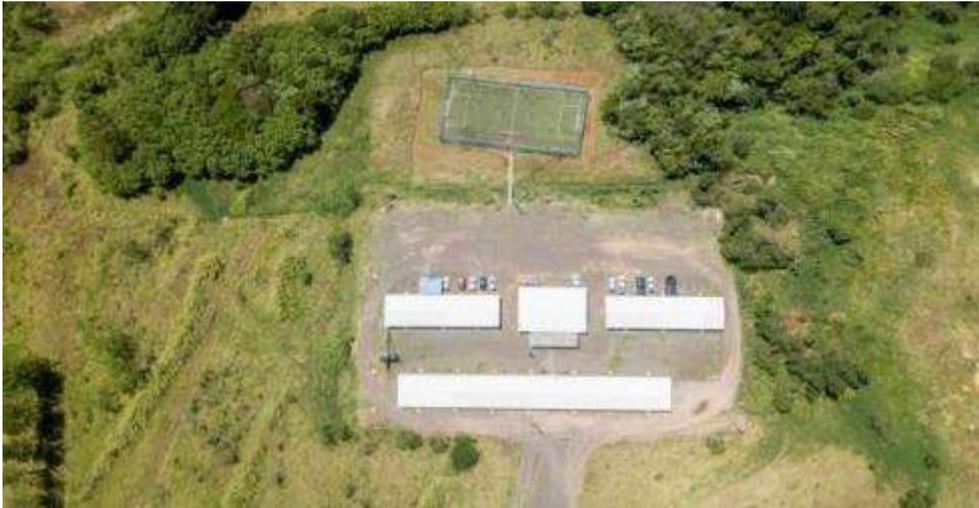
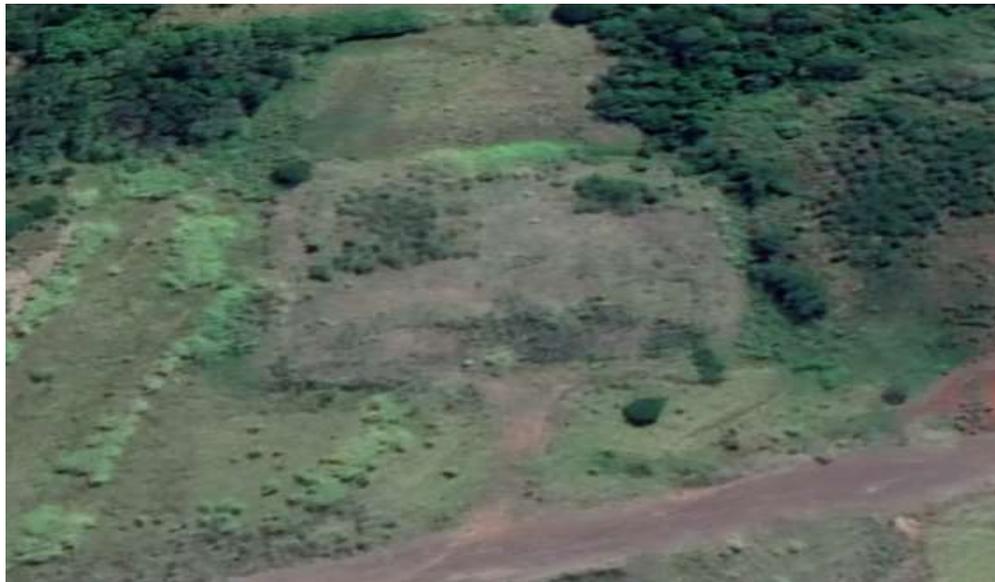
Figura 50 - Alojamento N3N4 (ME).

Figura 51 - Alojamento N3N4 (ME) 2022.

A estrutura era composta de alojamento, área de vivência, campo de futebol e pátio de estacionamento.

- a) Desmobilização e remoção das estruturas
- b) Reconformação do terreno
- c) Avaliação de necessidade e implantação de estruturas de drenagem e conservação de solo
- d) Preparo do solo para plantio
- e) Revegetação
- f) Manutenção e monitoramento

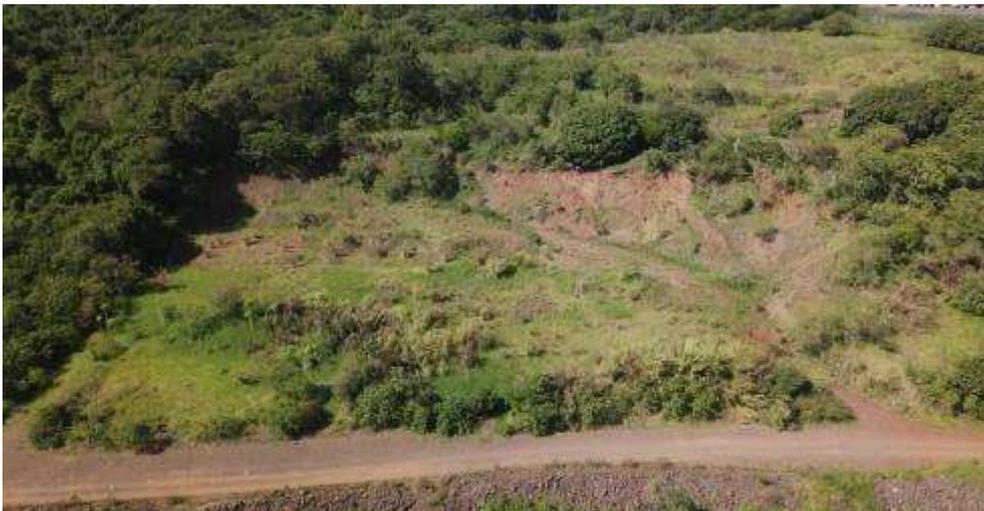
Figura 52 - Jazida de Solo (ME).

Área explorada, localizada parcialmente abaixo da cota de alagamento do reservatório.

- a) Desmobilização e remoção das estruturas
- b) Reconformação do terreno
- c) Avaliação de necessidade e implantação de estruturas de drenagem e conservação de solo
- d) Preparo do solo para plantio
- e) Revegetação
- f) Manutenção e monitoramento

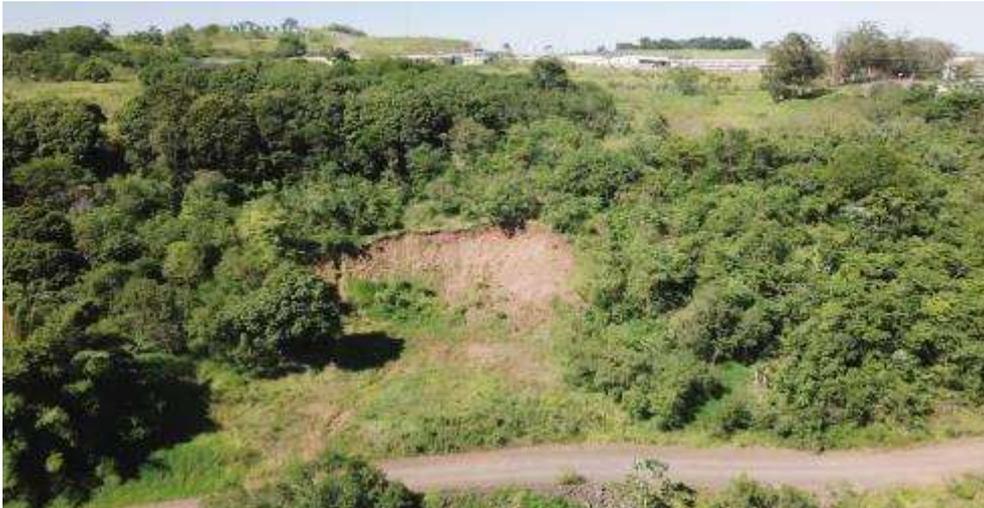
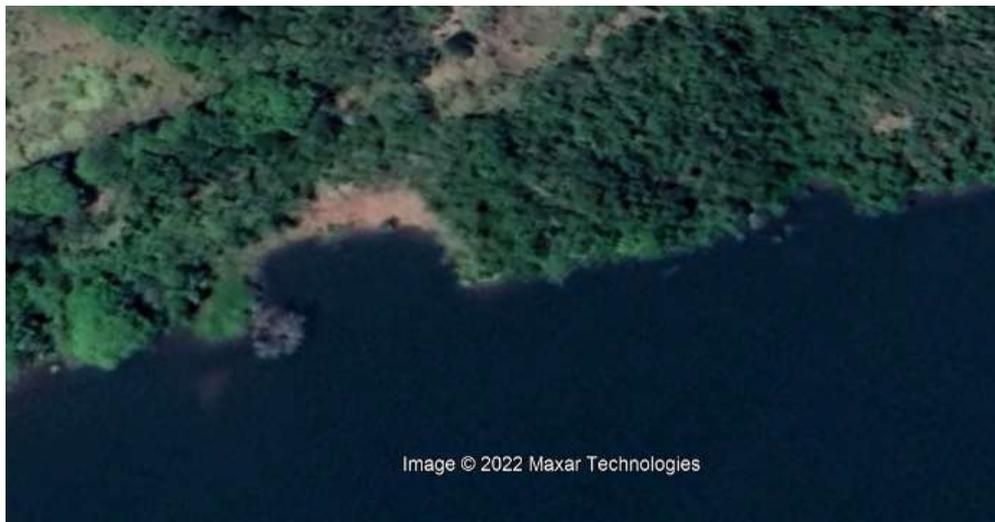
Figura 54 - Jazida de Cascalho (ME).

Figura 55 - Jazida de Cascalho (ME) 2022.

Área explorada, localizada parcialmente abaixo da cota de alagamento do reservatório.

- a) Desmobilização e remoção das estruturas
- b) Reconformação do terreno
- c) Avaliação de necessidade e implantação de estruturas de drenagem e conservação de solo
- d) Preparo do solo para plantio
- e) Revegetação
- f) Manutenção e monitoramento

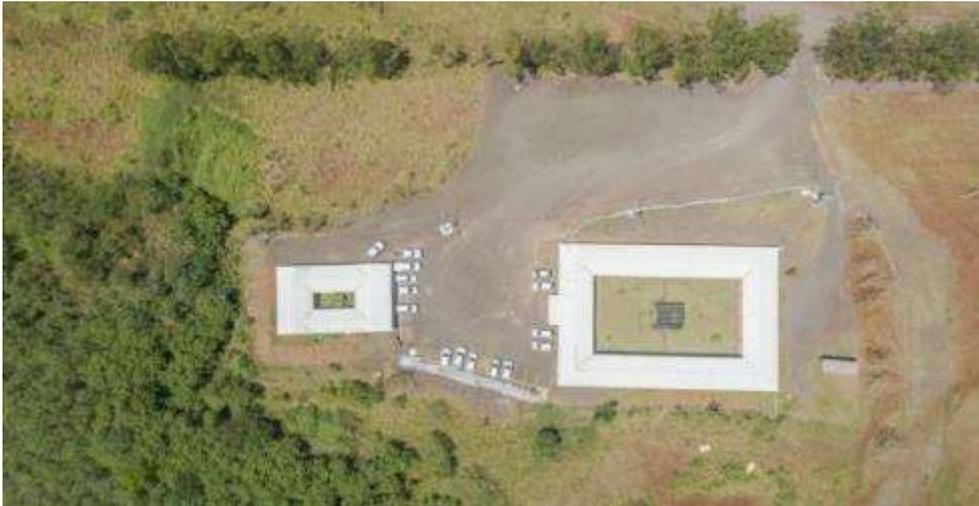
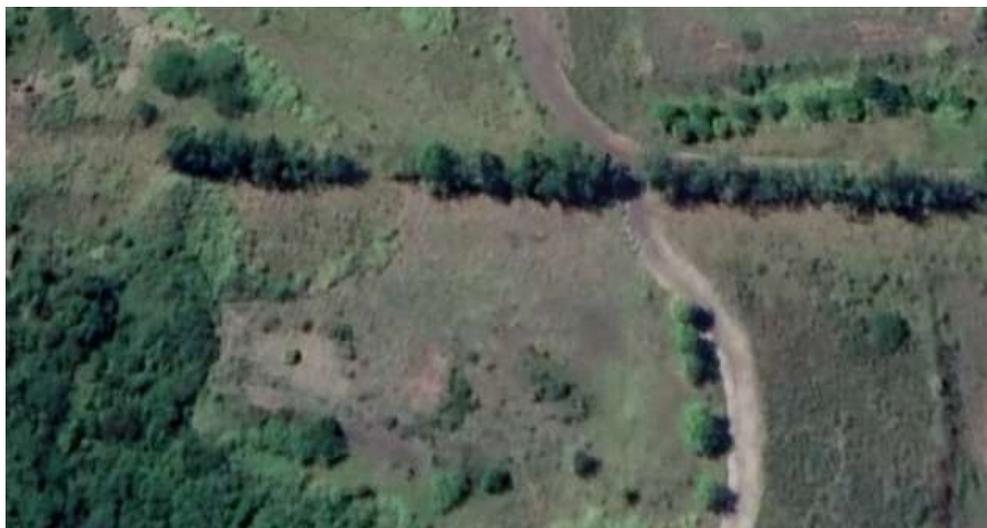
Figura 56 - Escritório CNO / CEBI (ME).

Figura 57 -Escritório CNO / CEBI (ME) 2022.

A estrutura era composta de escritórios e pátio de estacionamento. Eoncontra-se em desenvolvimento da vegetação.

- a) Desmobilização e remoção das estruturas
- b) Reconformação do terreno
- c) Avaliação de necessidade e implantação de estruturas de drenagem e conservação de solo
- d) Preparo do solo para plantio
- e) Revegetação
- f) Manutenção e monitoramento

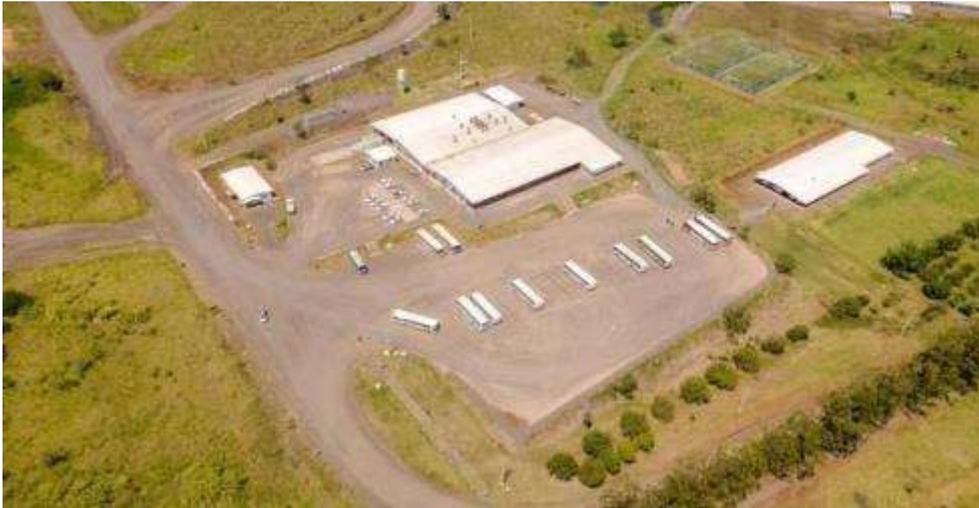
Figura 58 - Refeitório / Estacionamento / Lavanderia (ME).

A estrutura era composta de refeitório, cozinha, lavanderia, reservatório de água, caixas de gordura e pátios de estacionamento de veículos. Na regularização da área para implantação das estruturas buscou-se preservar a harmonia da linha de relevo do terreno natural.

- a) Desmobilização e remoção das estruturas
- b) Reconformação do terreno
- c) Avaliação de necessidade e implantação de estruturas de drenagem e conservação de solo
- d) Preparo do solo para plantio
- e) Revegetação
- f) Manutenção e monitoramento

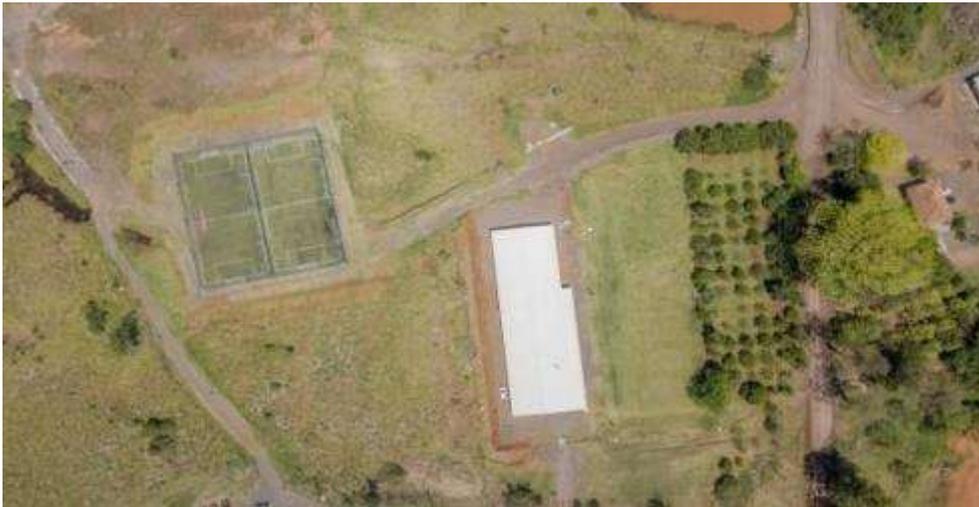
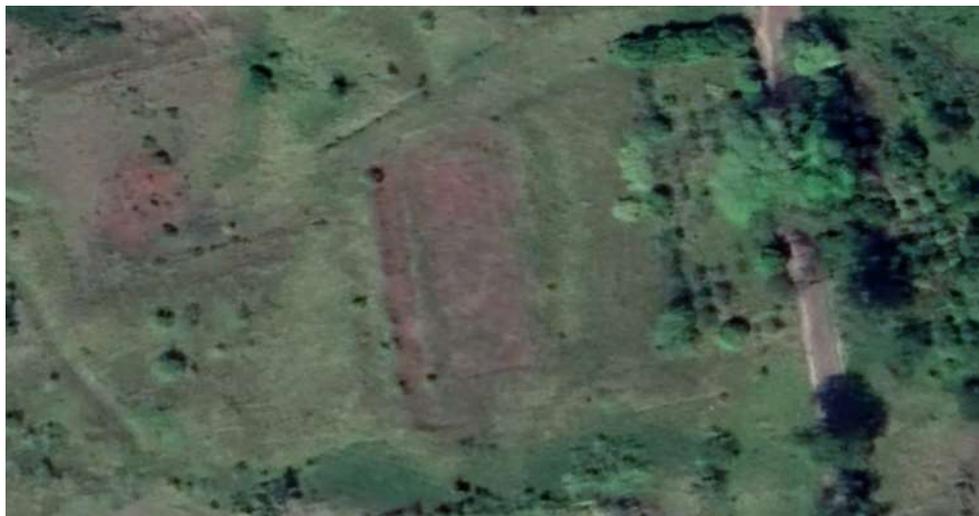
Figura 60 - Área de Lazer / Campo de Futebol (ME).

Figura 61 - Área de Lazer / Campo de Futebol (ME) 2022.

A estrutura era composta de área de vivência, campo de futebol e pátio de estacionamento em avançado estado de recuperação.

- a) Desmobilização e remoção das estruturas
- b) Reconformação do terreno
- c) Avaliação de necessidade e implantação de estruturas de drenagem e conservação de solo
- d) Preparo do solo para plantio
- e) Revegetação

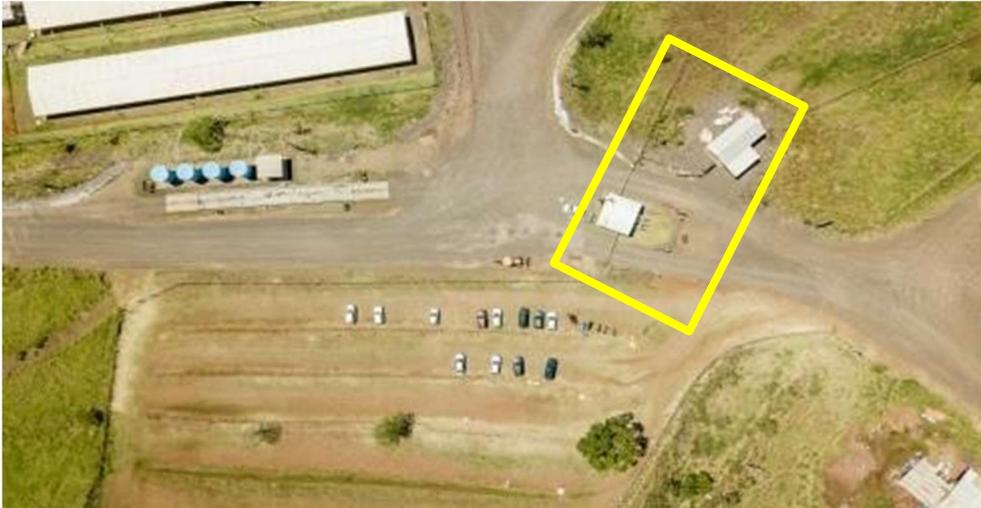
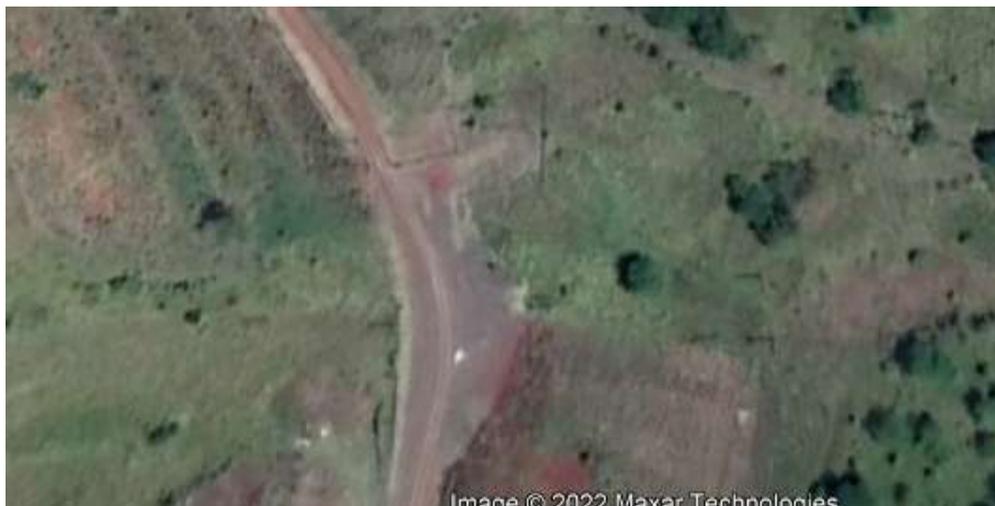
Figura 62 - Portaria / Posto Policial (ME).

Figura 63 - Portaria / Posto Policial (ME) 2022.

A estrutura era composta de guarita, posto policial, pátio de manobra de veículos.

- a) Desmobilização e remoção das estruturas
- b) Reconformação do terreno
- c) Avaliação de necessidade e implantação de estruturas de drenagem e conservação de solo
- d) Preparo do solo para plantio
- e) Revegetação

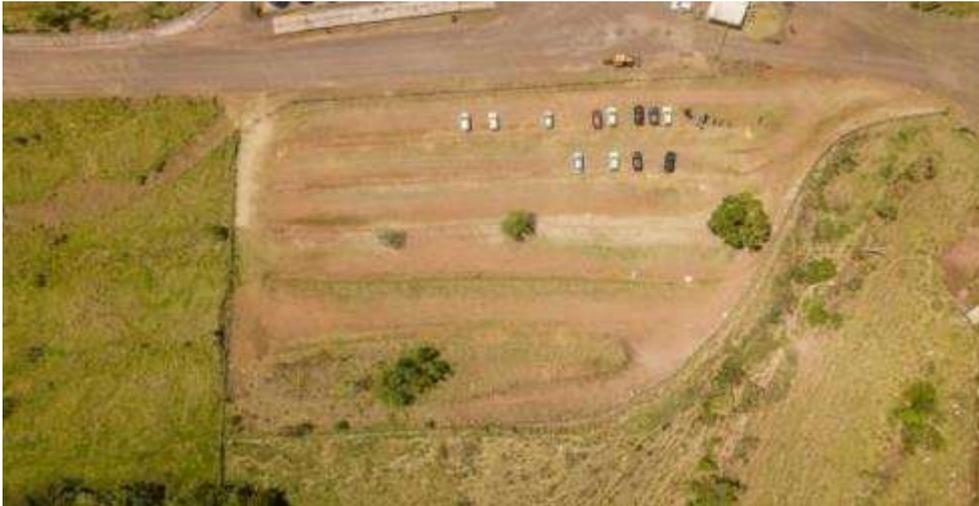
Figura 64 - Estacionamento de Veículos Leves (ME).

A área degradada envolvia basicamente o pátio de estacionamento de veículos, sem nenhuma estrutura adicional. Encontra-se em fase de desenvolvimento da vegetação.

- a) Desmobilização e remoção das estruturas
- b) Reconformação do terreno
- c) Avaliação de necessidade e implantação de estruturas de drenagem e conservação de solo
- d) Preparo do solo para plantio
- e) Revegetação

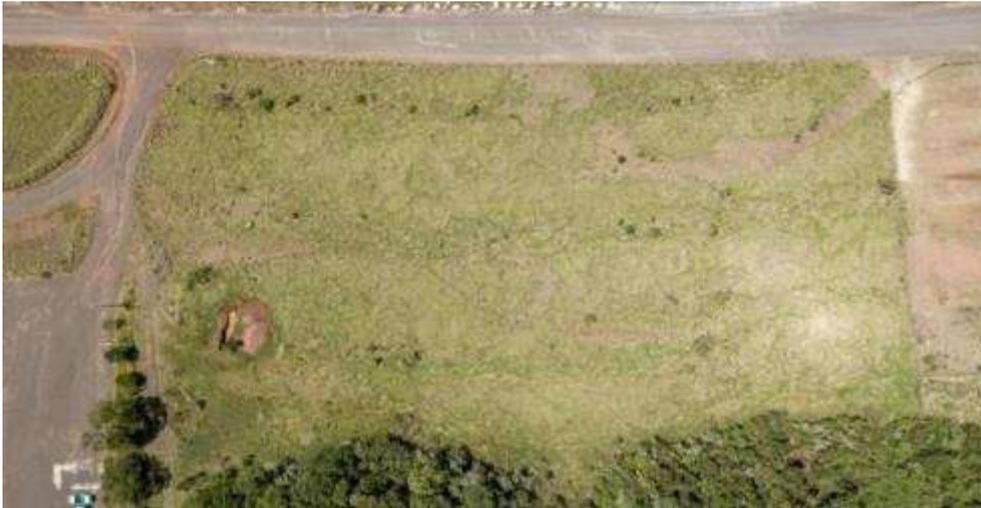
Figura 66 - Jazida Portaria (ME).

Área identificada como jazida de solo, porém não explorada. Foi realizado o plantio de feijão-guandu, para complementar sua revegetação.

- a) Desmobilização e remoção das estruturas
- b) Reconformação do terreno
- c) Avaliação de necessidade e implantação de estruturas de drenagem e conservação de solo
- d) Preparo do solo para plantio
- e) Revegetação

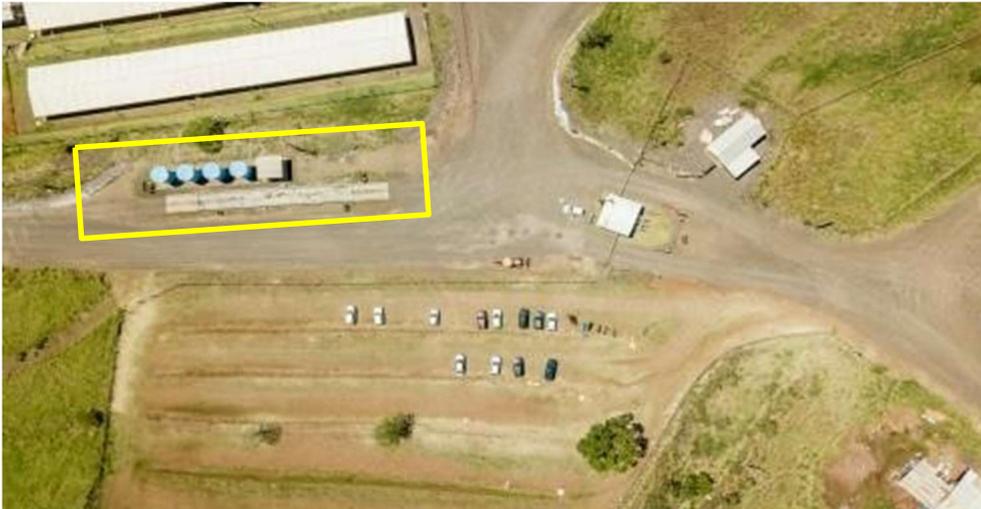
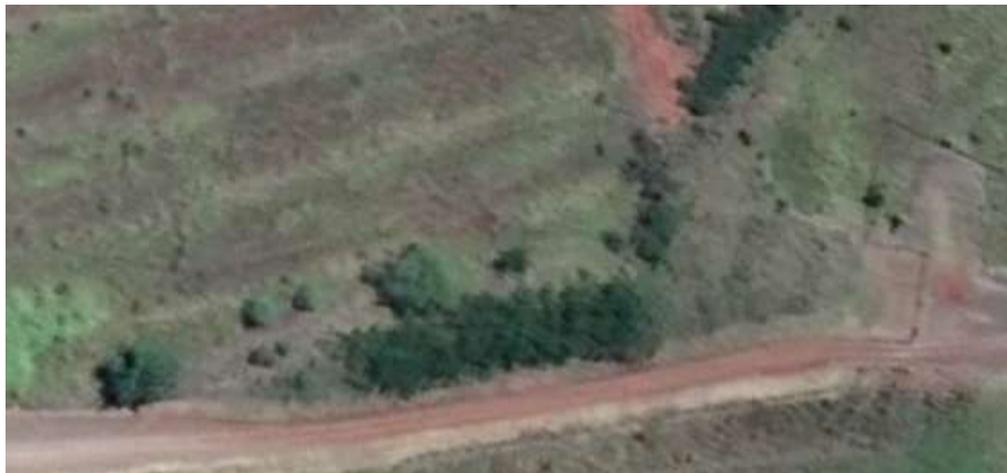
Figura 68 - Balança (ME).

Figura 69 -Balança (ME) 2022.

A estrutura era composta de escritório, balança, plataforma de pesagem, reservatórios de água potável. As estruturas foram retiradas e as áreas passaram pelas etapas citadas abaixo, para recuperação do local.

- a) Desmobilização e remoção das estruturas
- b) Reconformação do terreno
- c) Avaliação de necessidade e implantação de estruturas de drenagem e conservação de solo
- d) Preparo do solo para plantio
- e) Revegetação

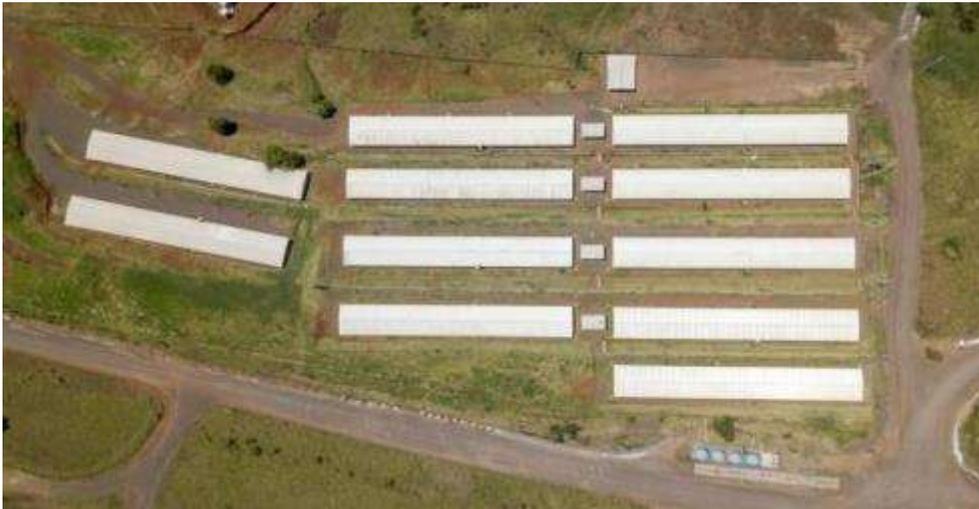
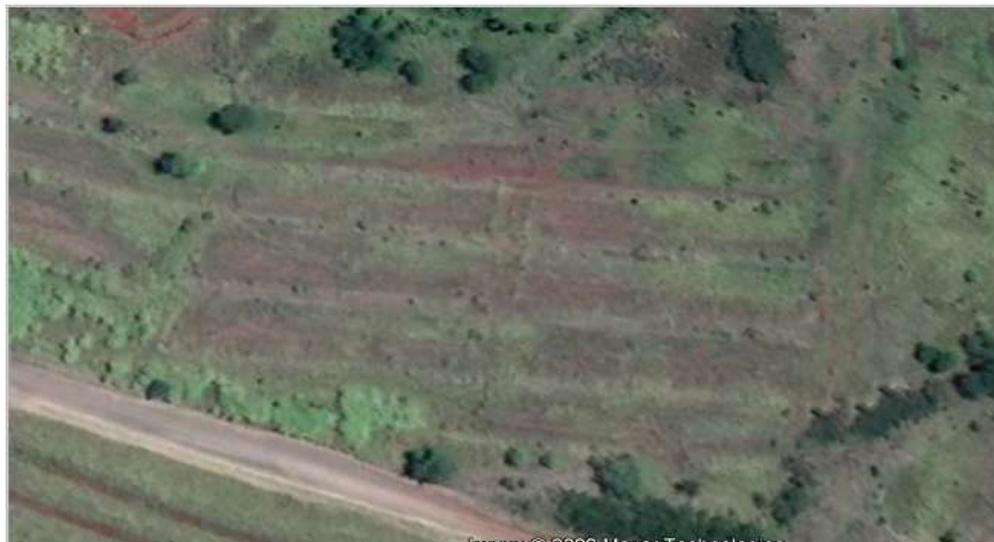
Figura 70 - Alojamento N1N2 (ME).

Figura 71 - Alojamento N1N2 (ME) 2022.

A estrutura era composta de alojamentos, lavanderias, escritório e acessos. Encontrsa-se em processo de desenvolvimento da revegetação.

- a) Desmobilização e remoção das estruturas
- b) Reconformação do terreno
- c) Avaliação de necessidade e implantação de estruturas de drenagem e conservação de solo
- d) Preparo do solo para plantio
- e) Revegetação

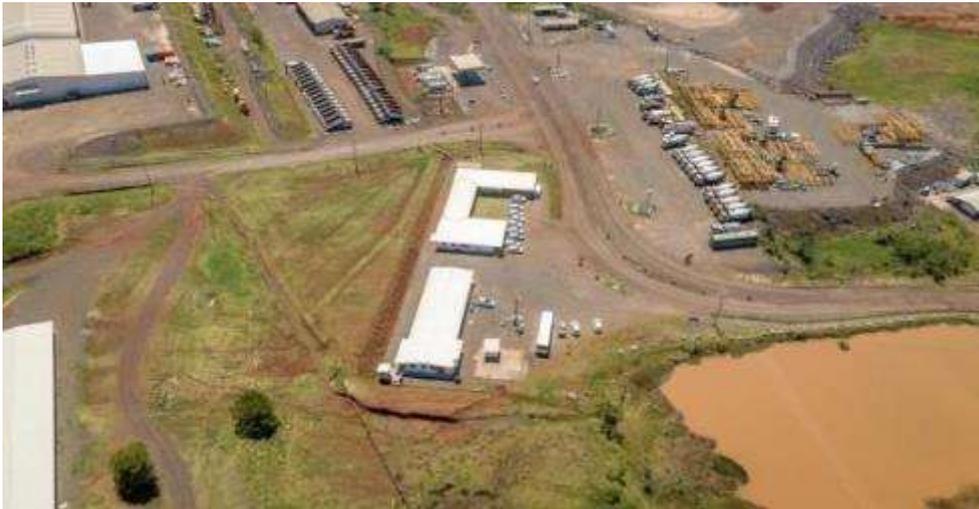
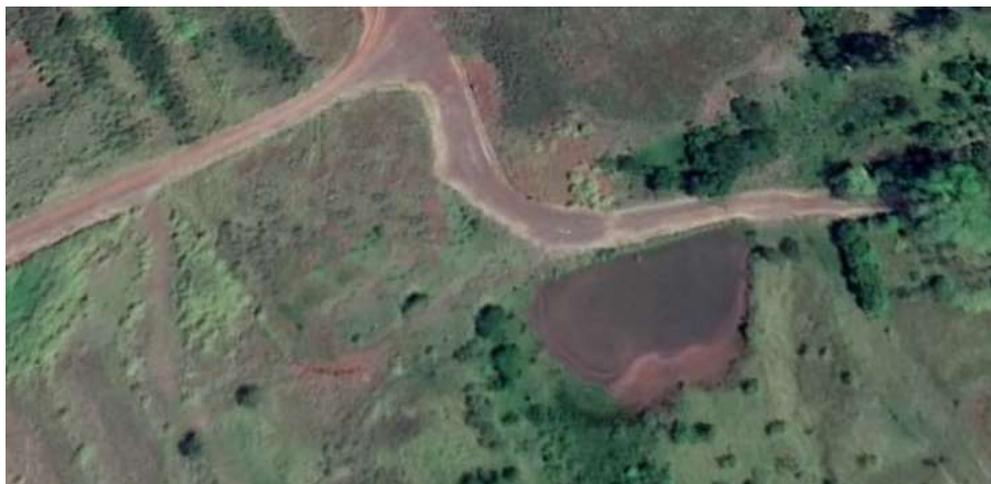
Figura 72- CAT / Ambulatório (ME).

Figura 73 - CAT / Ambulatório (ME) 2022.

A estrutura era composta de ambulatório, CAT – Central de Apoio ao Trabalhador e pátio de estacionamento.

- a) Desmobilização e remoção das estruturas
- b) Reconformação do terreno
- c) Avaliação de necessidade e implantação de estruturas de drenagem e conservação de solo
- d) Preparo do solo para plantio
- e) Revegetação
