**Assunto:** Programa de Recuperação de Áreas Degradadas da UHE Baixo Iguaçu

## UHE BAIXO IGUAÇU

Título:	Documento No.	Rev.
<b>RELATÓRIO FINAL DE EXECUÇÃO DO PRAD 18/08/2022</b>	<b>BO-RL-CN-GE-A12-0005</b>	<b>03</b>
<b>Elaboração:</b>	<b>Aprovação:</b>	
<b>Karisa B. do Nascimento 20/08/2022</b>	<b>Augusto Branco 25/08/2022</b>

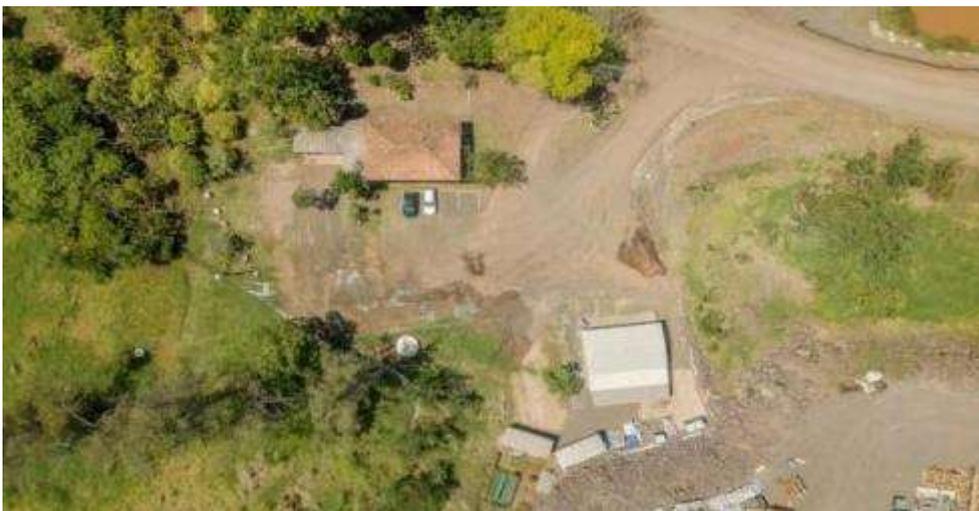
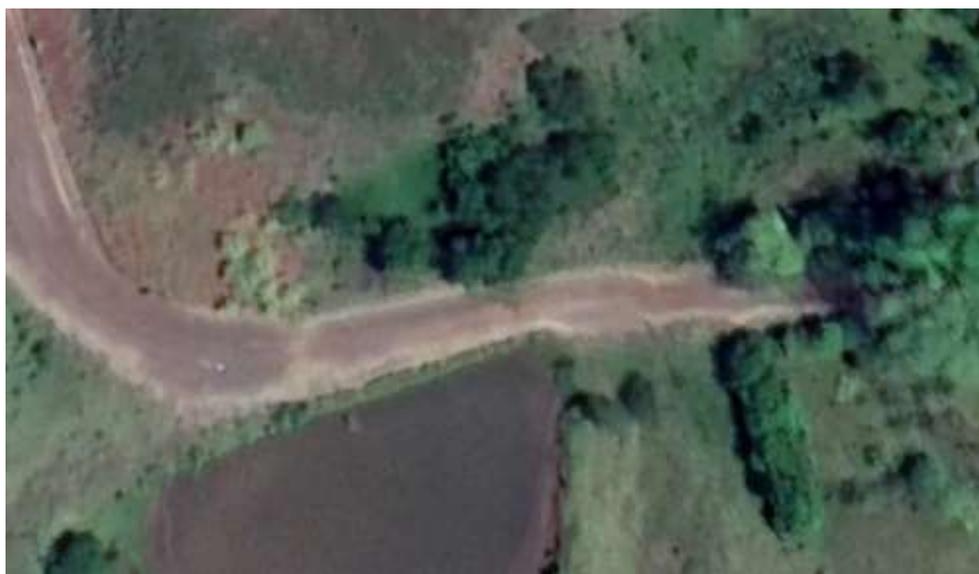
Figura 74 - Casa Branca / Manutenção de Canteiro (ME).

Figura 74- Casa Branca / Manutenção de Canteiro (ME) 2022.

A estrutura era composta de casa de apoio, utilizada como escritório, galpão de manutenção de canteiro e estacionamento.

- a) Desmobilização e remoção das estruturas
- b) Reconformação do terreno
- c) Avaliação de necessidade e implantação de estruturas de drenagem e conservação de solo
- d) Preparo do solo para plantio
- e) Revegetação

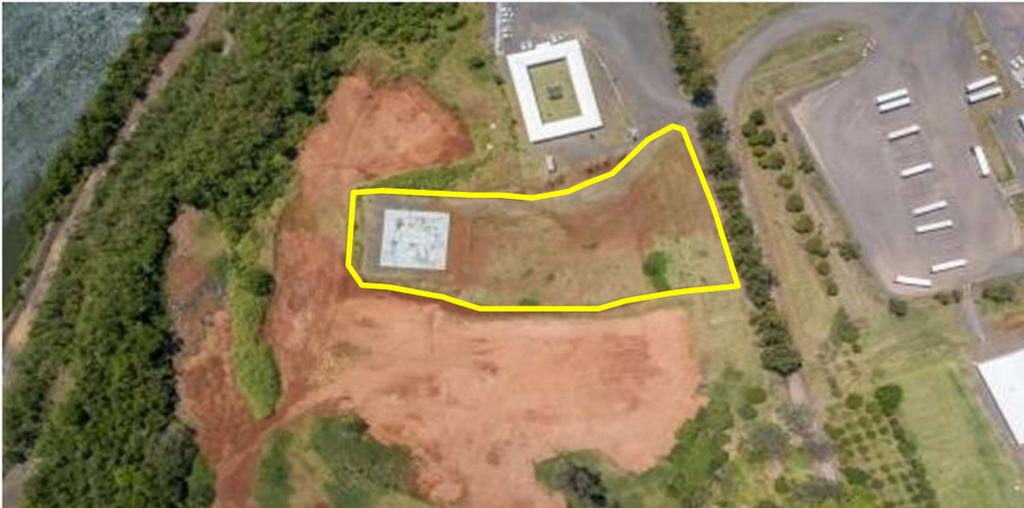
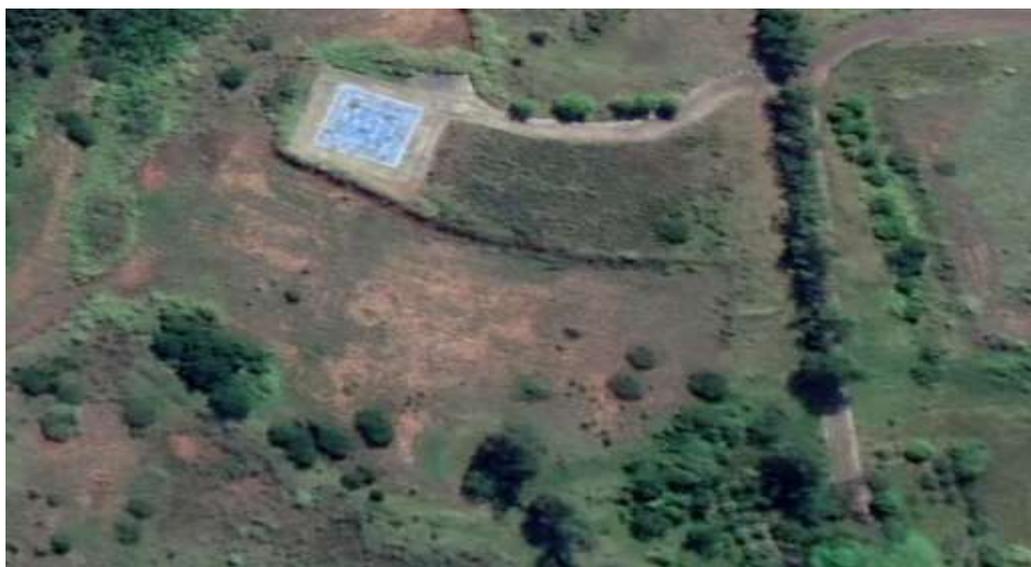
Figura 75 - Heliponto (ME).

Figura 76 - Heliponto (ME) 2022.

A estrutura era composta de plataforma de concreto e pátio anexo, sob responsabilidade do CEBI após a desmobilização.

- a) Desmobilização e remoção das estruturas
- b) Reconformação do terreno
- c) Avaliação de necessidade e implantação de estruturas de drenagem e conservação de solo
- d) Preparo do solo para plantio
- e) Revegetação

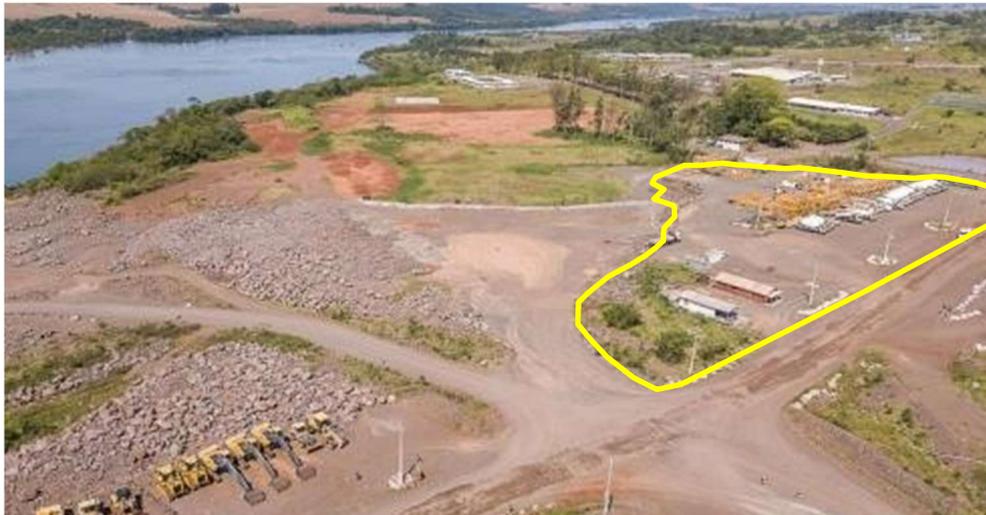
Figura 77 - Pátio Terra e Rocha / Gruas / Equipamentos (ME).

A área degradada consistia basicamente no pátio construído com forro de rocha, escritórios, pátio de estacionamento e de equipamentos, que foram todos desmobilizados e removidos. Encontra-se em processo de desenvolvimento da revegetação, tendo sido uma das últimas áreas a receberem o processo de recuperação.

- a) Desmobilização e remoção das estruturas
- b) Reconformação do terreno
- c) Avaliação de necessidade e implantação de estruturas de drenagem e conservação de solo
- d) Preparo do solo para plantio
- e) Revegetação

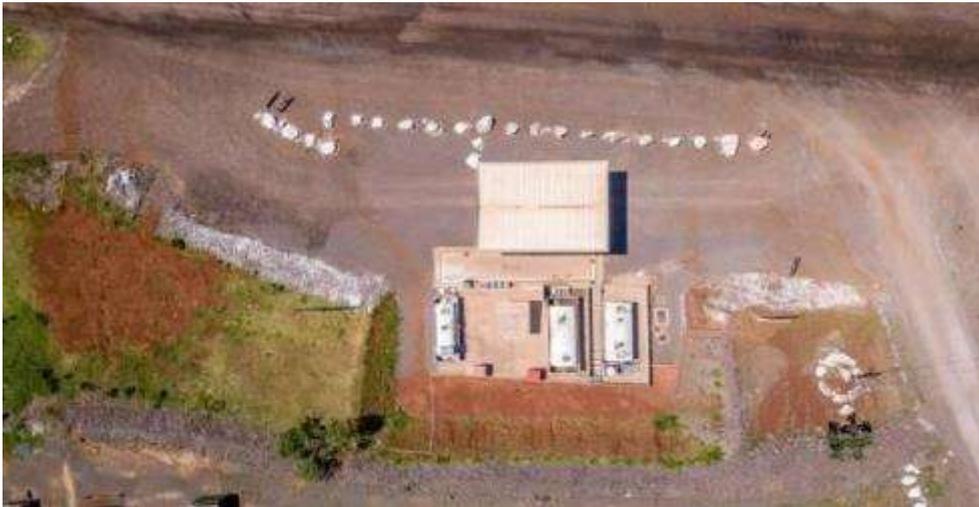
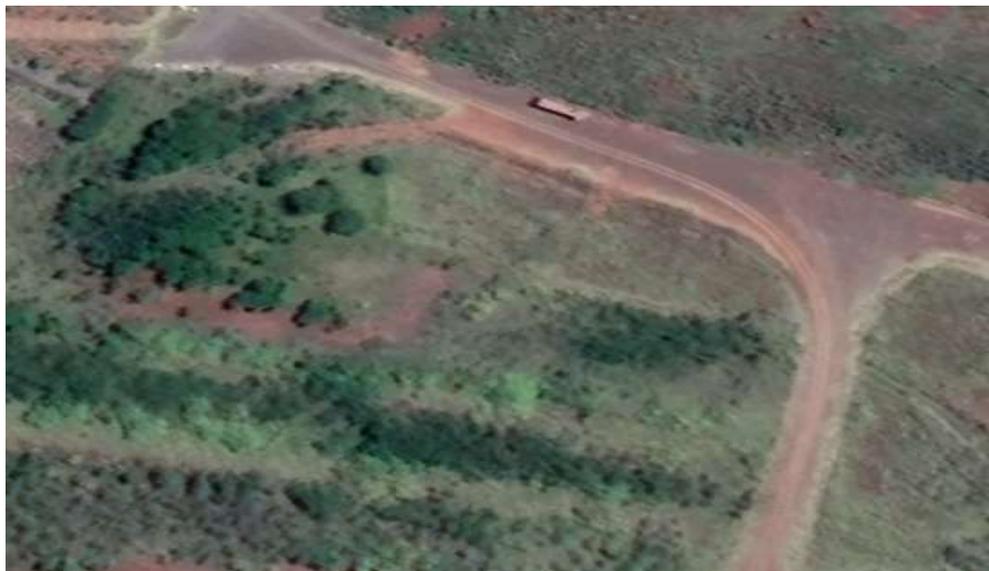
Figura 79 - Plant Combustíveis (ME).

Figura 80- Plant Combustíveis (ME) 2022.

A estrutura era composta de plataforma de abastecimento, tanques aéreos, sistema separador de água e óleo, pátio de manobra de veículos e escritório.

- a) Desmobilização e remoção das estruturas
- b) Reconformação do terreno
- c) Avaliação de necessidade e implantação de estruturas de drenagem e conservação de solo
- d) Preparo do solo para plantio
- e) Revegetação

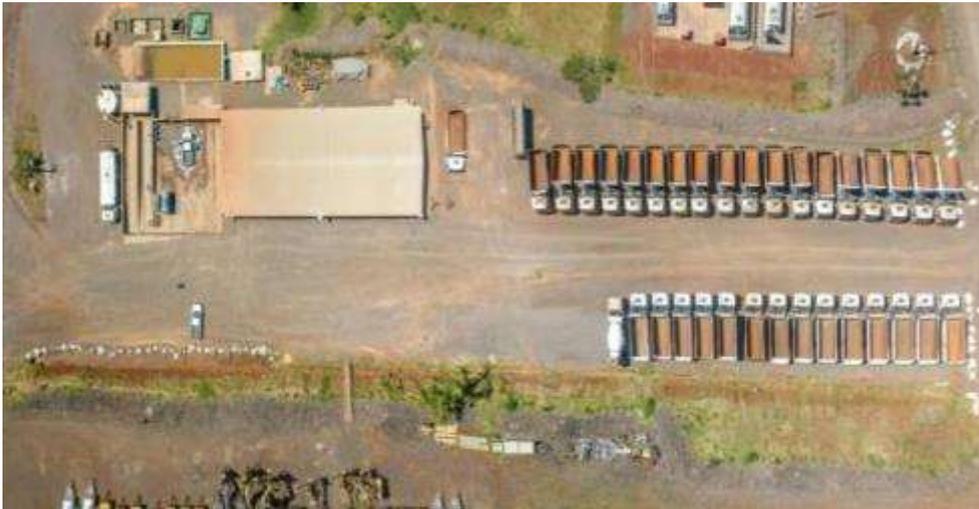
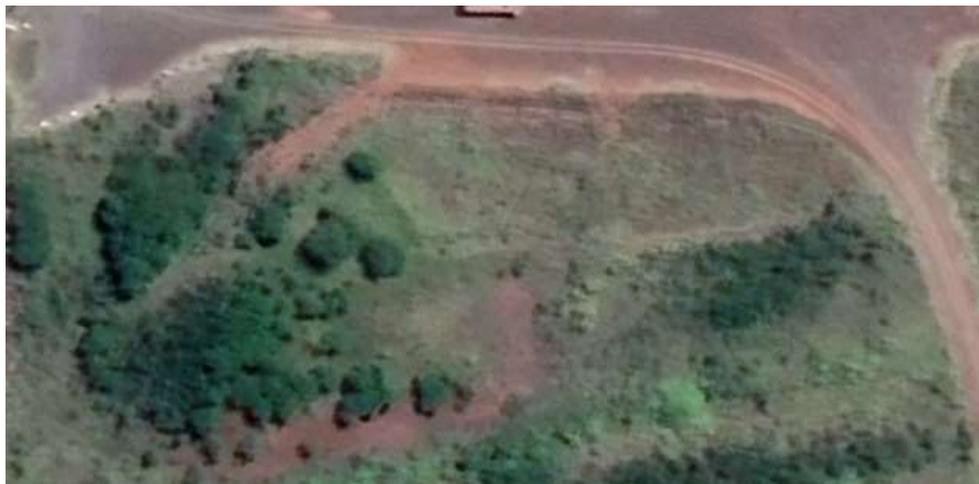
Figura 81 - Rampa de Lavagem / SAO e Lubrificação / Borracharia (ME),

Figura 82 - Rampa de Lavagem / SAO e Lubrificação / Borracharia (ME) 2022.

A estrutura era composta de rampa de lavagem de veículos e equipamentos, caixa de decantação de sólidos, SAO, sistema de filtragem de efluentes, reservatório de água de reuso, oficinas de lubrificação, borracharia e pátio de equipamentos e veículos pesados.

- a) Desmobilização e remoção das estruturas
- b) Reconformação do terreno
- c) Avaliação de necessidade e implantação de estruturas de drenagem e conservação de solo
- d) Preparo do solo para plantio.
- e) Revegetação.

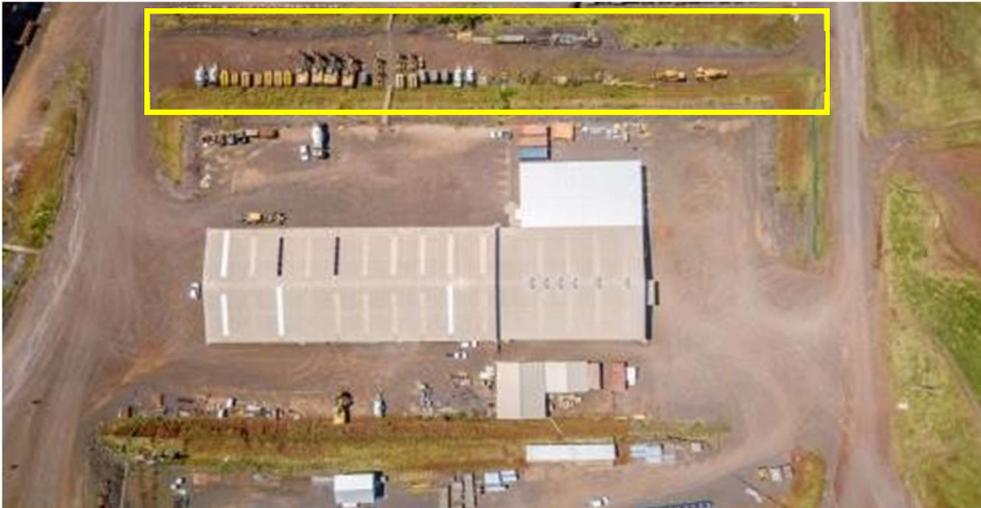
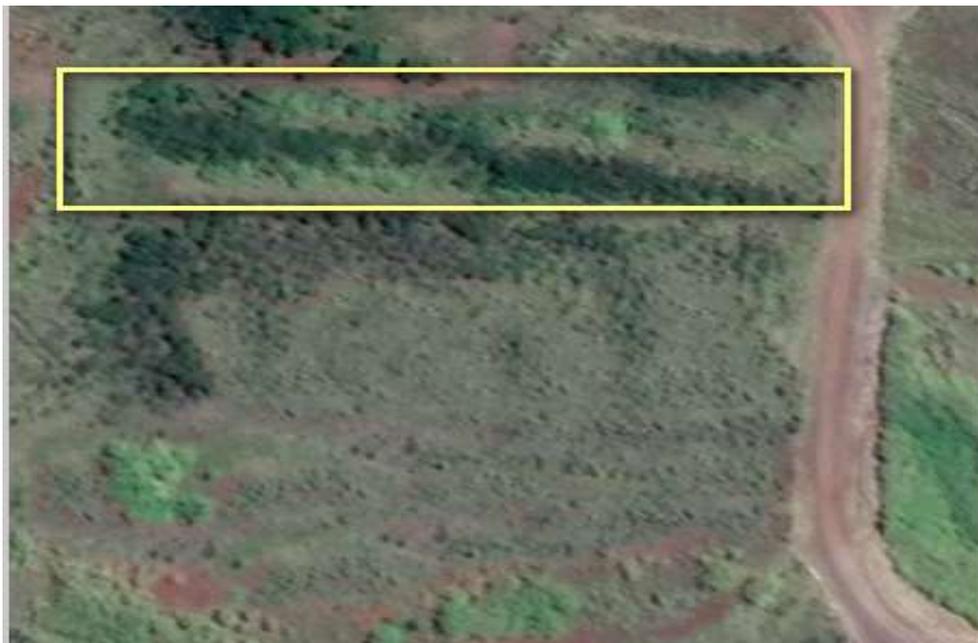
Figura 83 - Estacionamento de Equipamentos Desmobilizados (ME).

Figura 84 - Estacionamento de Equipamentos Desmobilizados (ME) 2022.

A área degradada consistia basicamente no pátio construído com forro de rocha, sem nenhuma estrutura adicional.

- a) Desmobilização e remoção das estruturas
- b) Reconformação do terreno
- c) Avaliação de necessidade e implantação de estruturas de drenagem e conservação de solo
- d) Preparo do solo para plantio.
- e) Revegetação.

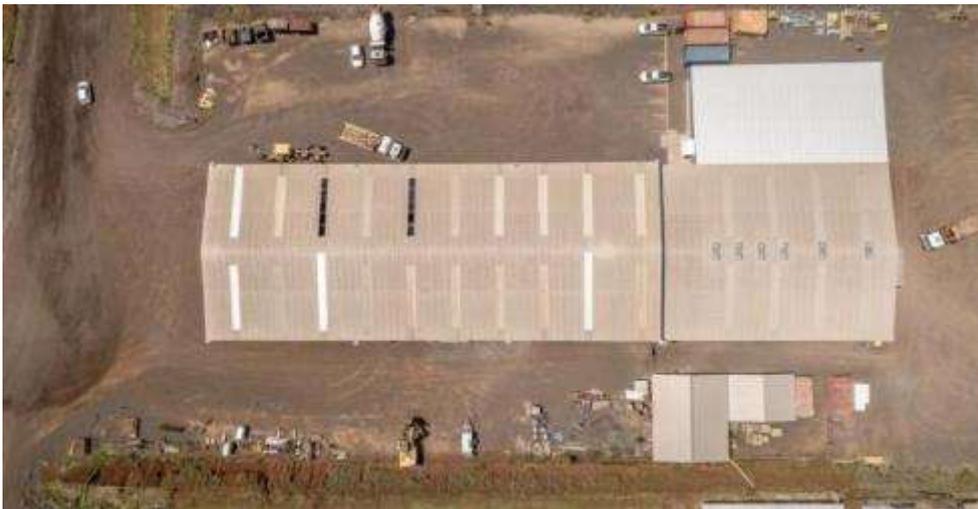
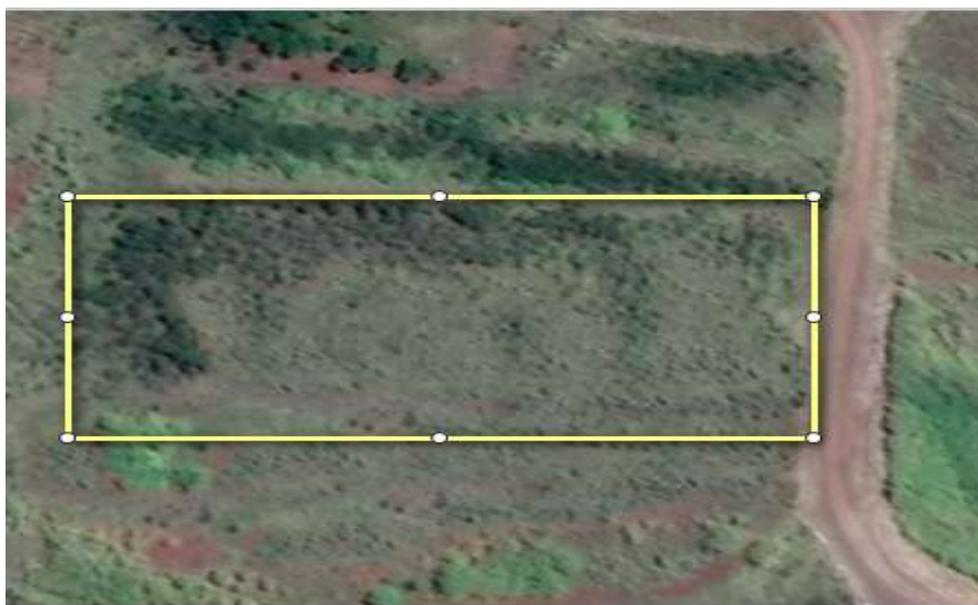
Figura 85 - Oficina Mecânica (ME).

Figura 85 - Oficina Mecânica (ME) 2022.

A estrutura era composta de oficina de manutenção mecânica, escritório e pátio de equipamentos e veículos pesados.

- a) Desmobilização e remoção das estruturas
- b) Reconformação do terreno
- c) Avaliação de necessidade e implantação de estruturas de drenagem e conservação de solo
- d) Preparo do solo para plantio.
- e) Revegetação.

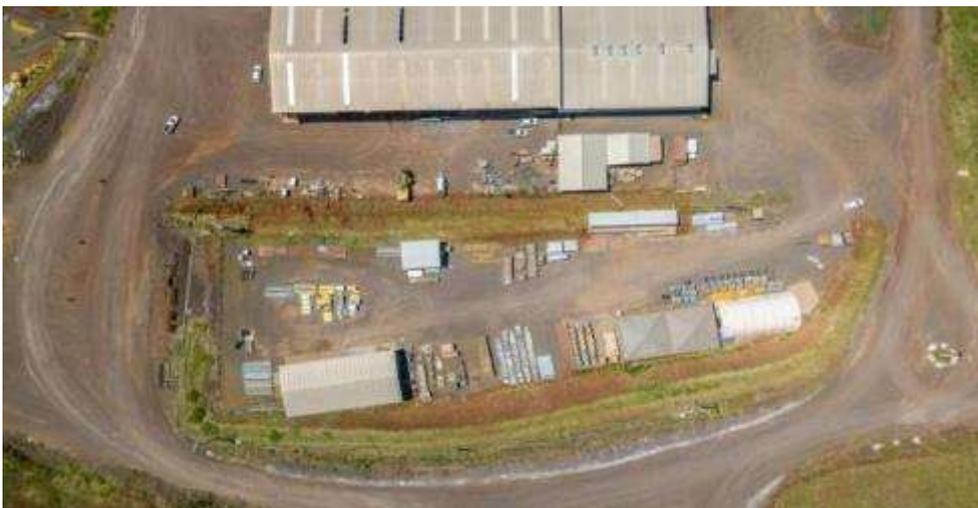
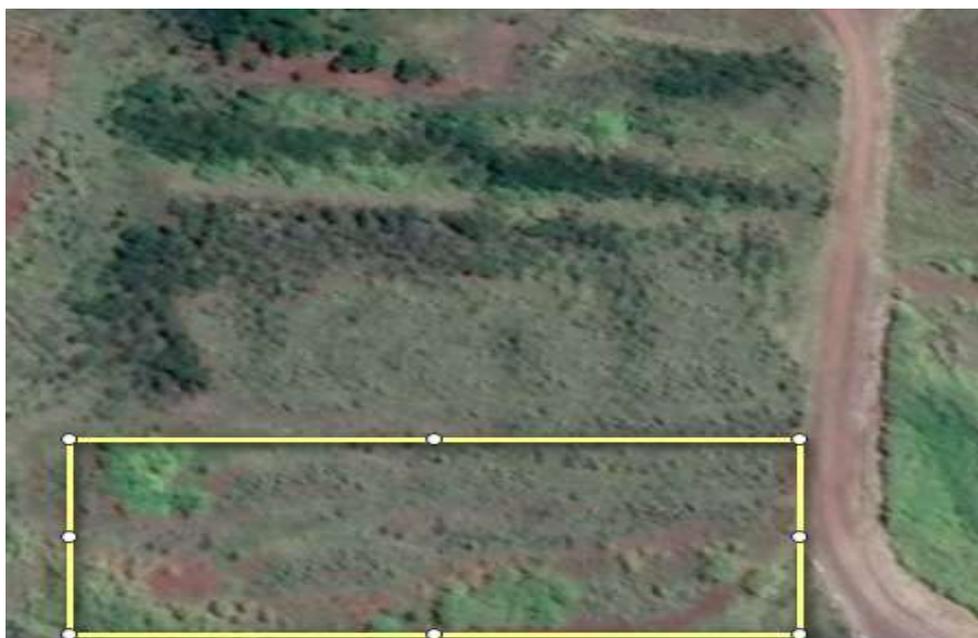
Figura 86 - Suprimentos (ME).

Figura 87 - Suprimentos (ME) 2022.

A estrutura era composta de escritório, galpões e pátio de armazenamento de materiais.

- f) Desmobilização e remoção das estruturas
- g) Reconformação do terreno
- h) Avaliação de necessidade e implantação de estruturas de drenagem e conservação de solo
- i) Preparo do solo para plantio.
- j) Revegetação.

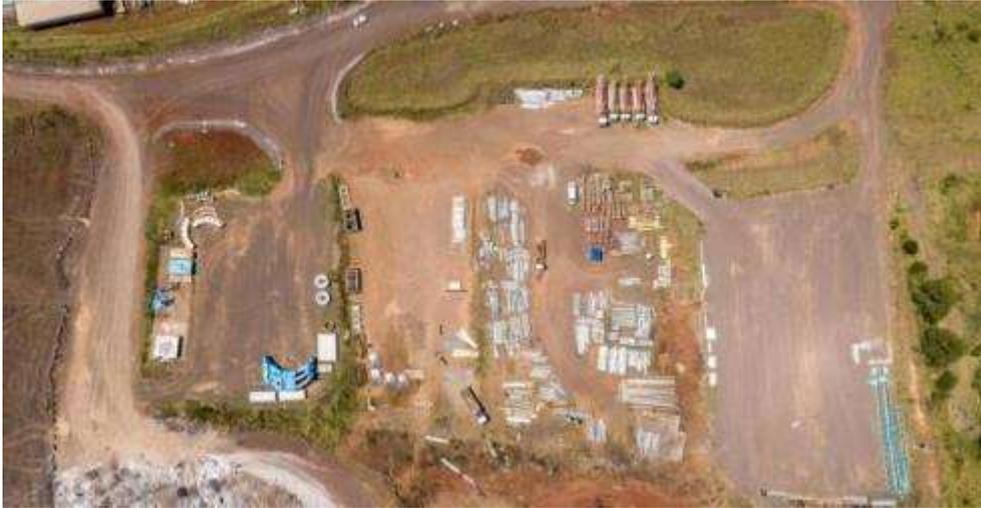
Figura 88 - Pátio Montagem / Pioneiro (ME).

A área degradada consistia basicamente no pátio construído com forro de rocha, sem nenhuma estrutura adicional.

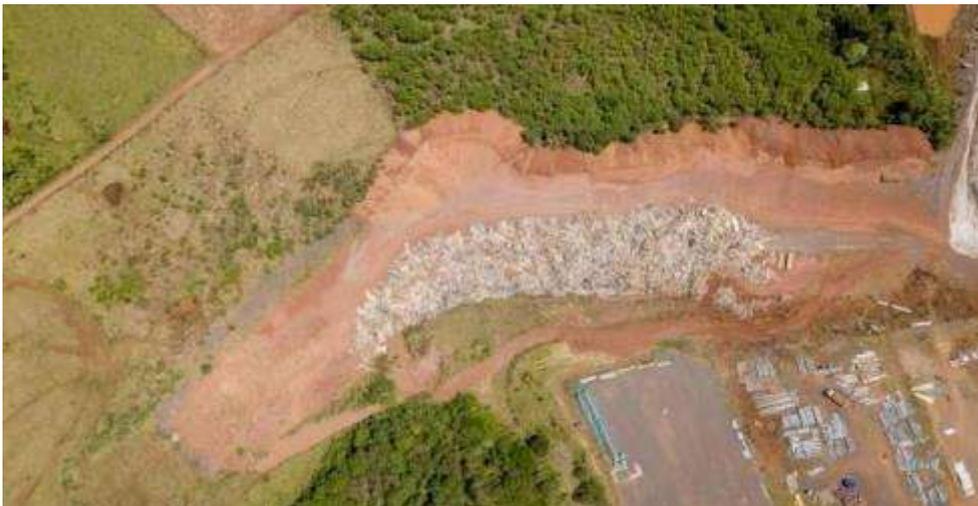
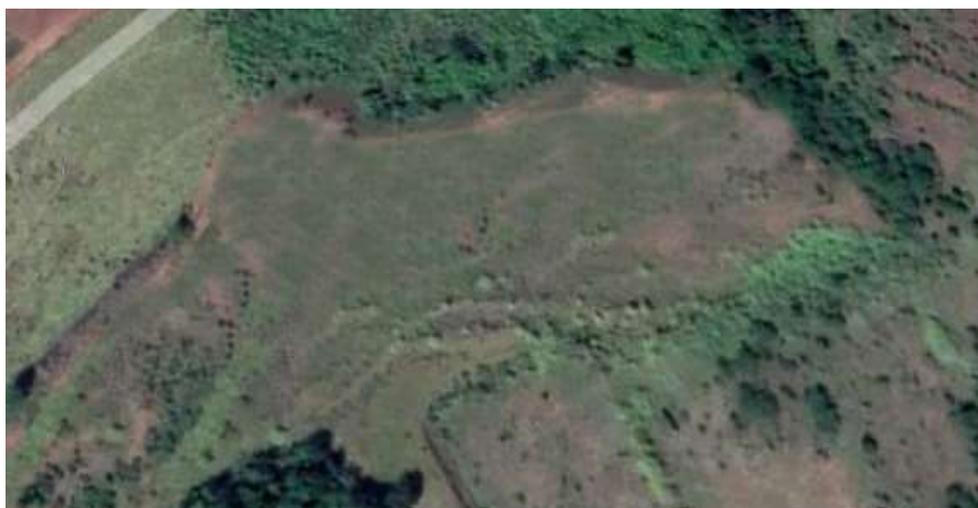
Figura 90 - Bota Fora de Madeira (ME).

A área degradada consistia do pátio para disposição provisória de madeira residual da obra.

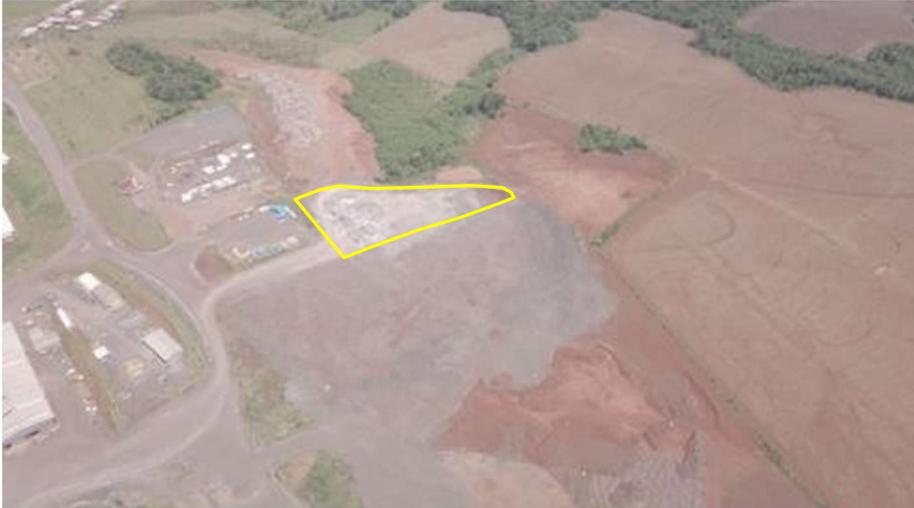
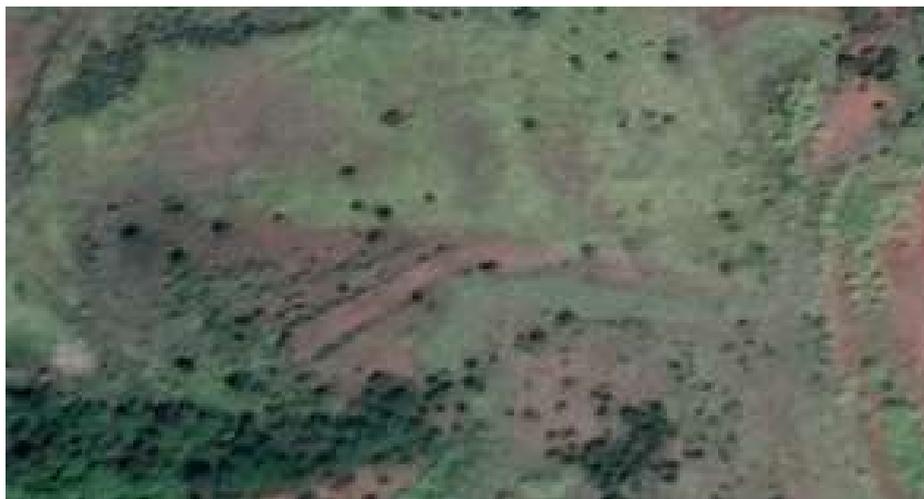
Figura 92 - Estoque de Concreto (ME).

Área utilizada para depósito de resíduos de concreto, gerados ao longo da obra. A geometria do bota fora é definida segundo orientação de projeto, com delimitação da área e da angulação dos taludes gerados visando a estabilidade do solo de cobertura.

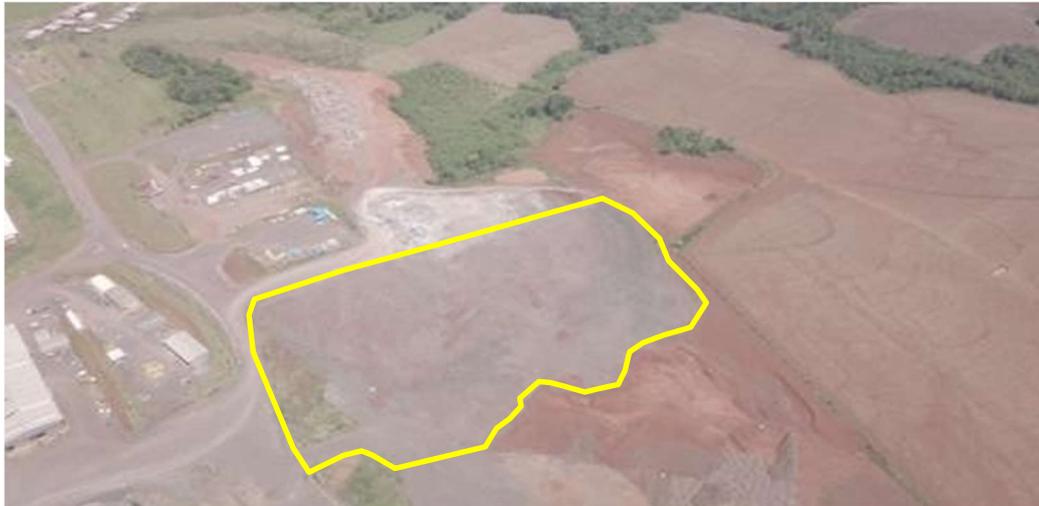
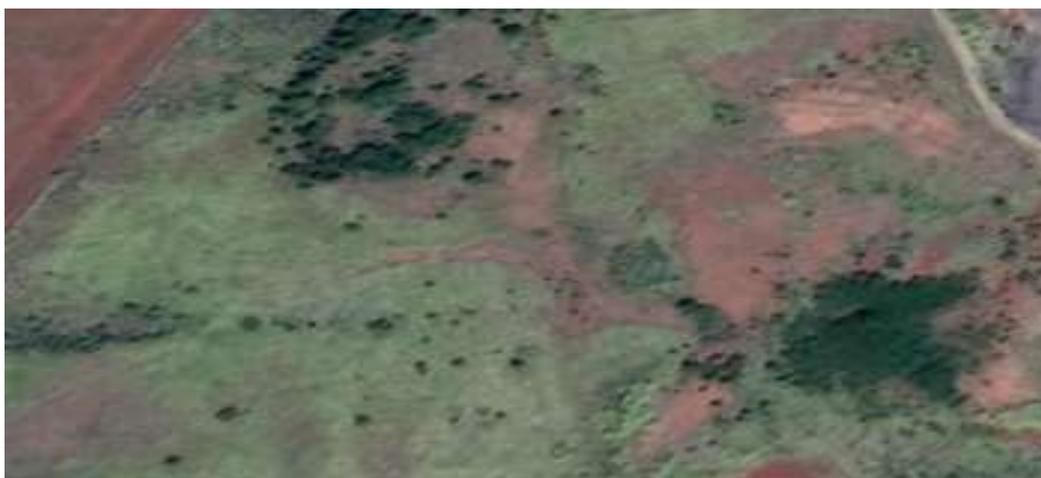
Figura 94 - Estoque de Rocha do Britador (ME).

Foi utilizada na construção da Usina a totalidade da rocha estocada.

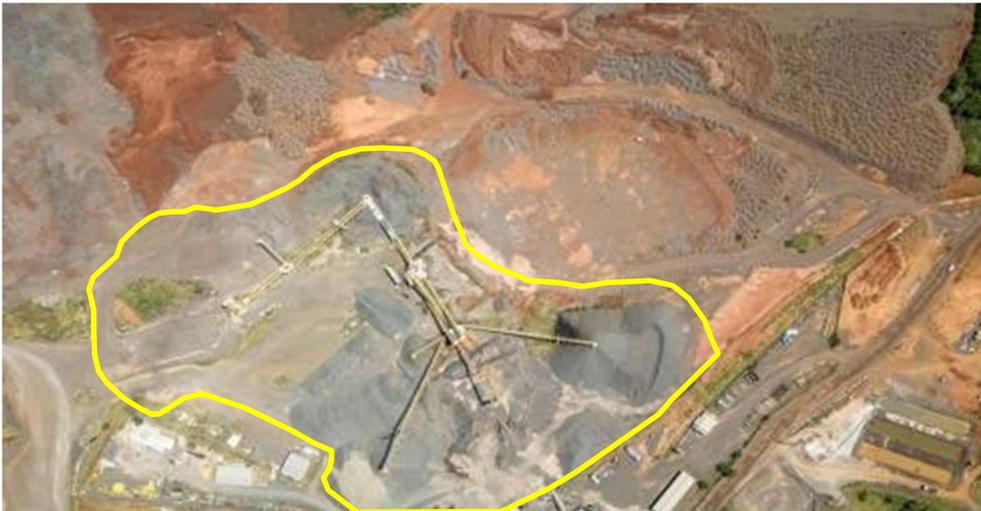
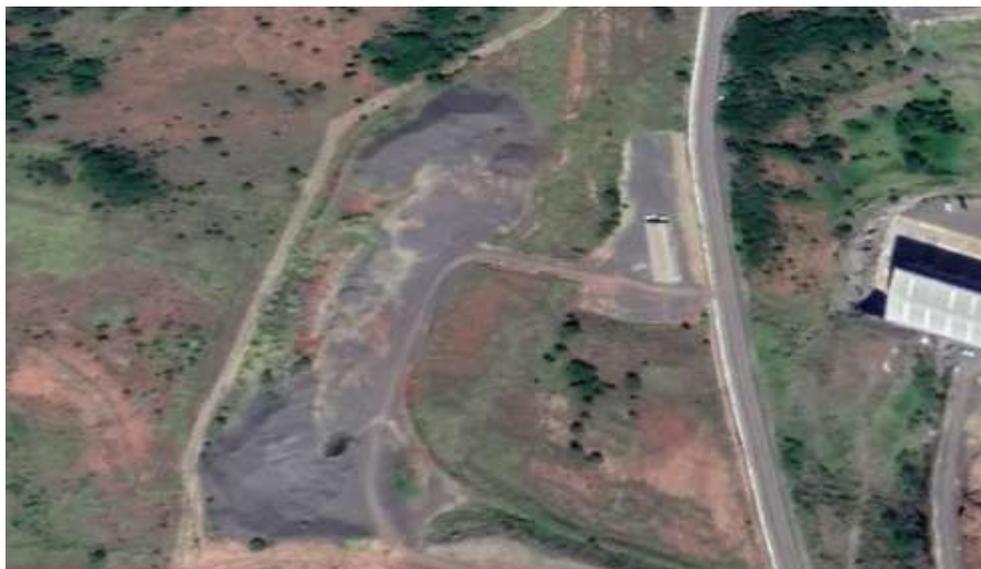
Figura 96 - Britador (ME).

A área foi utilizada para instalação do britador e pátio de estocagem de material britado.

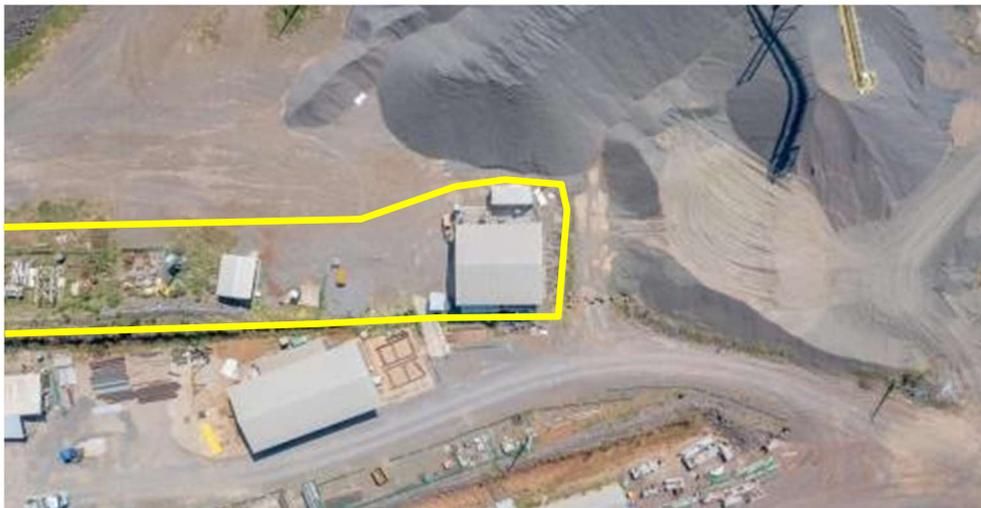
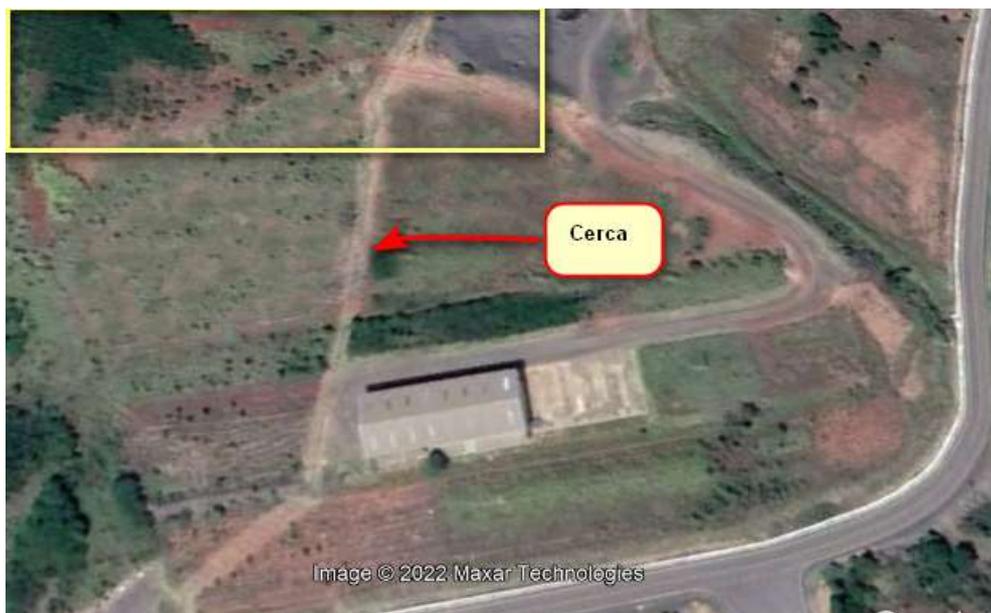
Figura 98- Jateamento e Pintura (ME).

A estrutura era composta de escritório, galpão e pátio de pintura.

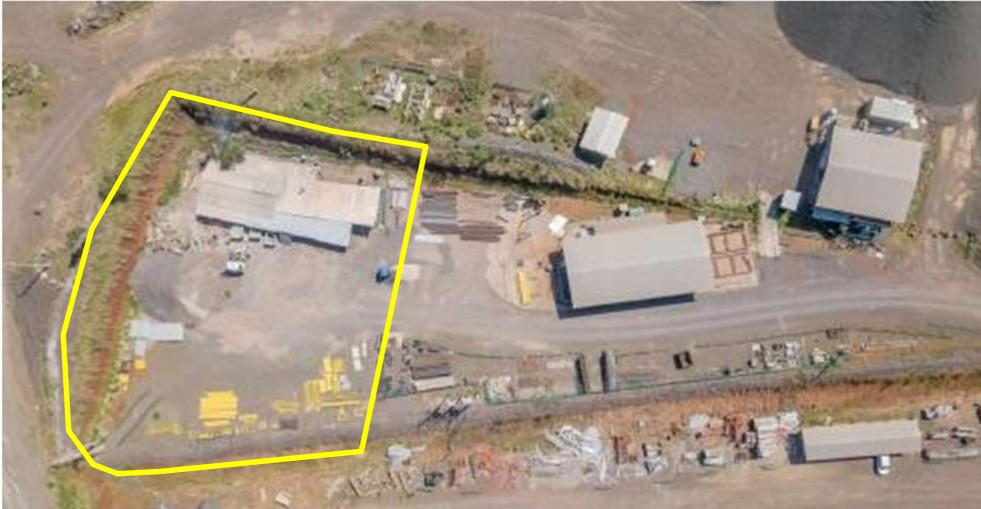
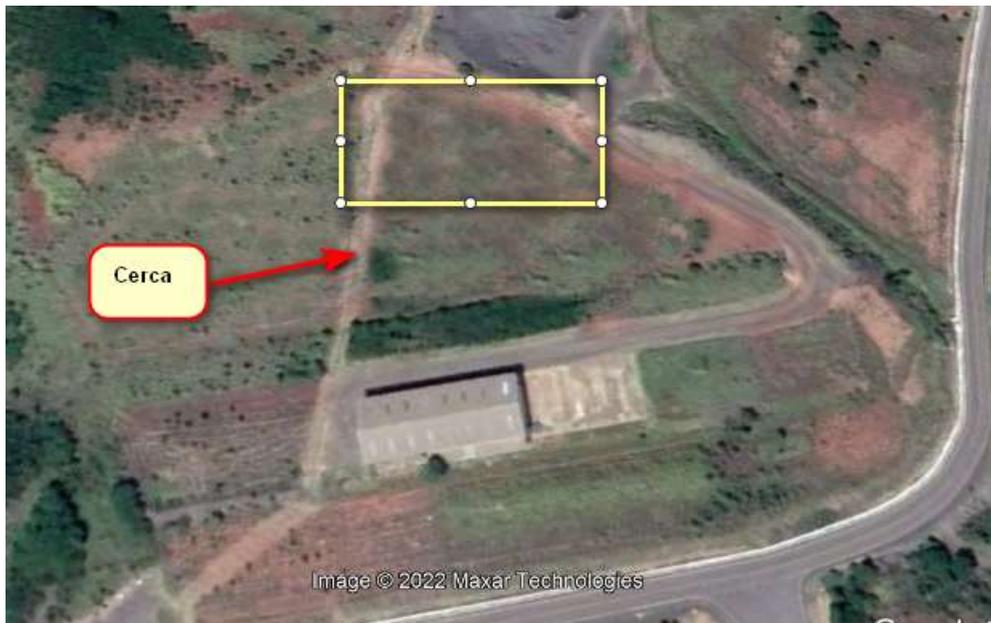
Figura 100 - Central de Argamassa (ME).

A estrutura era composta de galpão e pátio de materiais.

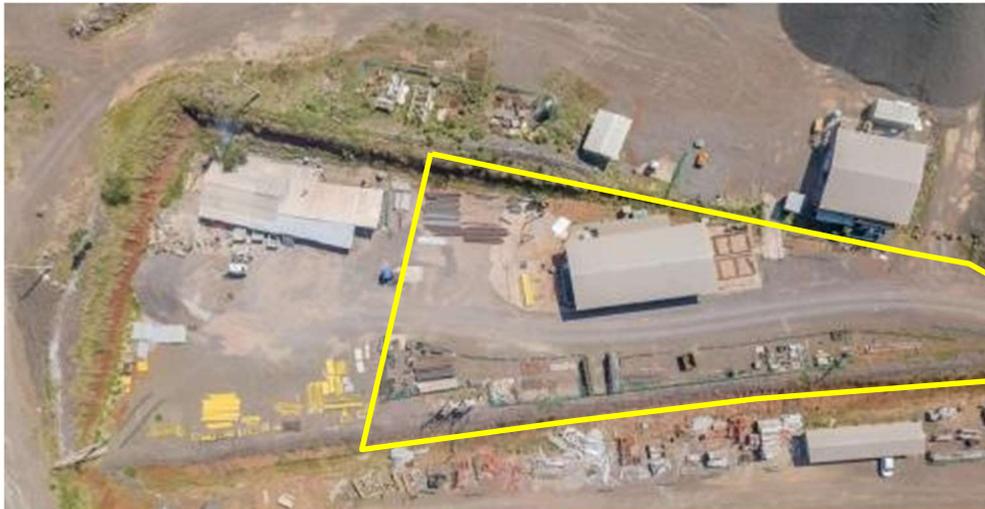
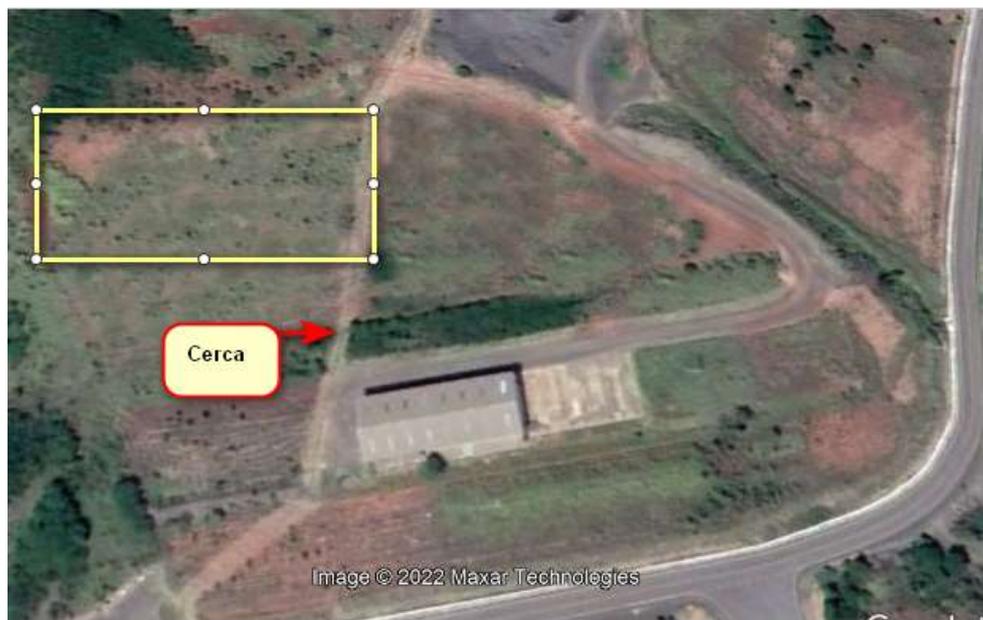
Figura 102 - Central de Embutidos (ME).

A estrutura era composta de galpão e pátio de materiais.

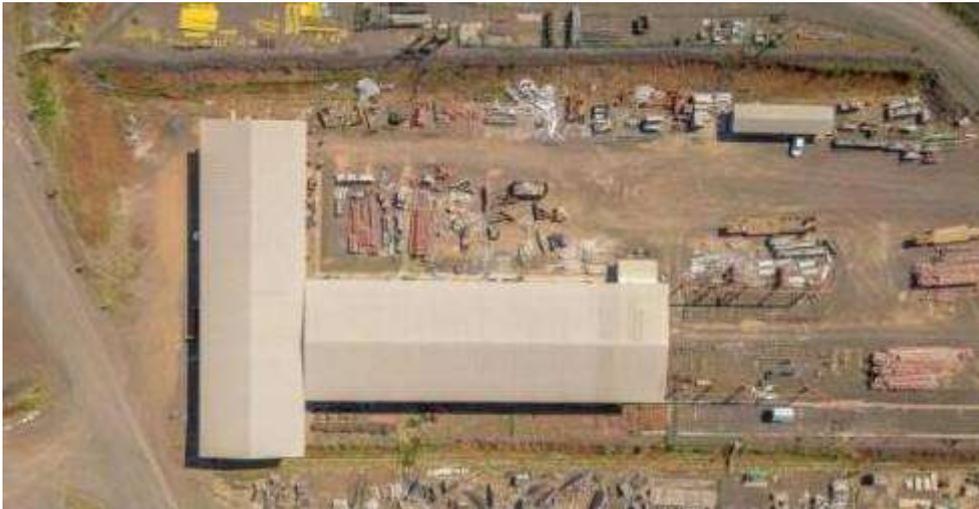
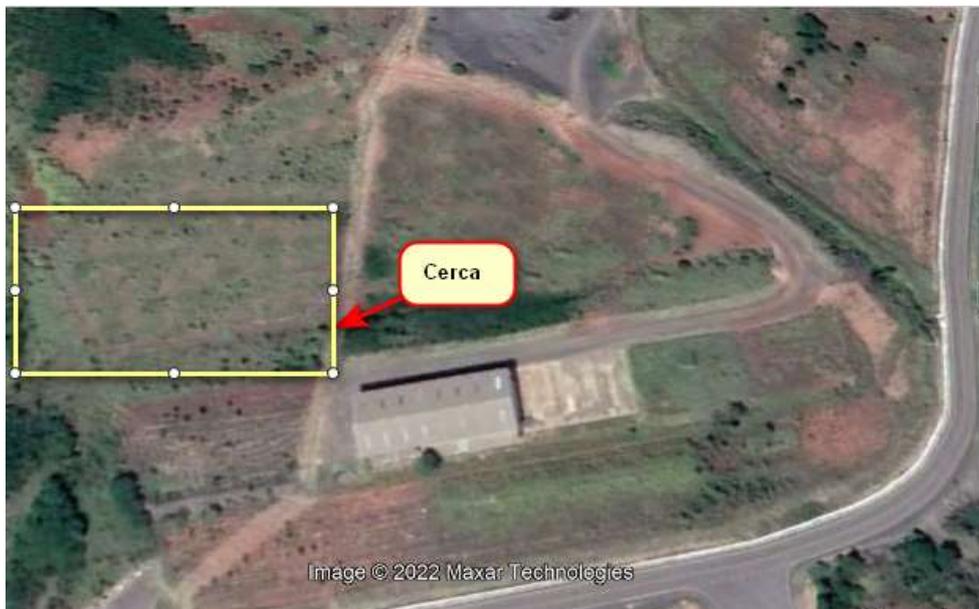
Figura 104 - Central de Armação (ME).

A estrutura era composta de galpão, escritório e pátio de estocagem de materiais.

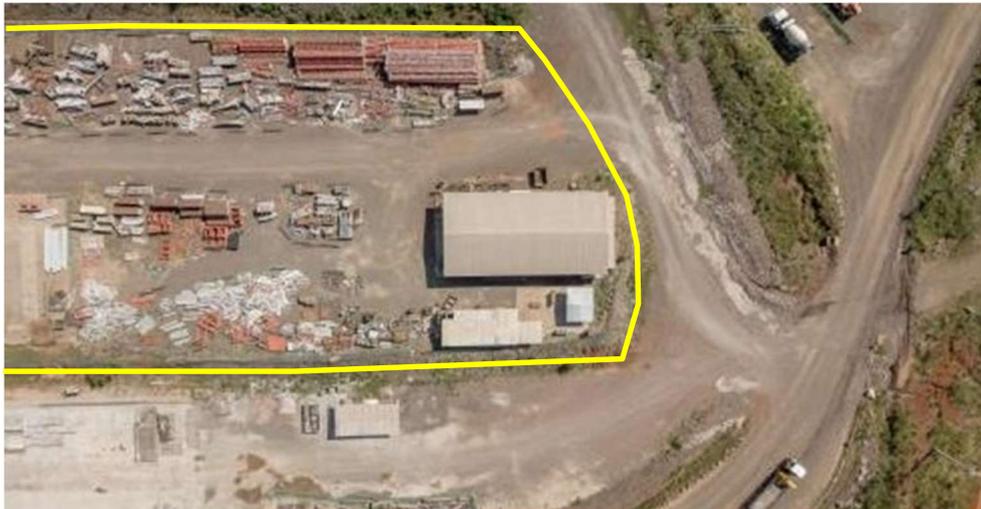
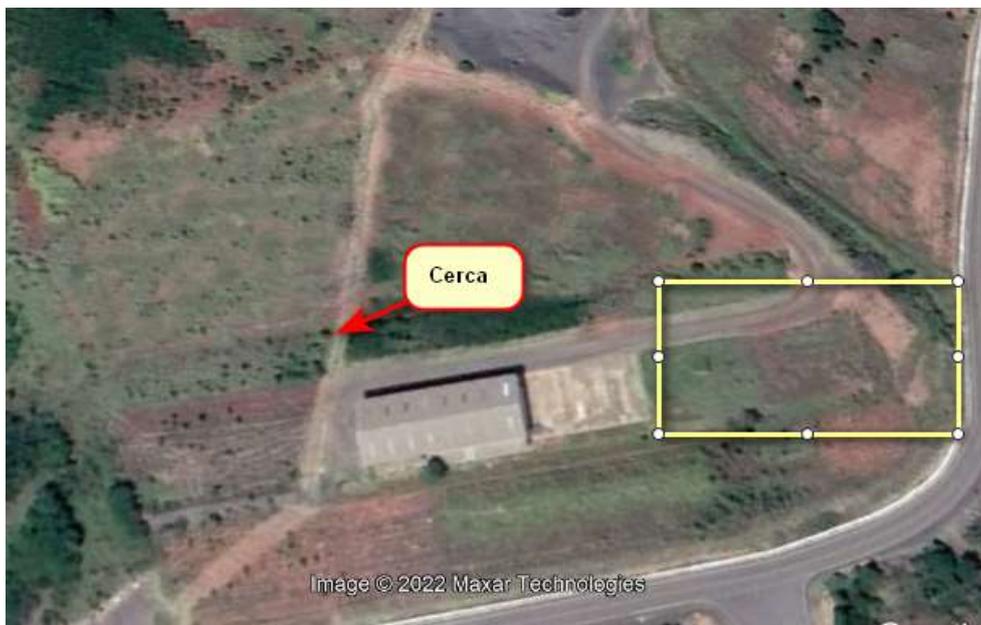
Figura 105 - Central de Carpintaria / Formas (ME).

A estrutura era composta de galpão e pátio de estocagem de materiais.

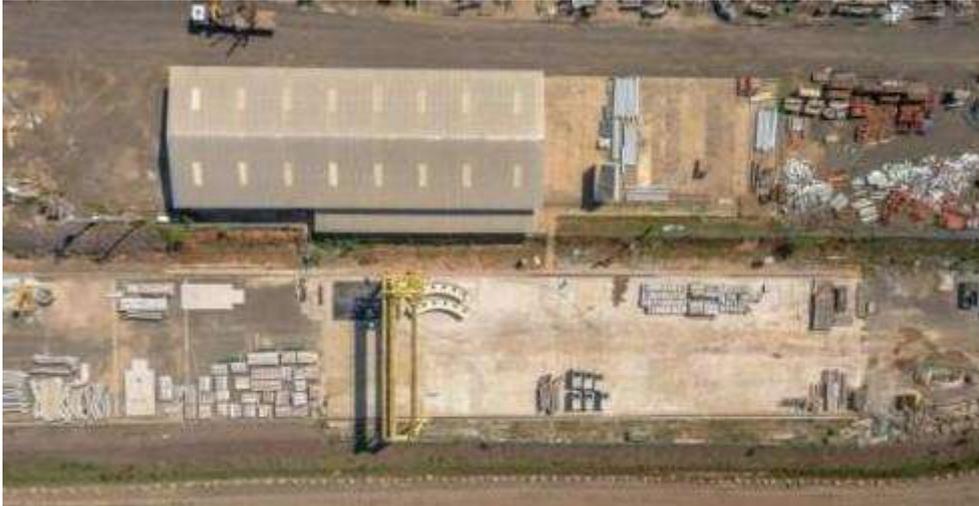
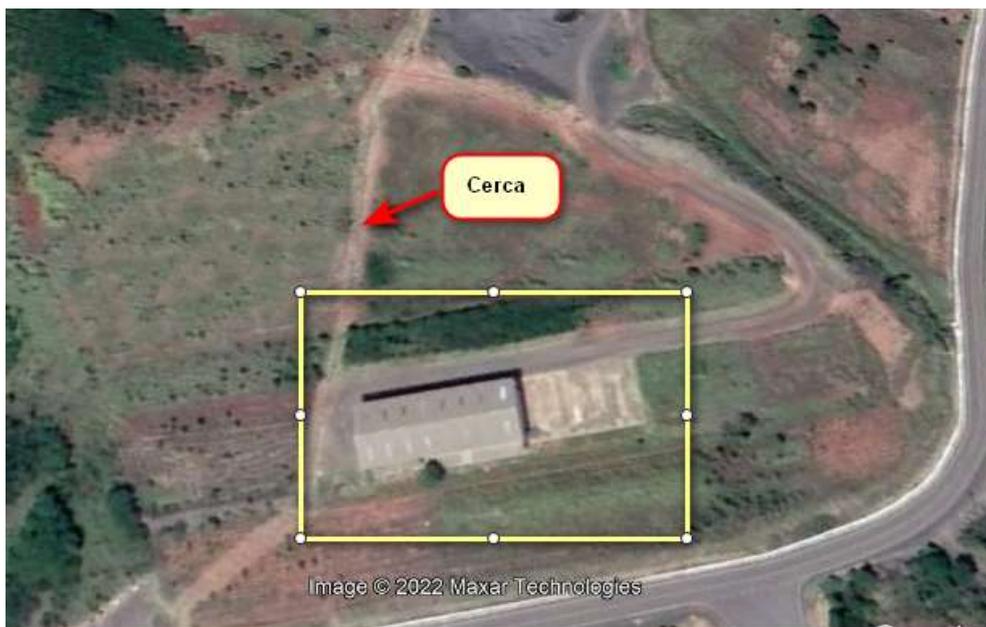
Figura 107- Central de Pré Moldados (ME).

A estrutura era composta de plataforma com pórtico e pátio de estocagem de materiais.

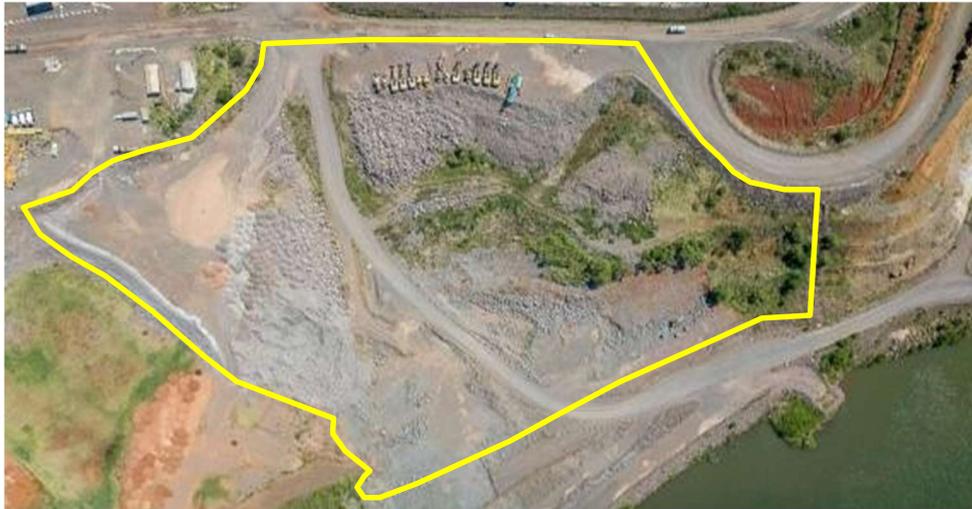
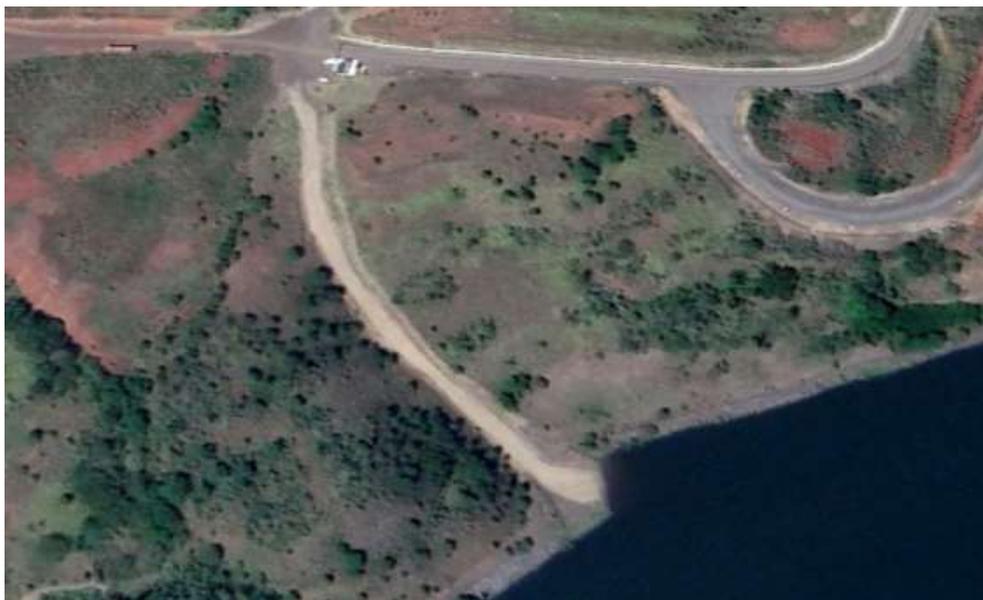
Figura 109 - Estoque de Rocha (ME).

Área utilizada para estocagem de rocha, localizada à margem do reservatório.

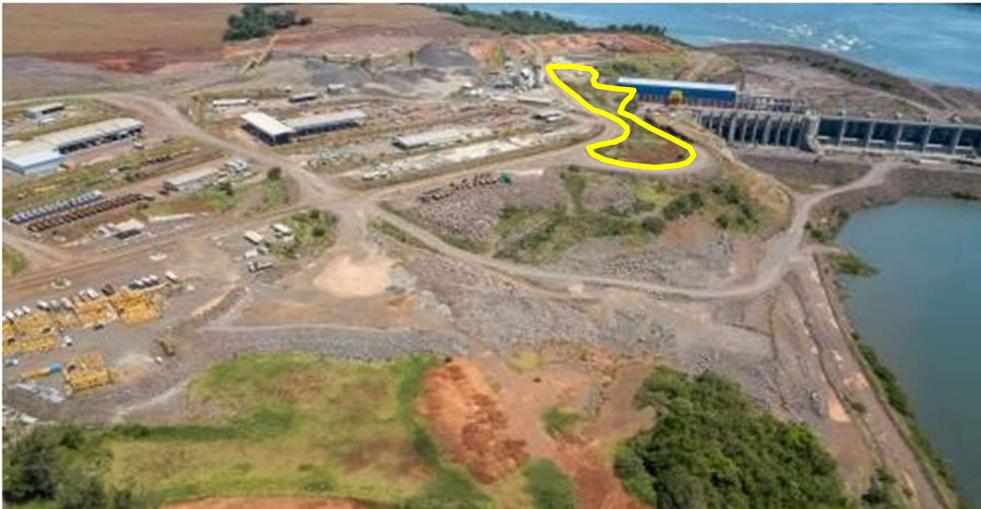
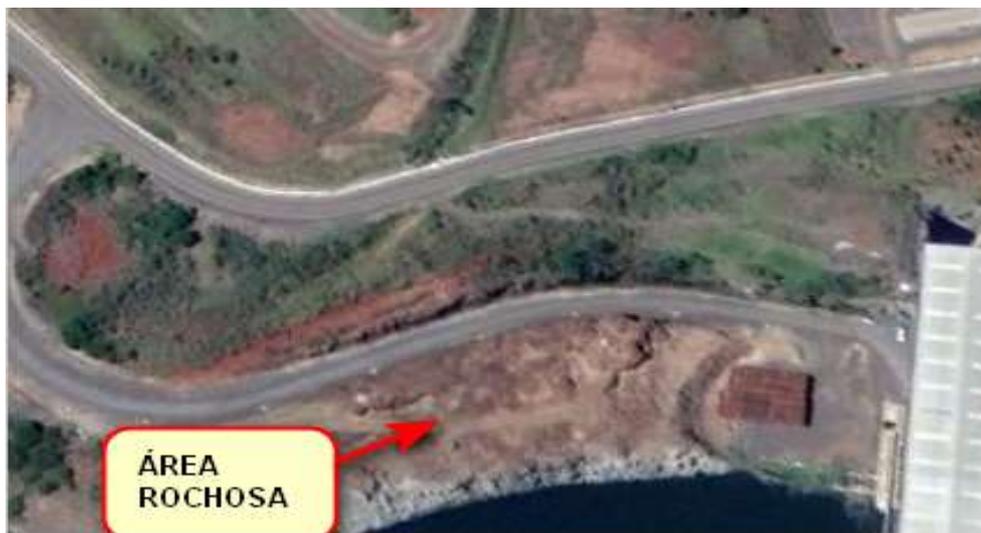
Figura 111 - Mirante / Estacionamento de Betoneiras (ME).

A estrutura era composta do pátio do mirante e estacionamento de betoneiras.
