**Assunto:** Programa de Recuperação de Áreas Degradadas da UHE Baixo Iguaçu

## UHE BAIXO IGUAÇU

Título:	Documento No.	Rev.
<b>RELATÓRIO FINAL DE EXECUÇÃO DO PRAD 18/08/2022</b>	<b>BO-RL-CN-GE-A12-0005</b>	<b>03</b>
<b>Elaboração:</b>	<b>Aprovação:</b>	
<b>Karisa B. do Nascimento 20/08/2022</b>	<b>Augusto Branco 25/08/2022</b>

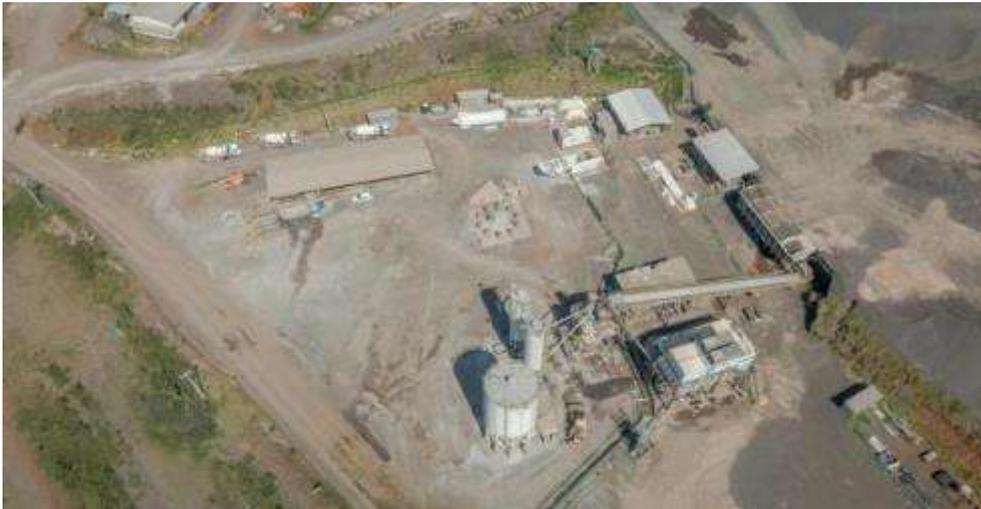
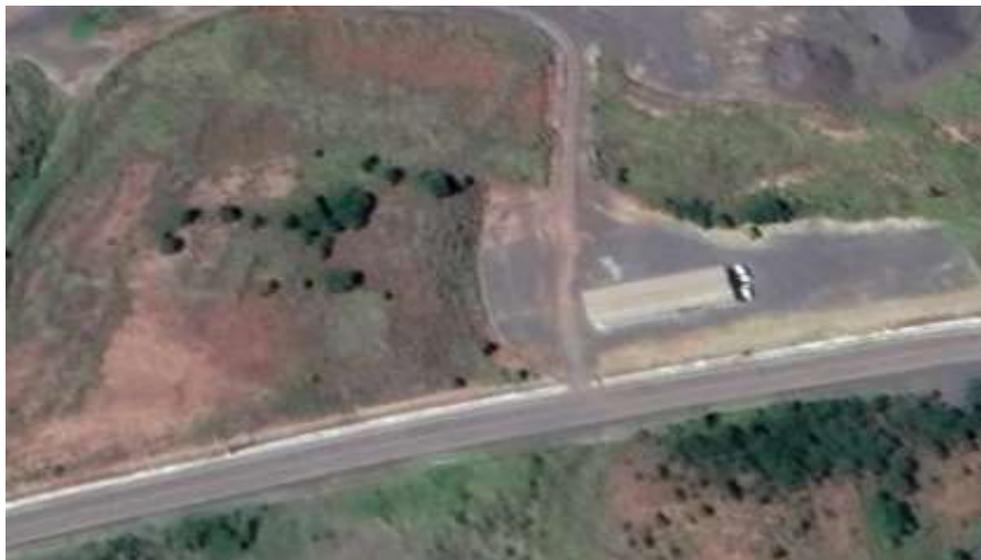
Figura 113 - Central de Concreto (ME).

A estrutura era composta de silos, galpões, centrais de gelo, de concreto, laboratório, escritórios, baias de aditivos e pátio de estacionamento de veículos.

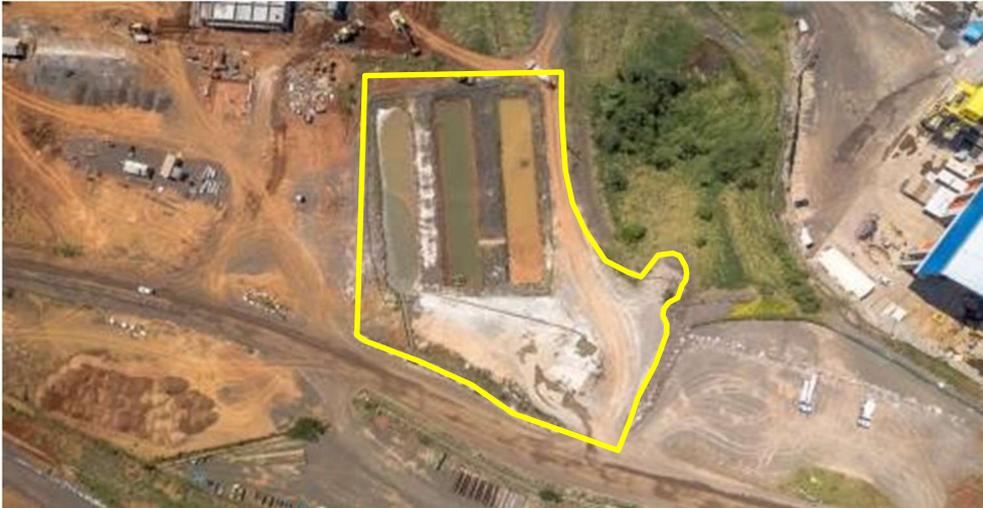
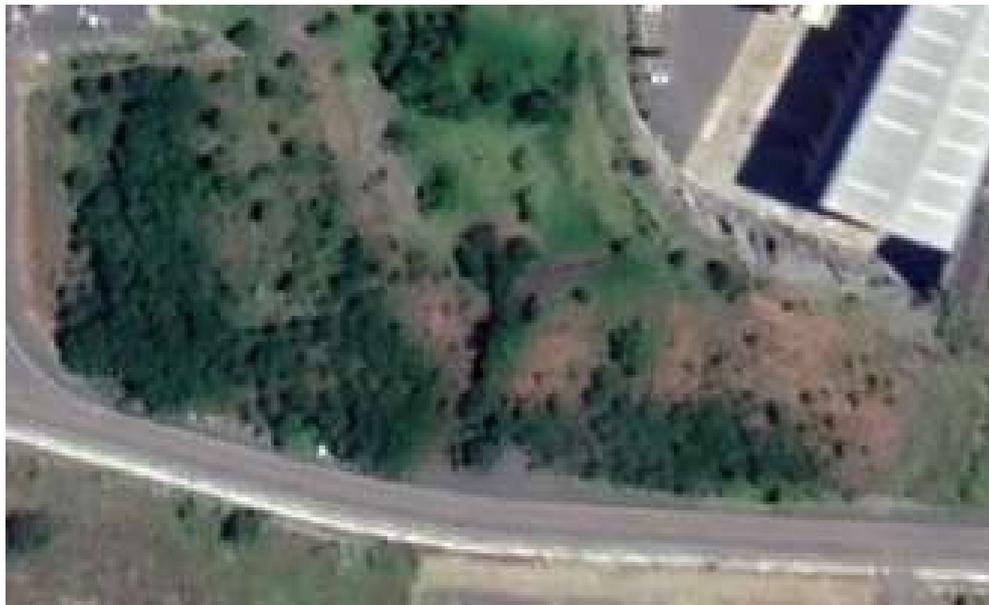
Figura 115 - Lavador de Betoneiras / Lagoa de Decantação (ME).

A área era composta de plataforma para lavagem de betoneiras e lagoas de tratamento dos efluentes.

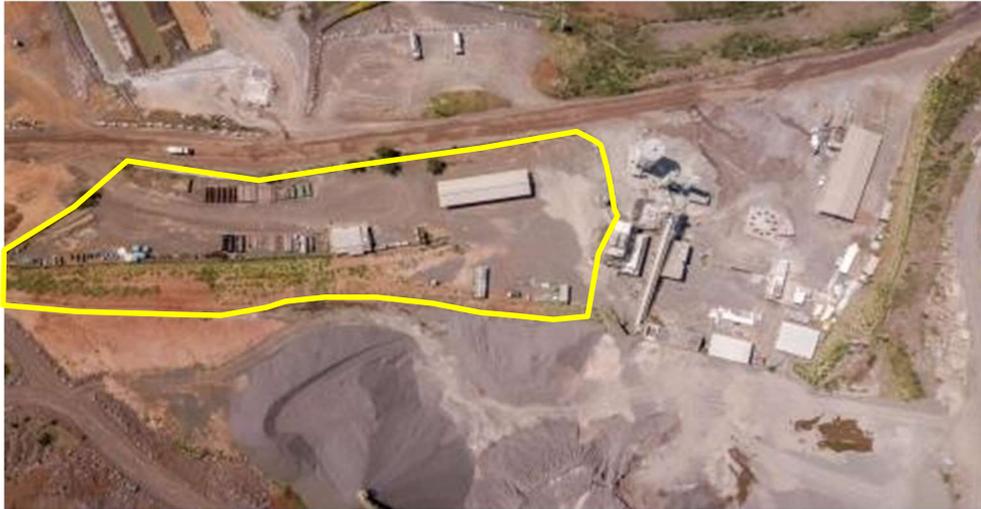
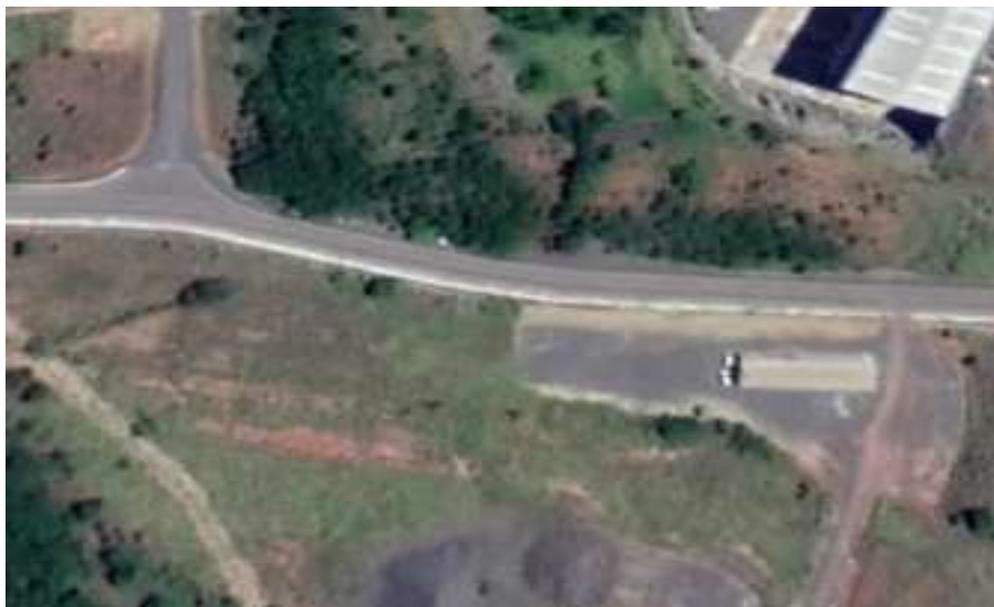
Figura 117 - Hidráulica / Central de Compressores (ME).

A área era composta de galpão, pátio de materiais e equipamentos, estacionamento e escritório.

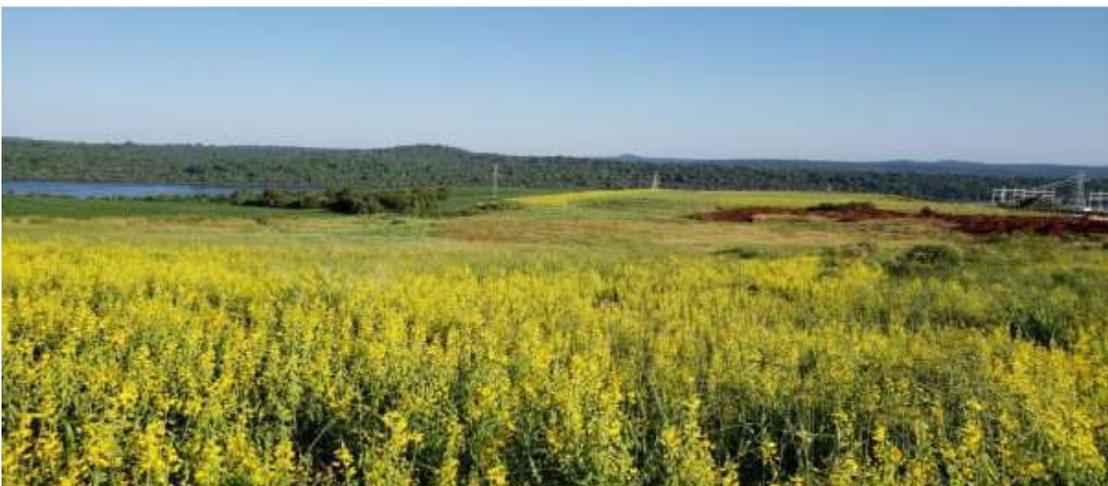
Figura 127 - Desenvolvimento da Braquiária e Crotalária na Jazida / Bota fora de Solo.

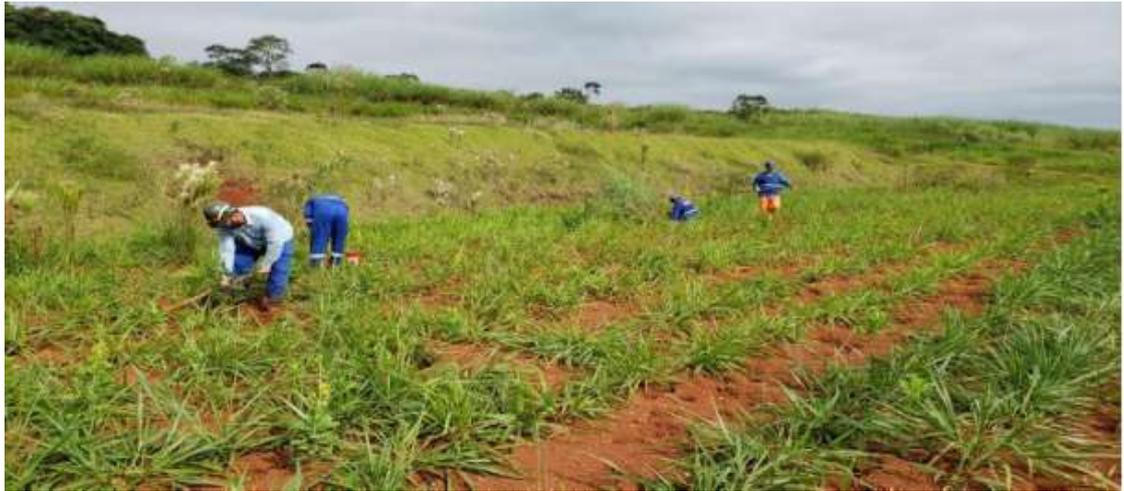
Figura 128 - Plantio de mudas na área dos alojamentos N1N2.

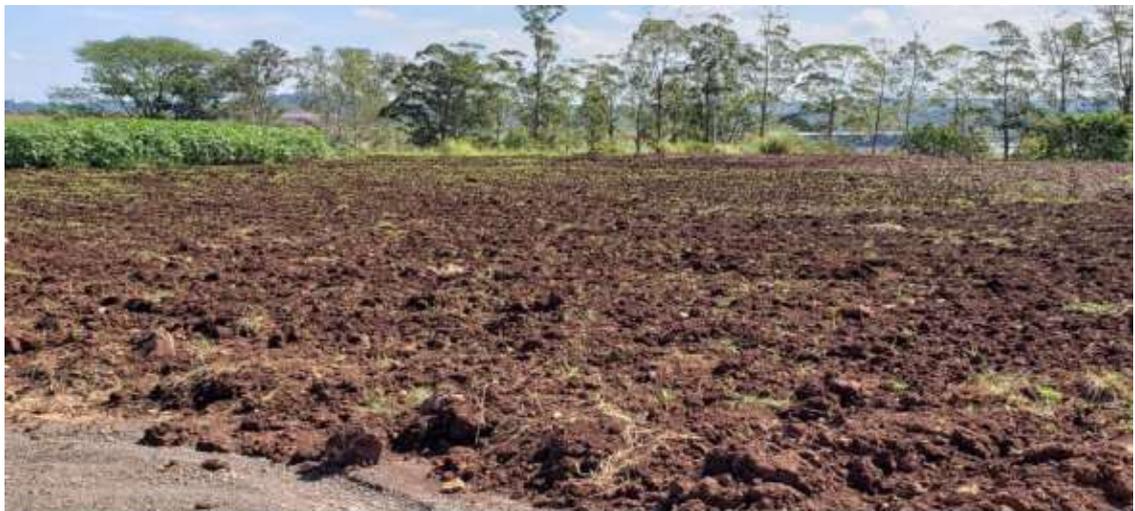
Figura 129 - PRAD em desenvolvimento no antigo estacionamento do refeitório após 30 dias do plantio.

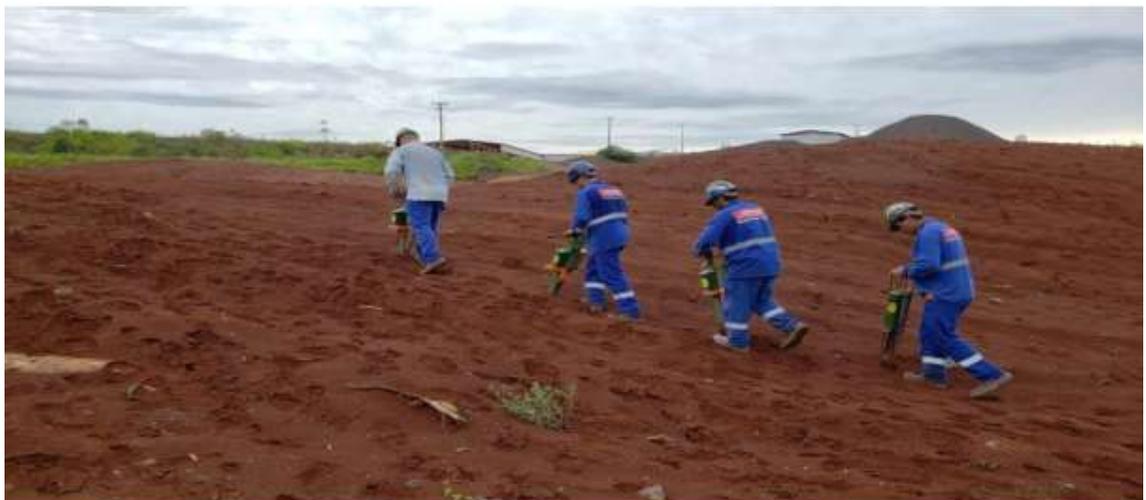
Figura 130 - Execução do PRAD na área da Central de Concreto.

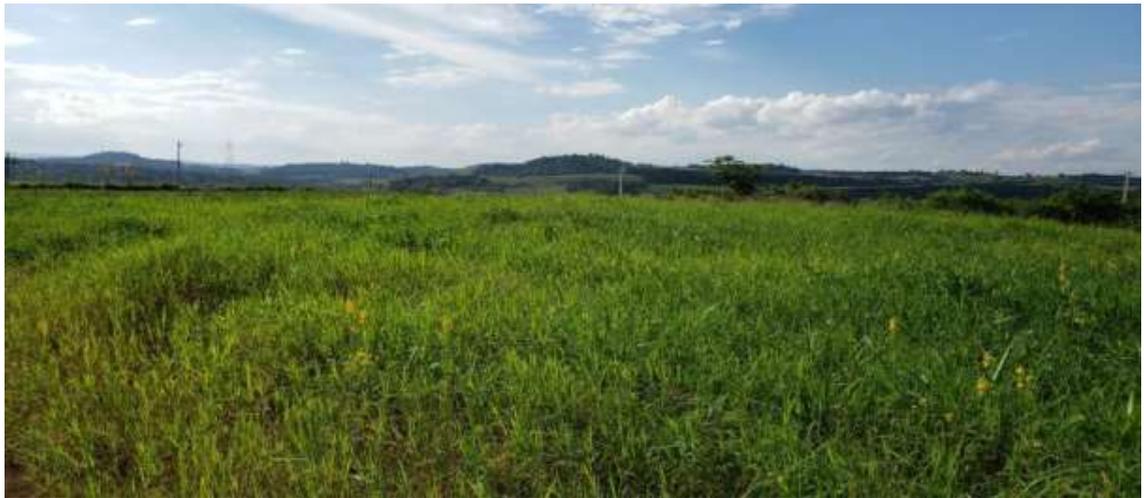
Figura 131 - PRAD em desenvolvimento na área da Central de Carpintaria/Formas.

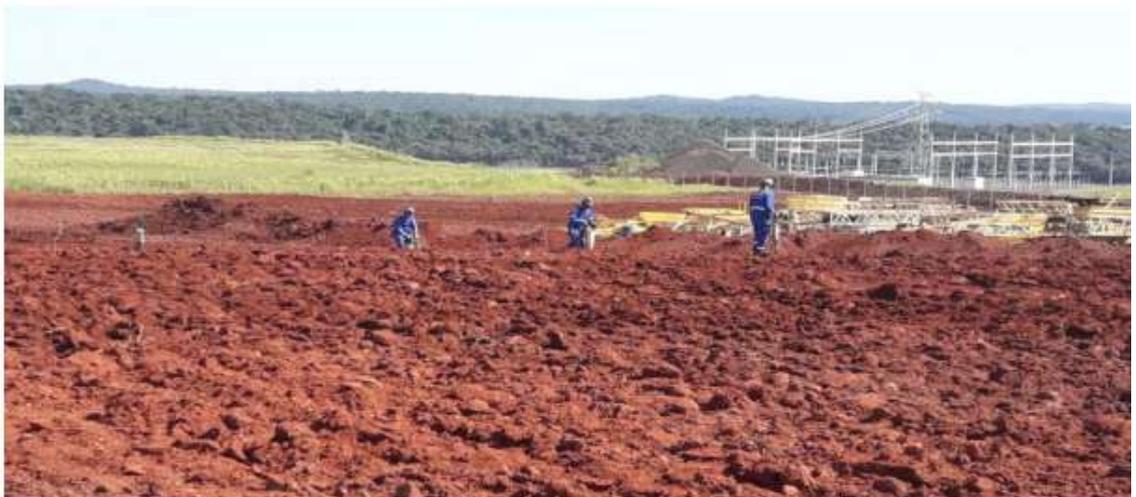
Figura 132 – Execução do plantio na área do antigo Britador.

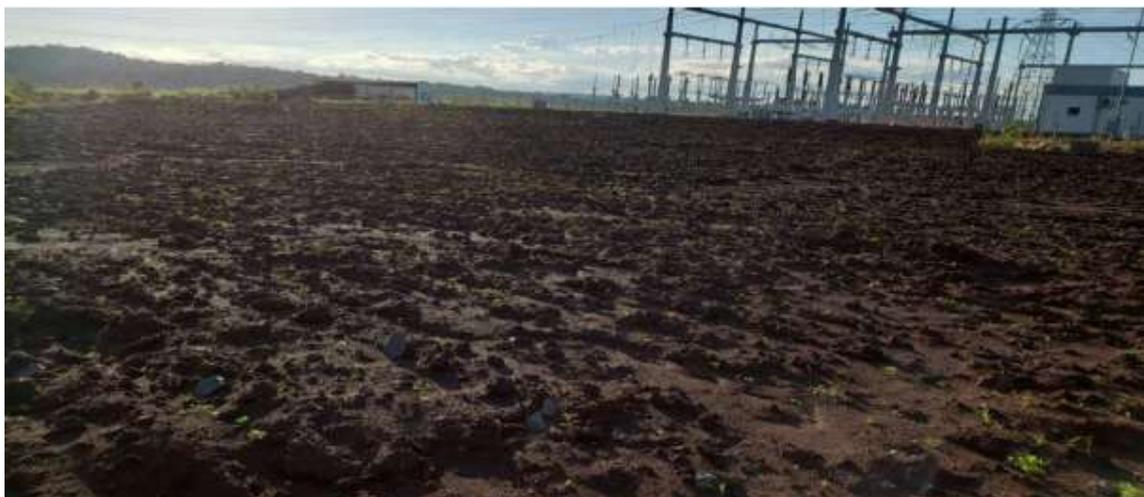
Figura 133 - Área em desenvolvimento no entorno da Subestação

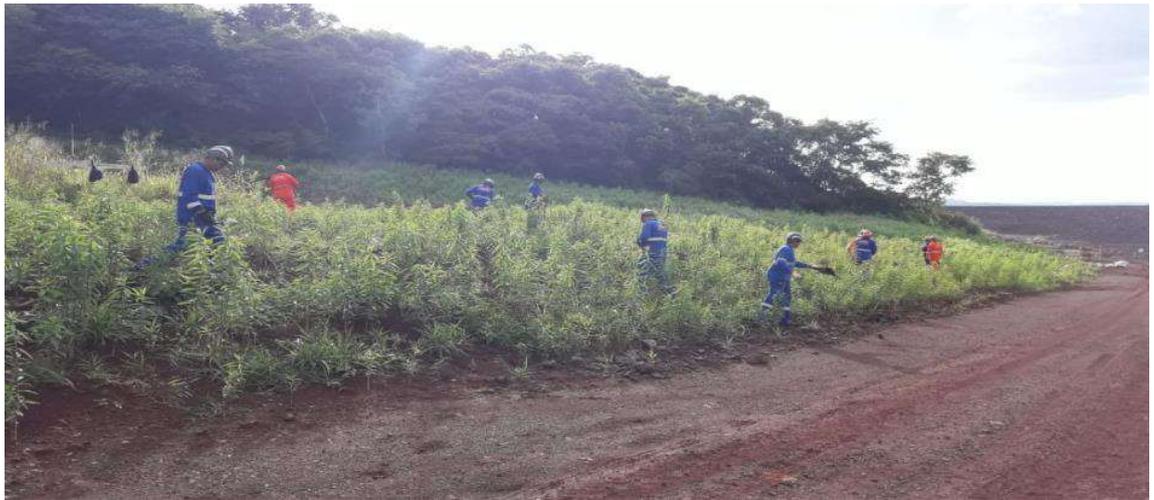
Figura 134 - Coroamento de mudas sendo executado pela equipe de MA na área da Jazida de solo (MD)

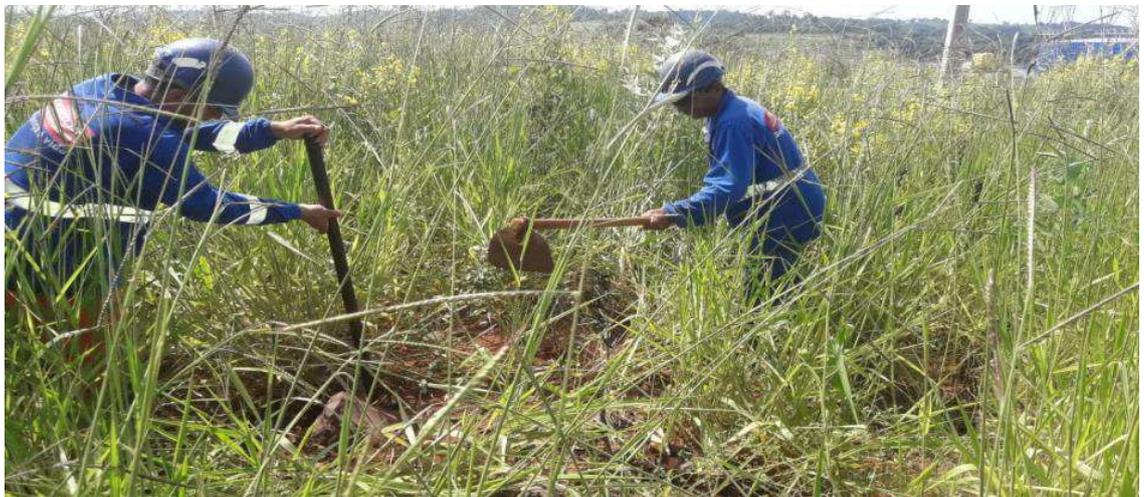
Figura 135 - Coroamento de mudas na área do Lavador de betoneiras.

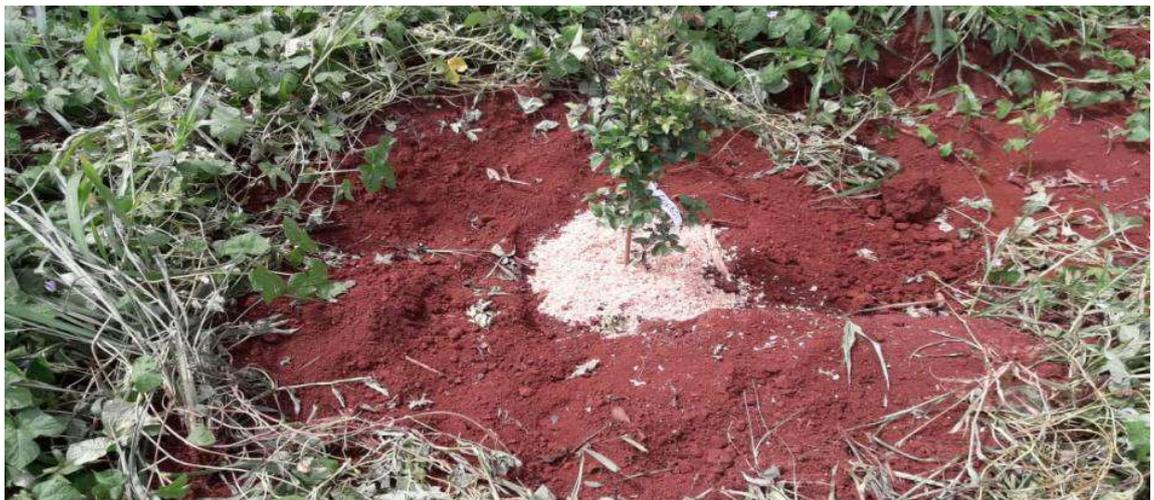
Figura 136 - Coroamento e adição de pó de serra em mudas plantadas para manutenção da umidade do solo.

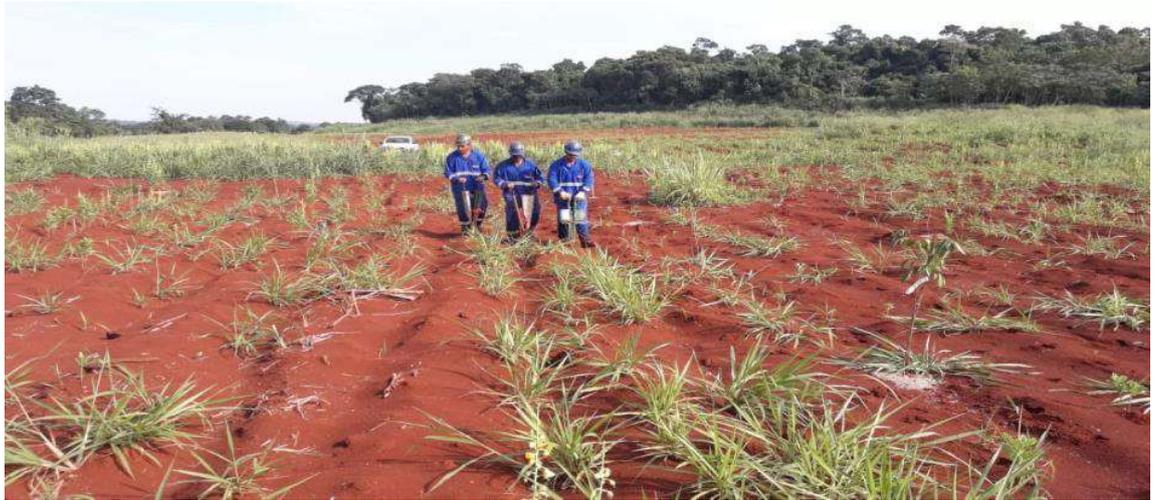
Figura 137 - Reforço no plantio de Brachiaria e Crotalaria em área em recuperação Jazida de solo (MD).

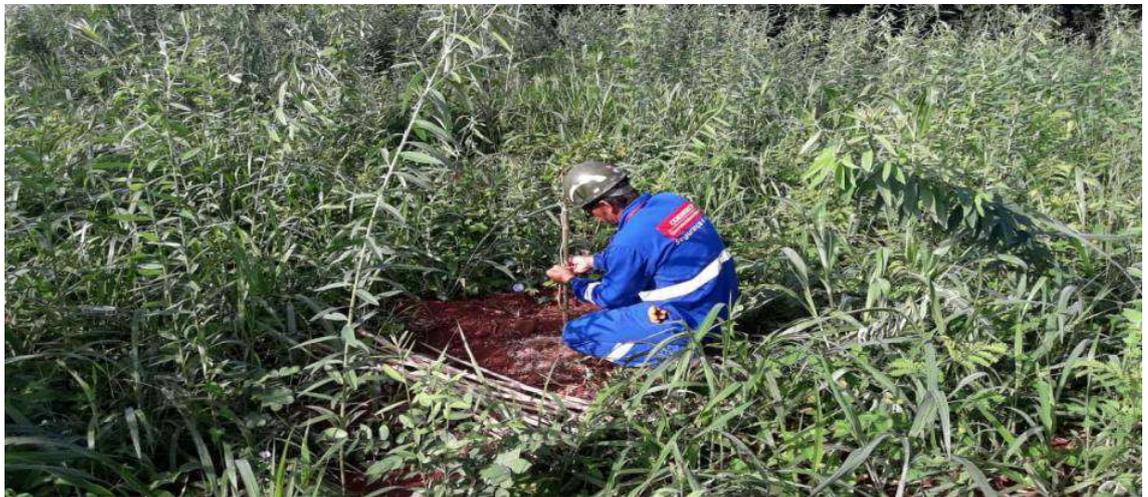
Figura 138 - Execução de coroaamento

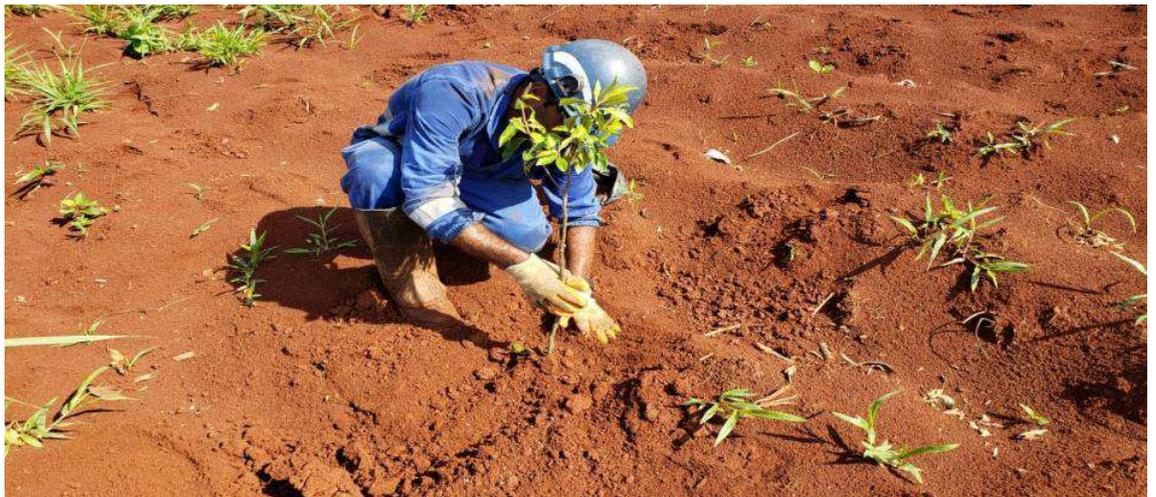
Figura 139 - Reforço no plantio de mudas arbóreas.

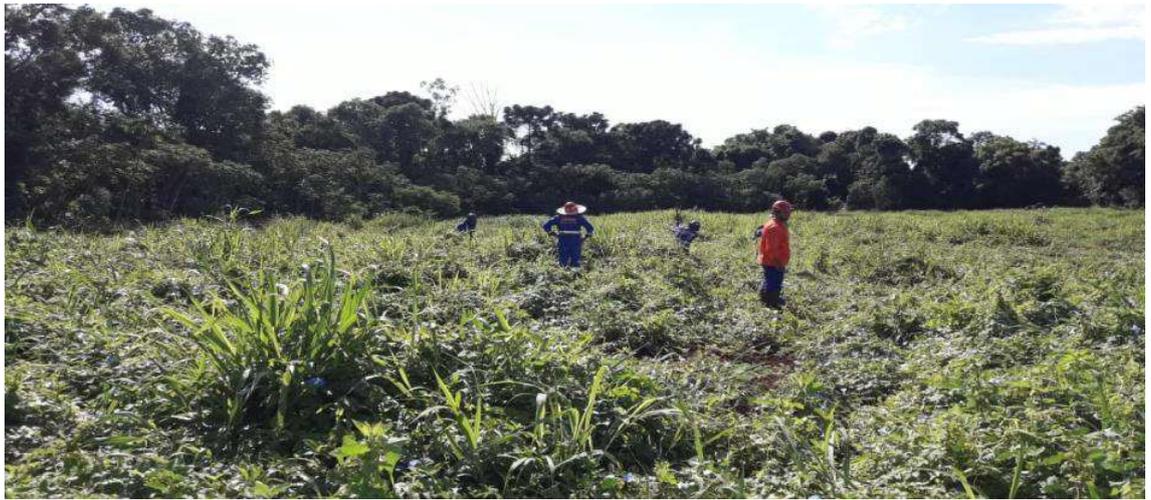
Figura 140 - Execução de manutenção em área de PRAD.

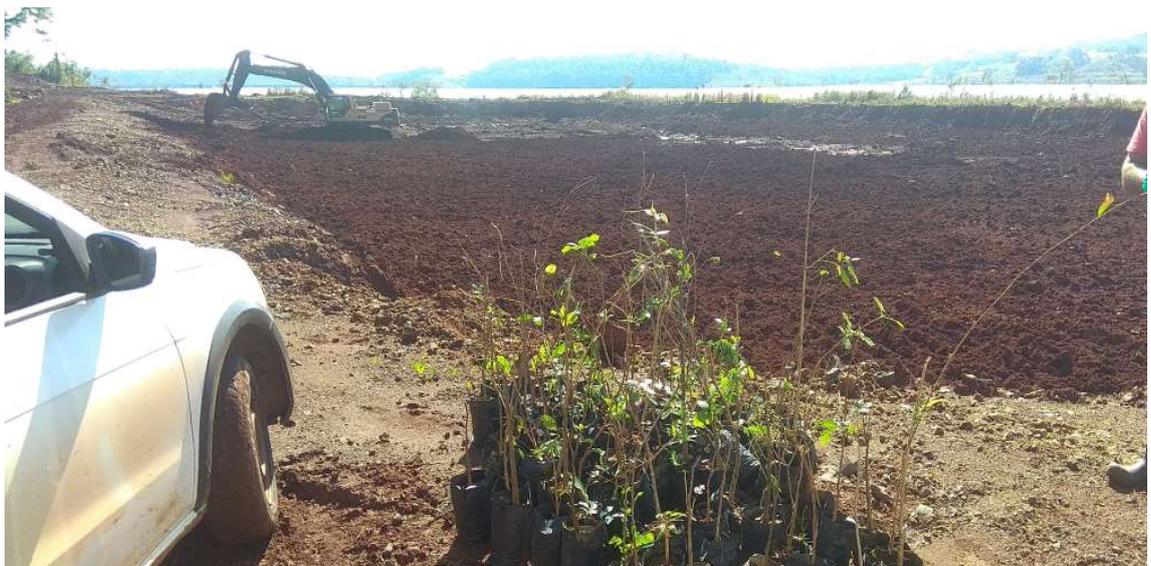
Figura 142 – Plantio de mudas ETE.

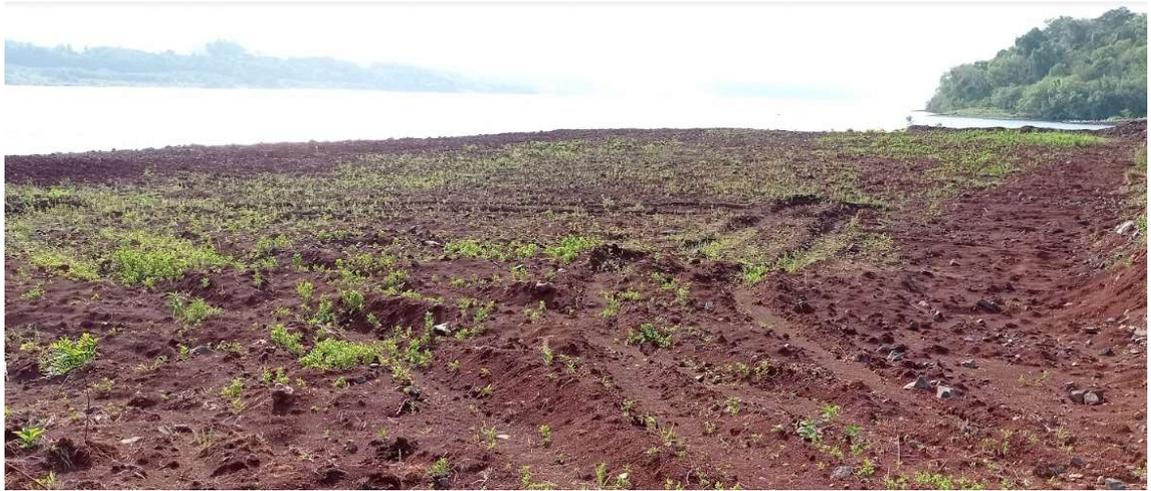
Figura 143 – Desenvolvimento Lagoas ETE.

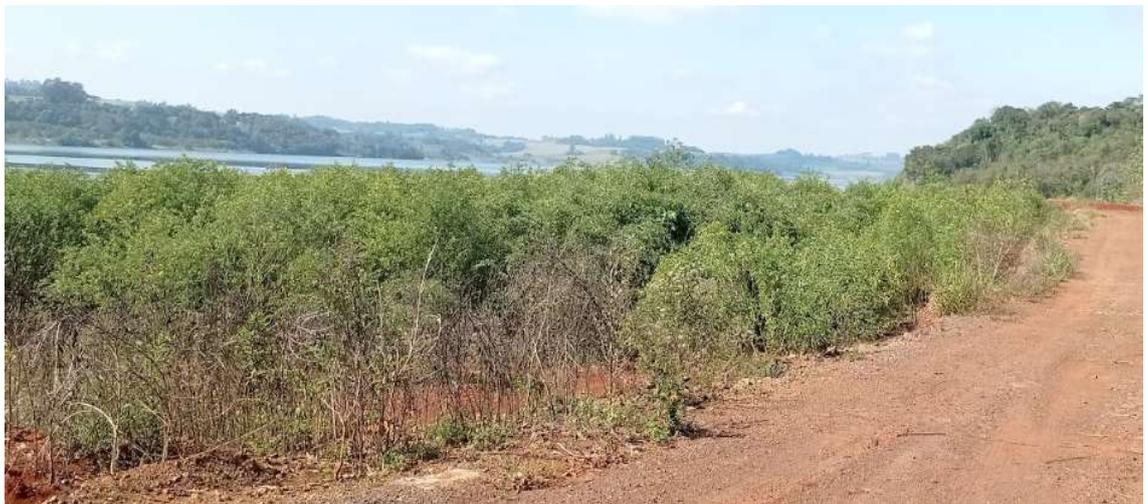
Figura 144 – Monitoramento Lagoas ETE

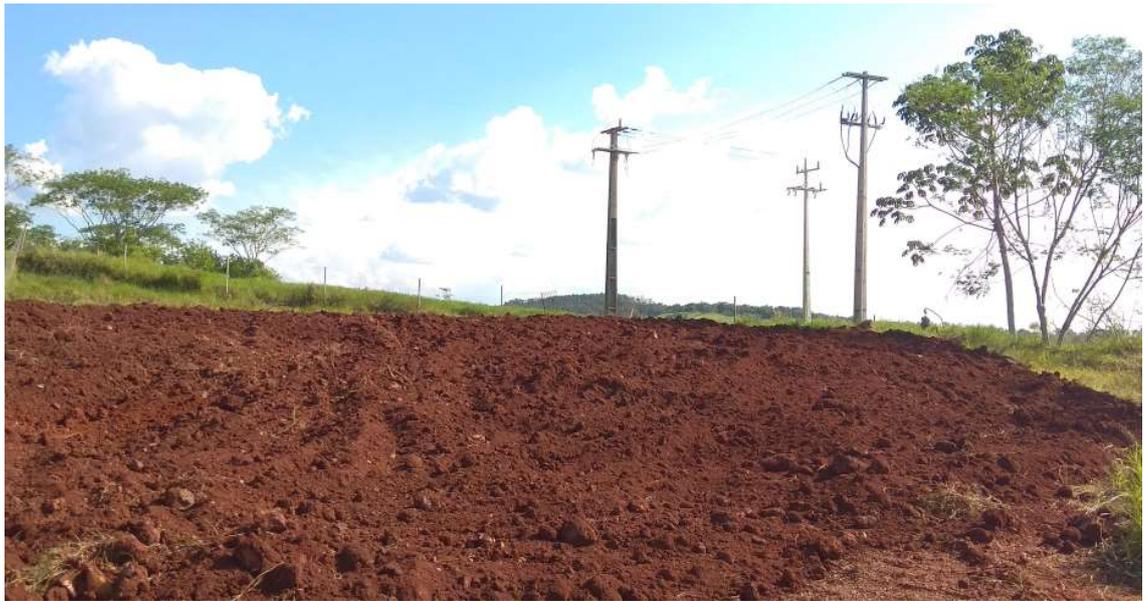
Figura 147 - Cobertura do solo com argila.

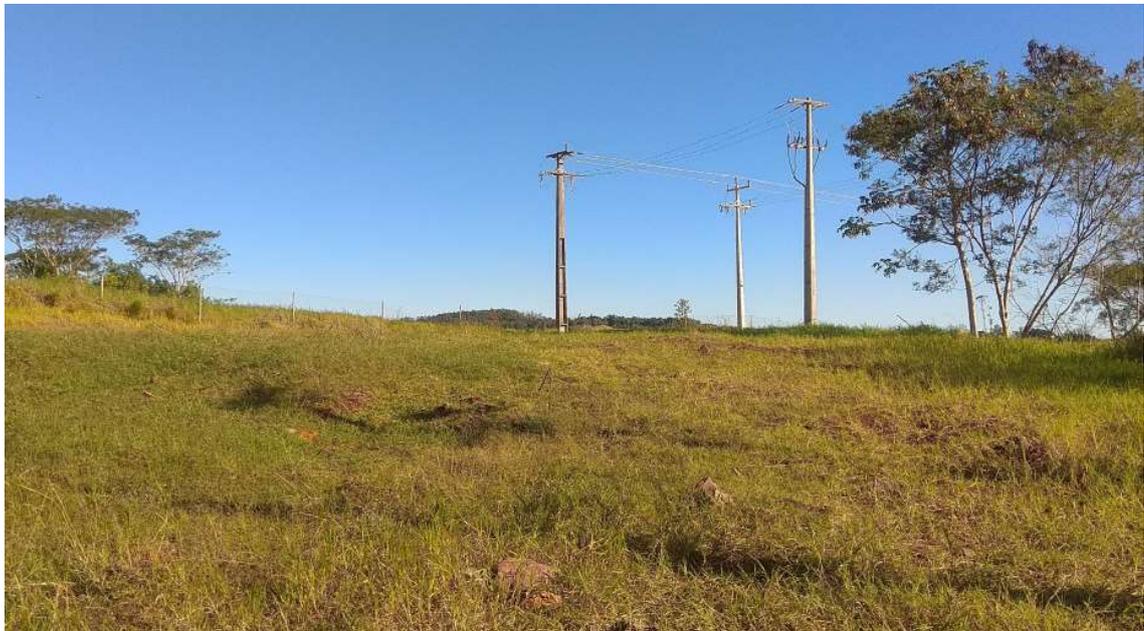
Figura 147 – Área em desenvolvimento na antiga SE.

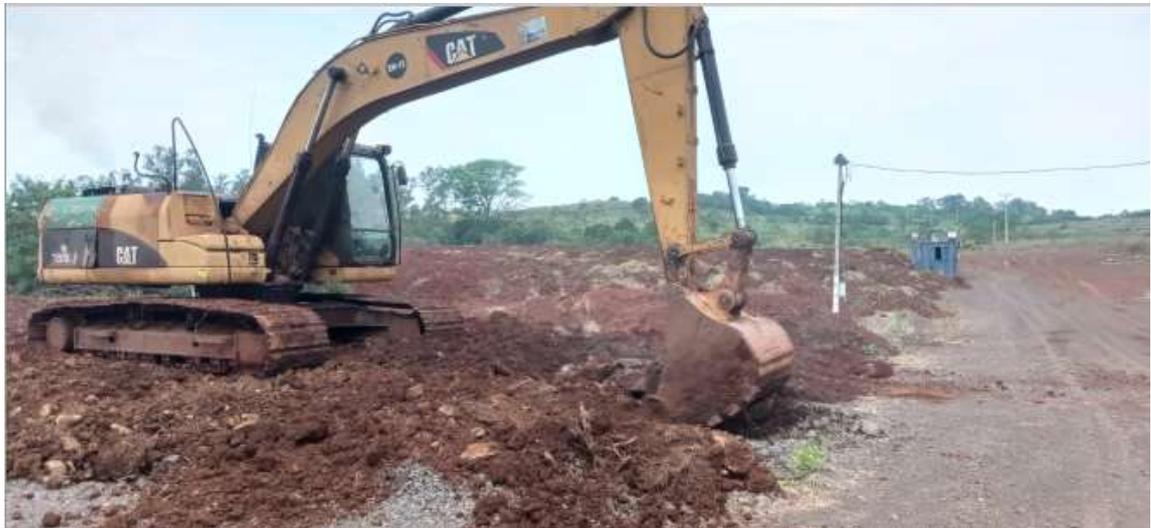
Figura 149 – Descompactação do solo no pátio de equipamentos.

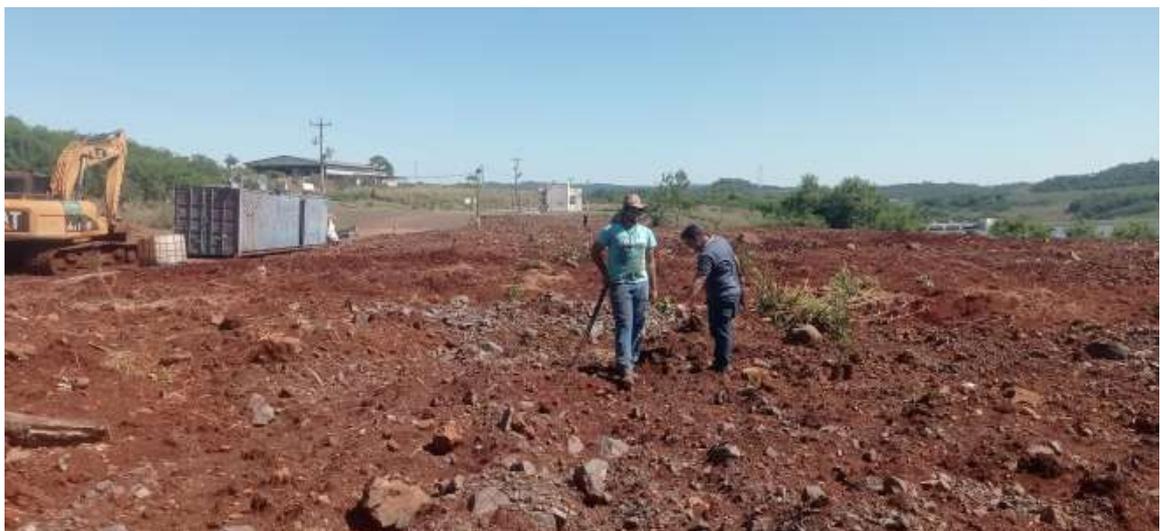
Figura 150 - Plantio de mudas.

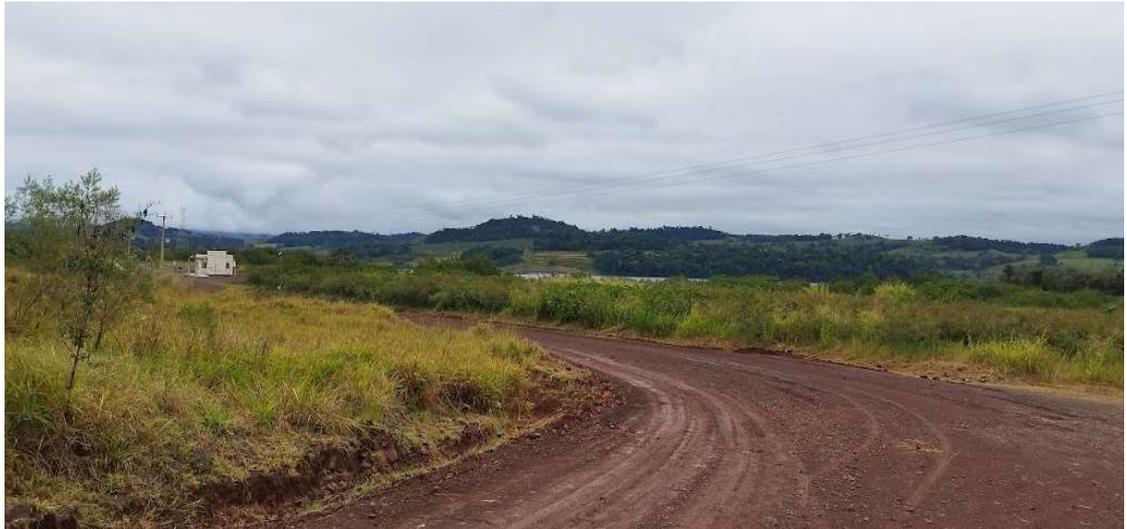
Figura 151 - desenvolvimento da área.
